| <b>MERCEDES-BENZ Sprinter</b> | |
| <b>MERCEDES-NFZ 316 CDI Sprinter Standard HA 7G-TRONIC</b> | |

| Inspektion - ID | 11127614 | Besichtigt am | 21.08.2026 12:04:02 |

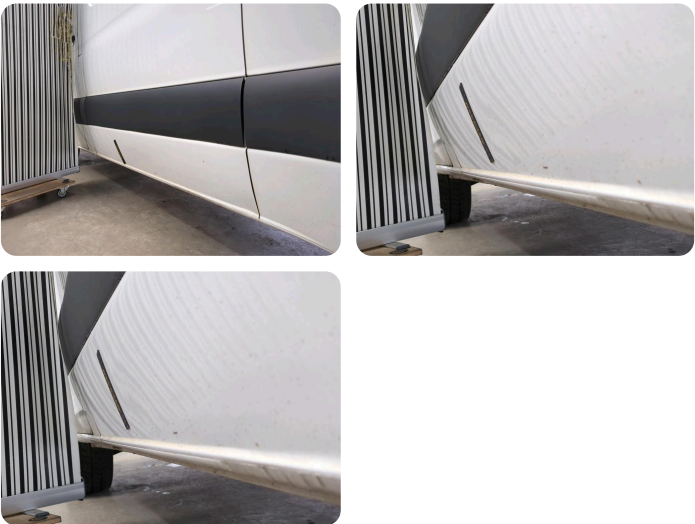
6 | Tür vorne links

| Schadensart | Delle(n) |
| Schweregrad | >2 cm - 3 cm |

| Reparaturmethode | Instandsetzen + lackieren |

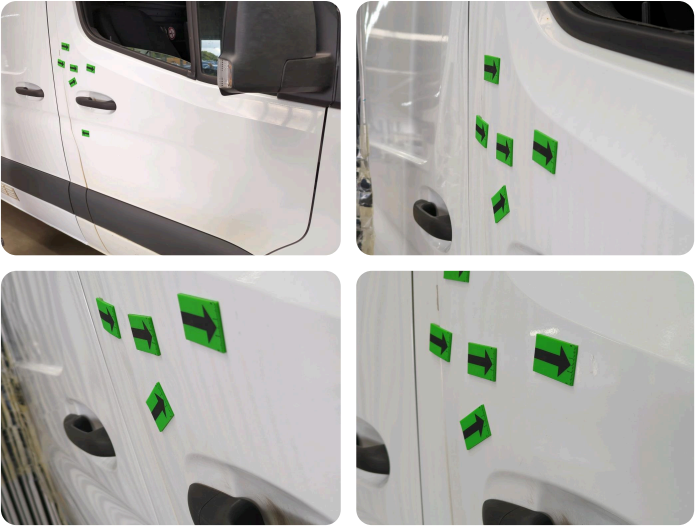
19 | Schiebetür rechts

| Schadensart | Delle(n) |
| Schweregrad | >8 cm - 10 cm |

| Reparaturmethode | Instandsetzen + lackieren |

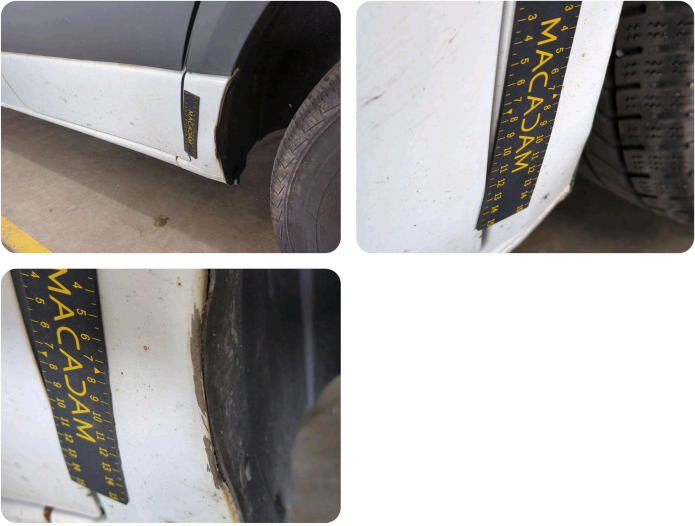
21 | Kotflügel vorne rechts

| Schadensart | Korrosion |
| Schweregrad | >8 cm - 10 cm |

| Reparaturmethode | Lackieren |
