# Vermarktungsbericht

ALD AutoLeasing D GmbH Flotte, Nedderfeld 95, 22529 Hamburg  
05.08.2026

| Hersteller | Opel | Typ / Verkaufsbez. | Combo Life E (2018->) / Combo Life 1.5 D Edition |

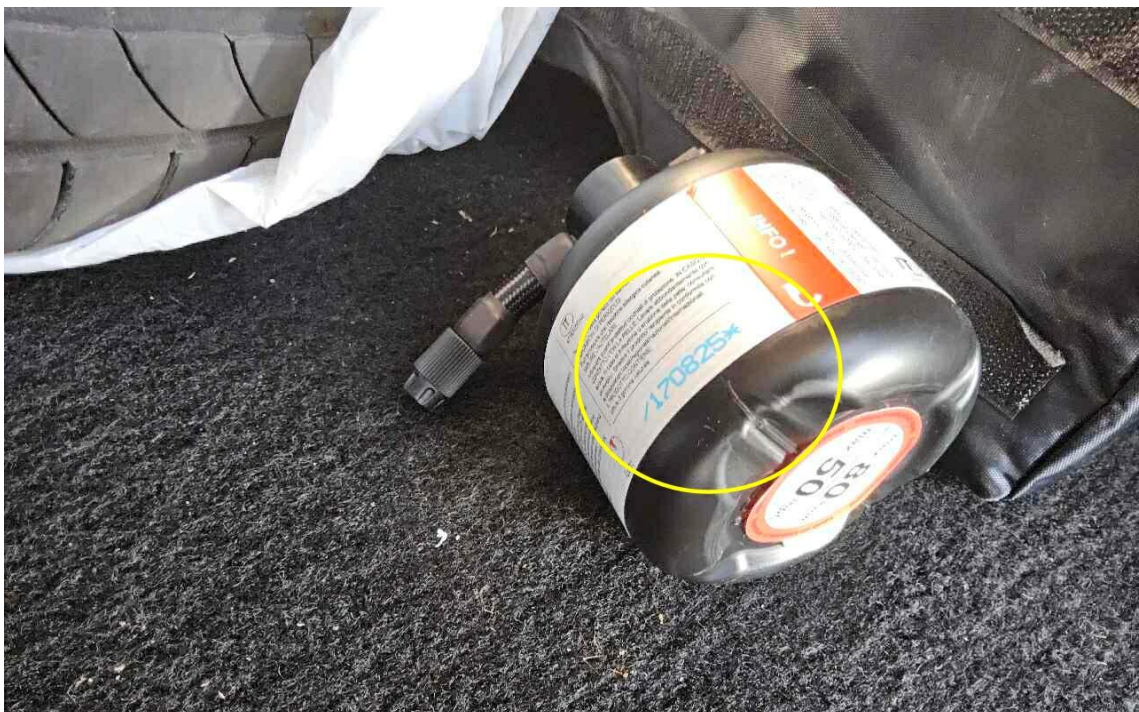
1. Reifenfüllflasche (Tirefit), abgelaufen, (Bild 10)
2. Frontscheibe Steinschläge im Sichtbereich, erneuern (Bild 15, 16)
3. Schweller links, Kante verformt, smart repair (Bild 21)
4. Schweller rechts, Kante verformt, smart repair (Bild 22)

Bild 10 : Reifenfüllflasche (Tirefit), abgelaufen

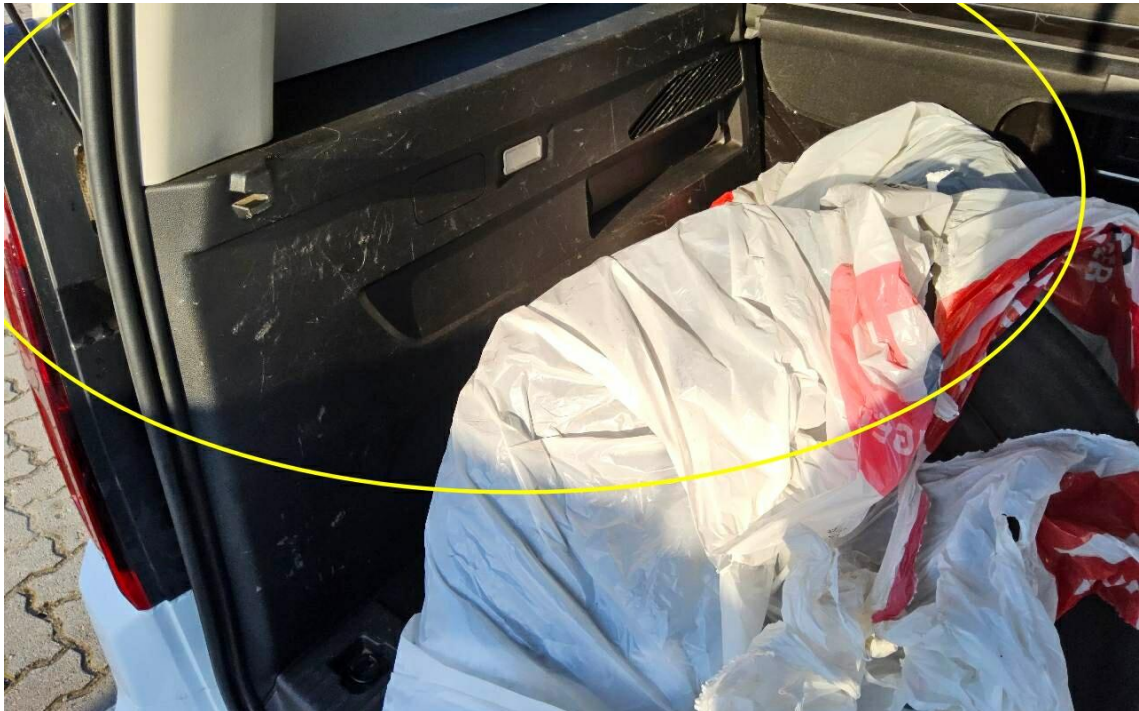
Bild 11 : Laderaum, Gebrauchsspur

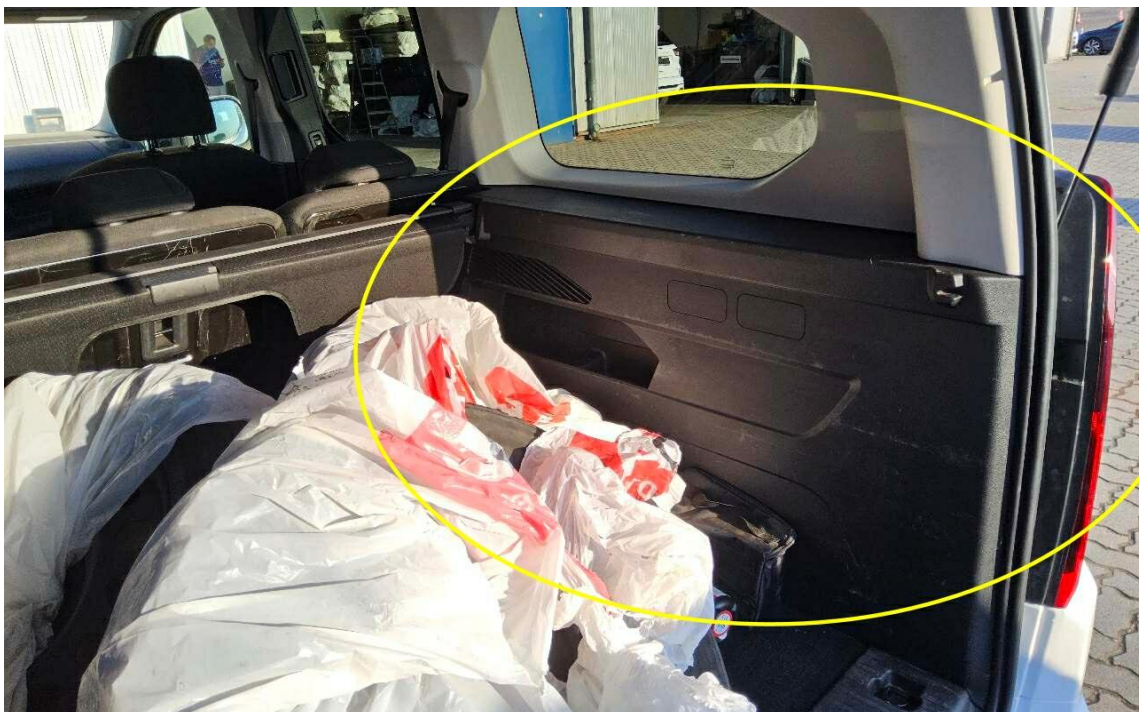
Laderaum, Gebrauchsspur, (Bild 12)  
Innenraum, Gebrauchsspur,  
Tür vorne rechts, eingedellt, Gebrauchsspur,  
Tür vorne links, verschrammt, Gebrauchsspur,  
Stoßfänger hinten, verschrammt, (Bild 19)  
Kotflügel rechts, eingedellt, (Bild 20)

Bild 12 : Laderaum, Gebrauchsspur

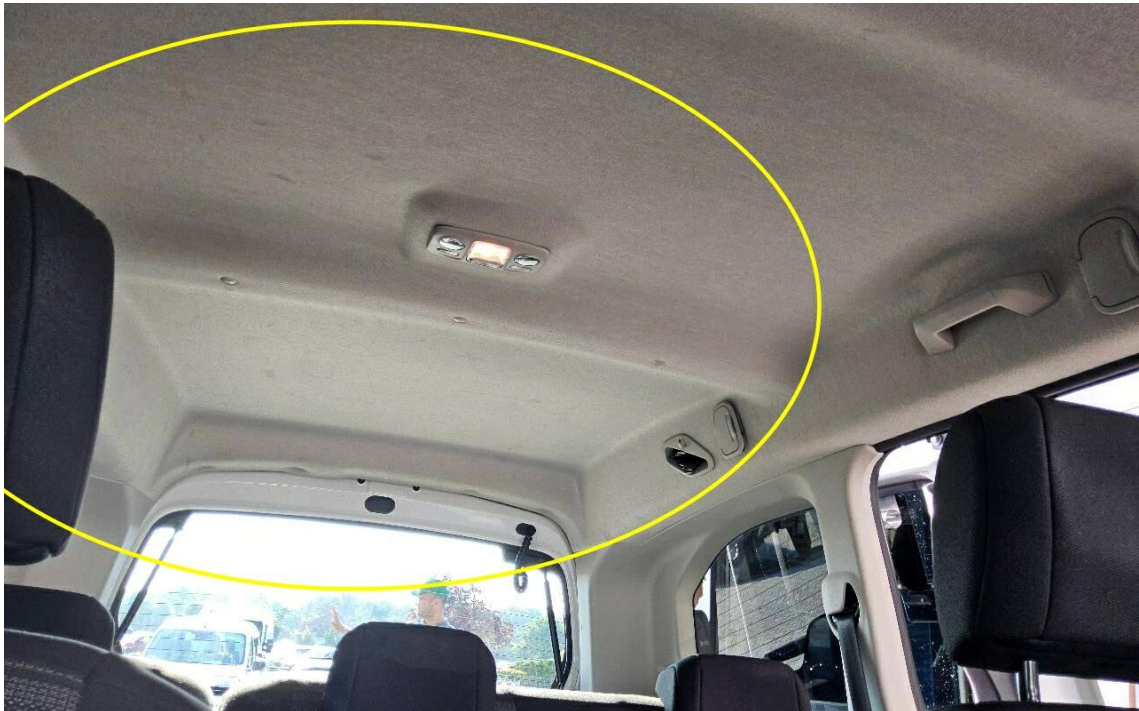
Bild 13 : Innenraum, Gebrauchsspur

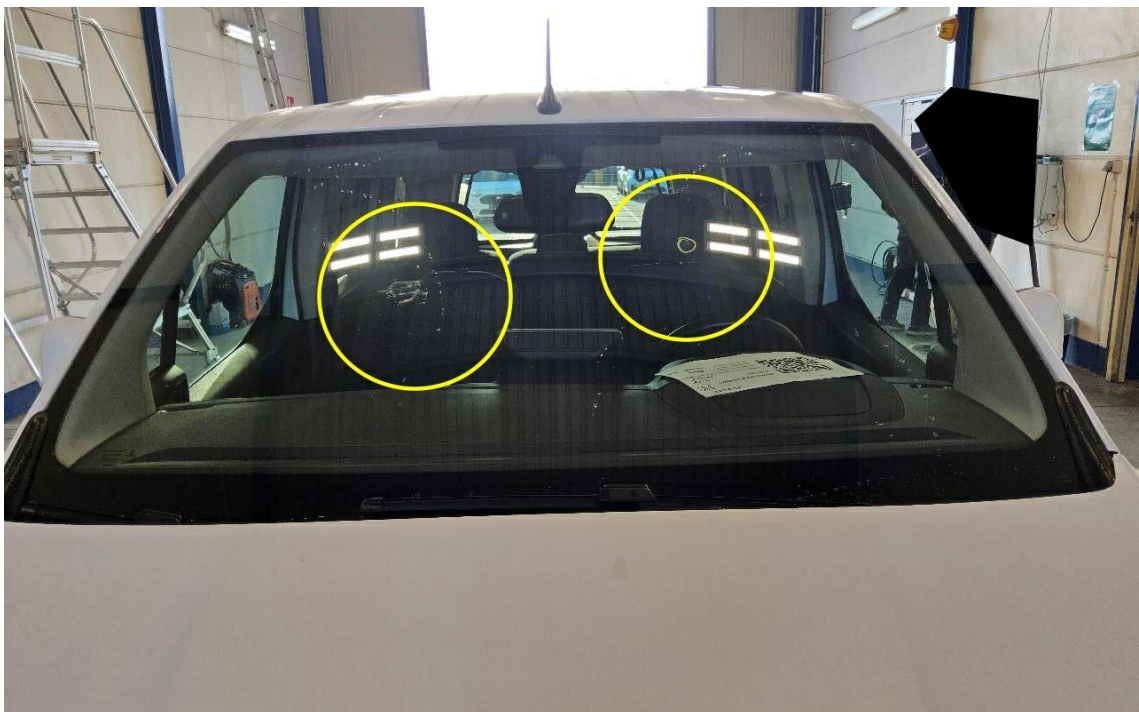
Bild 14 : Frontscheibe Steinschlag im Sichtbereich

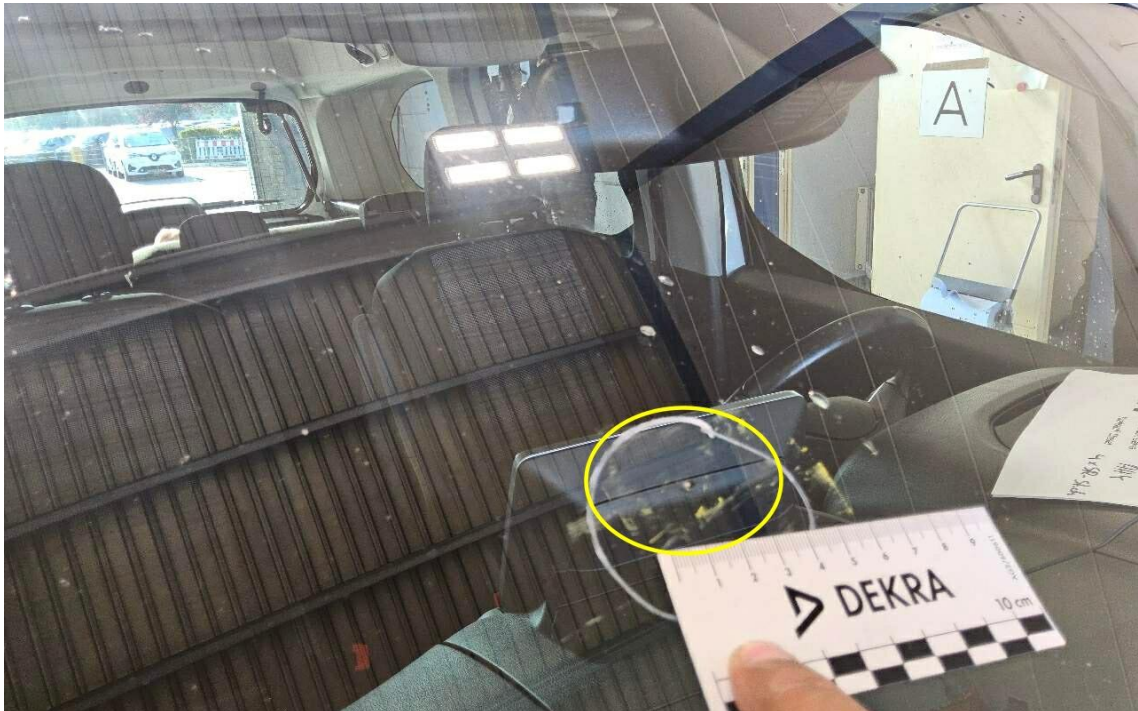
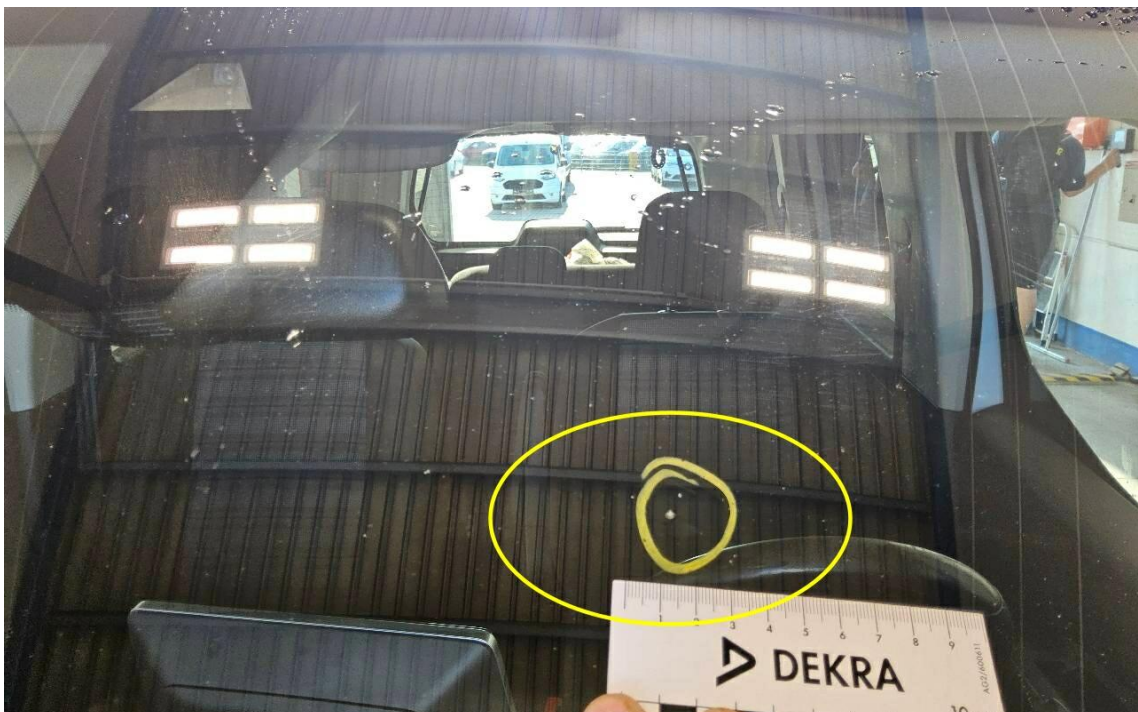
Bild 15 : Frontscheibe Steinschläge im Sichtbereich

Bild 16 : Frontscheibe Steinschläge im Sichtbereich

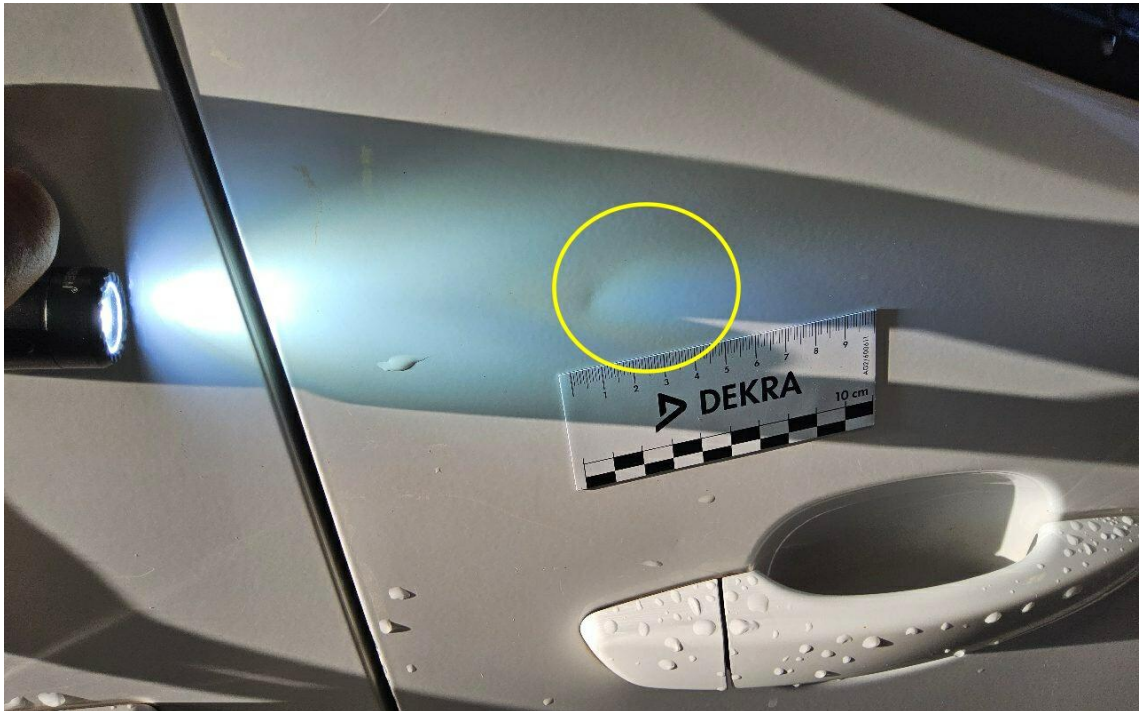
Bild 17 : Tür vorne rechts, eingedellt, Gebrauchsspur

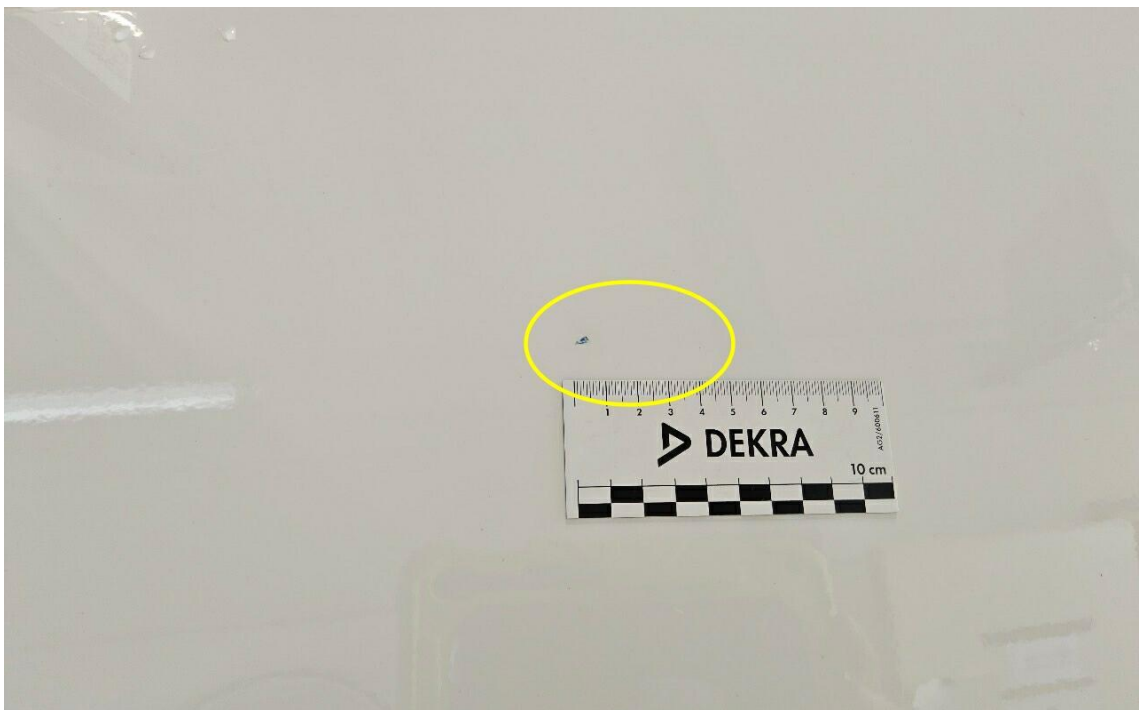
Bild 18 : Tür vorne links, verschrammt, Gebrauchsspur

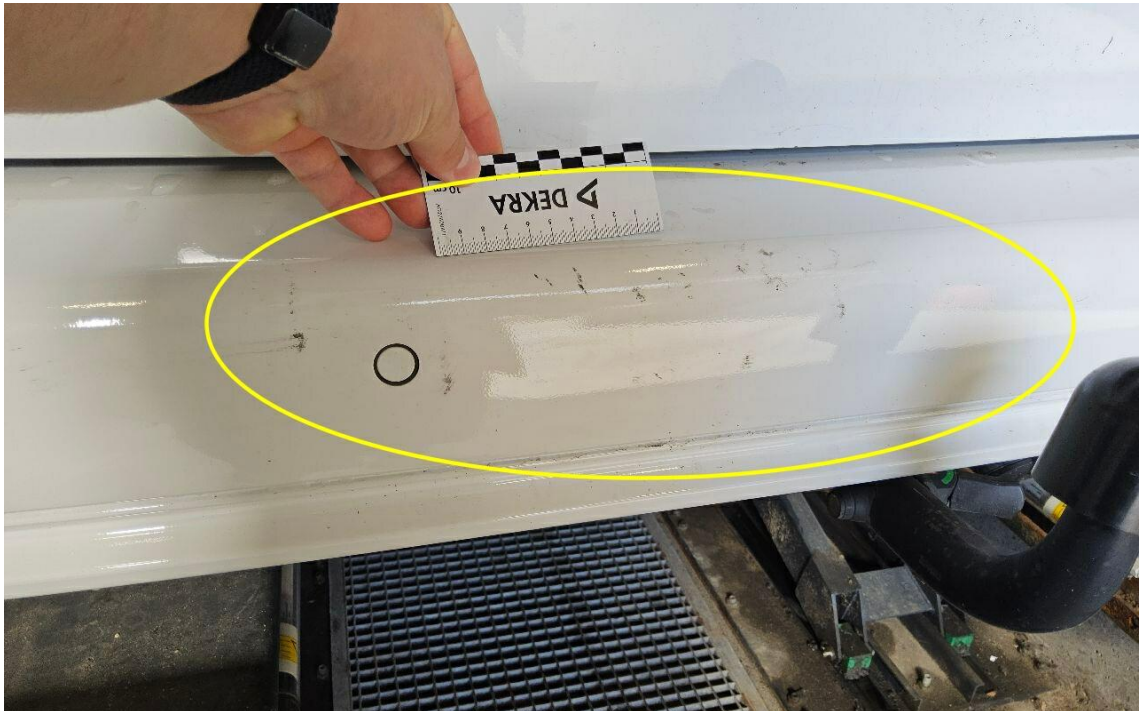
Bild 19 : Stoßfänger hinten, verschrammt

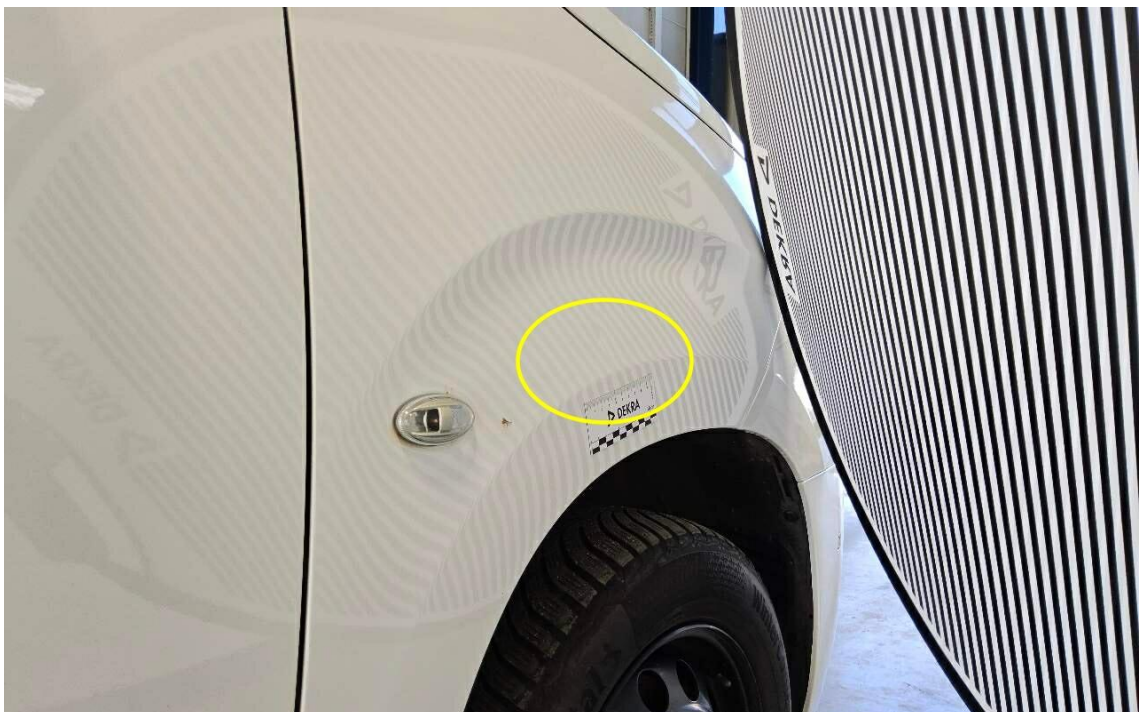
Bild 20 : Kotflügel rechts, eingedellt

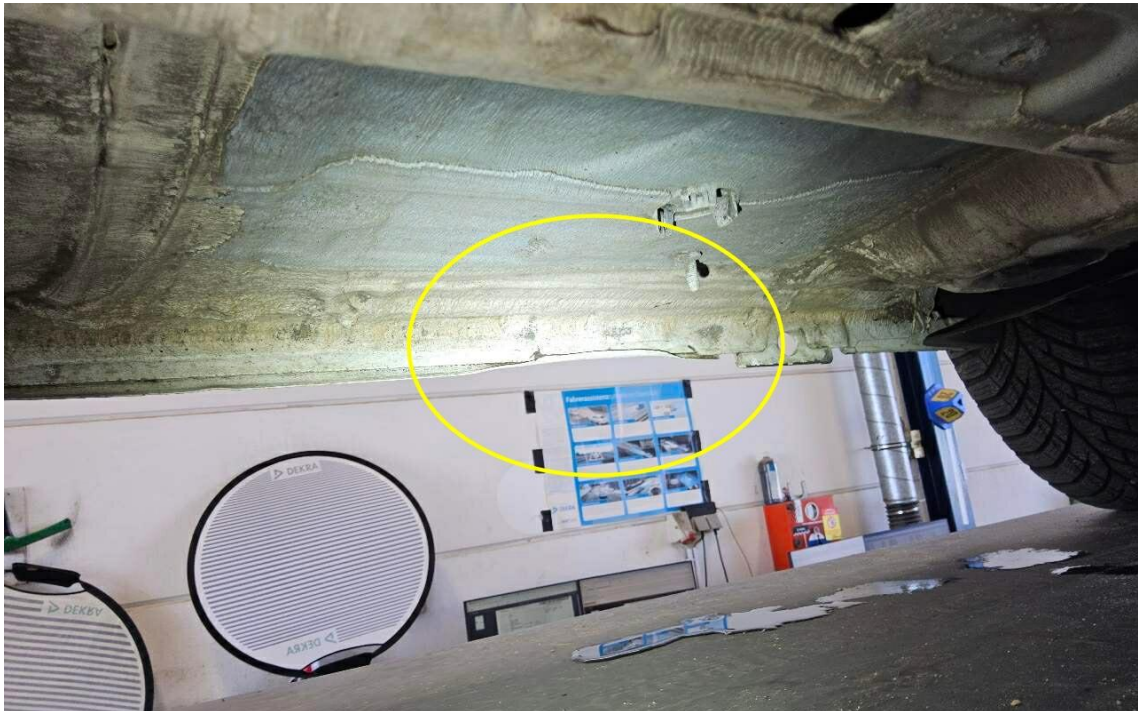
Bild 21 : Schweller links, Kante verformt

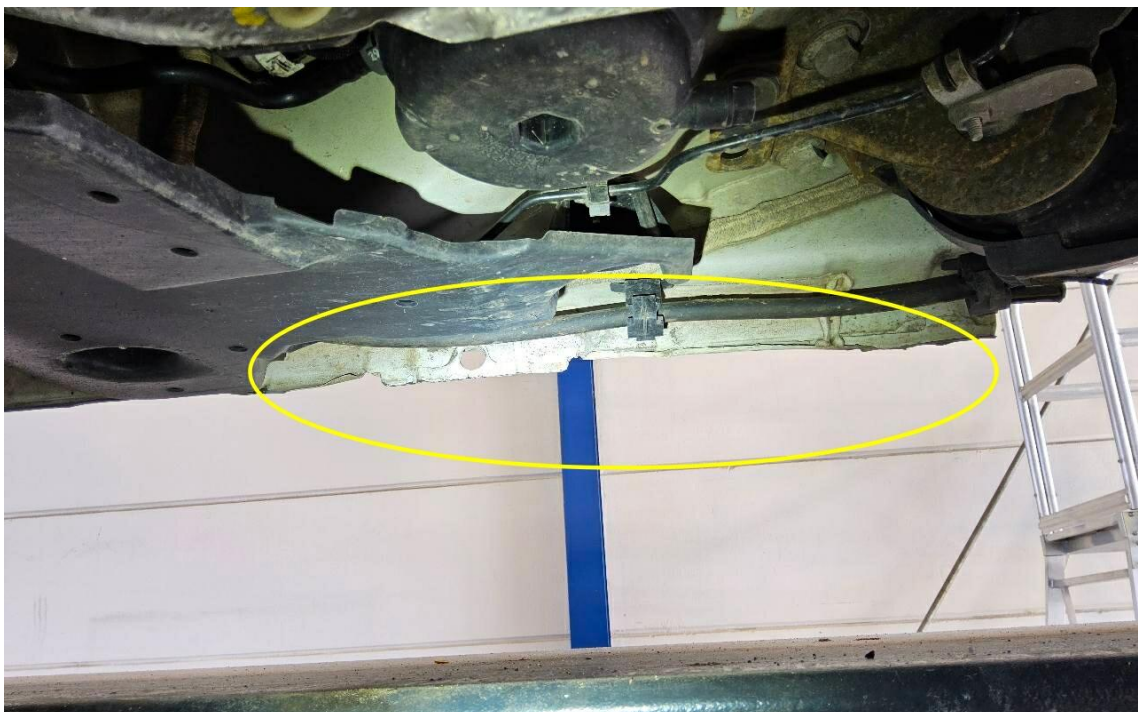
Bild 22 : Schweller rechts, Kante verformt
