| <b>SEAT Ateca</b><br><b>SEAT Ateca 2.0 TDI 4Drive DSG Style Geschlossen, 5-türig, Automatik, 7-Gang</b> | |
| Fahrgestellnummer (FIN) | VSSZZZ5F5P6567616 |

| Inspektion - ID | 11179719 | Besichtigt am | 21.08.2026 11:01:21 |

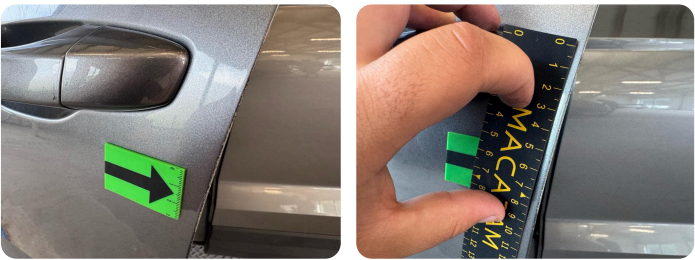
3 | Door FL

| Damage type | Scratch(es) |
| Severity | >8cm - 10cm |
| Cause | In Service |

| Repair mode | Smart repair |

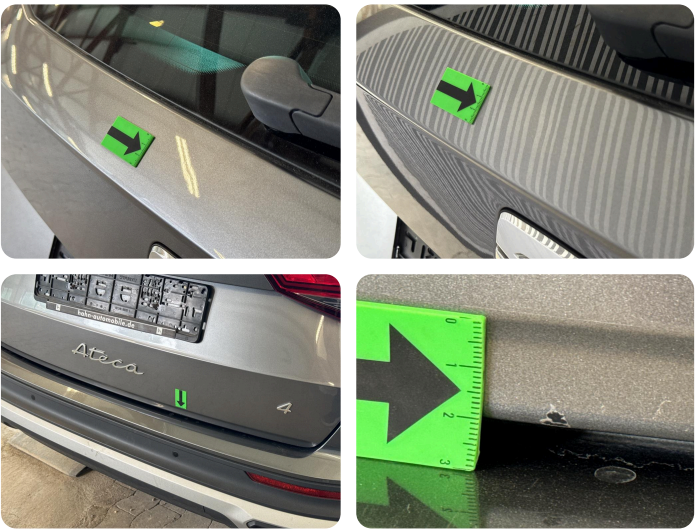
7 | Tailgate / Boot

| Damage type | Dent(s) and scratch(es) |
| Severity | >0.5cm - 1cm |
| Cause | In Service |

| Repair mode | Acceptable |
