SEAT Leon  
SEAT Leon Sportstourer 1.5 eTSI ACT OPF DSG Style

| Fahrgestellnummer (FIN) | VSSZZZKL5RR000155 |

| Inspektion - ID | 11173025 | Besichtigt am | 20.08.2026 14:38:36 |

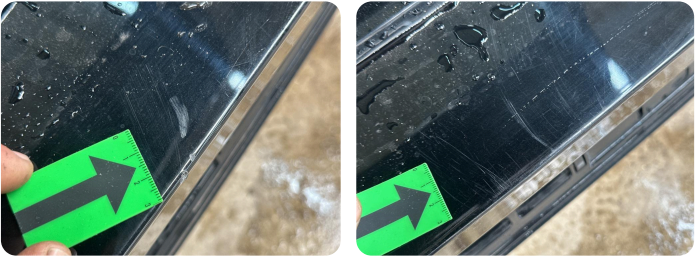
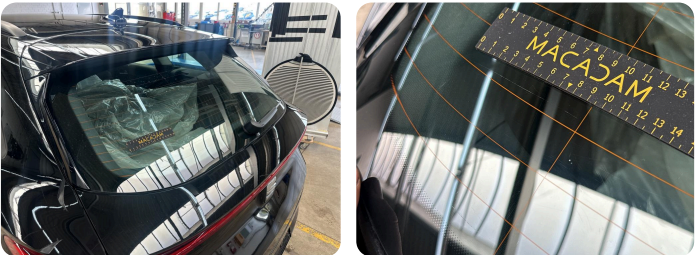
8 | Stoßfänger hinten

| Schadensart | Kratzer |
| Schweregrad | >8 cm - 10 cm |
| Ursache | Bei Inspektion festgestellt |

| Reparaturmethode | Lackieren |

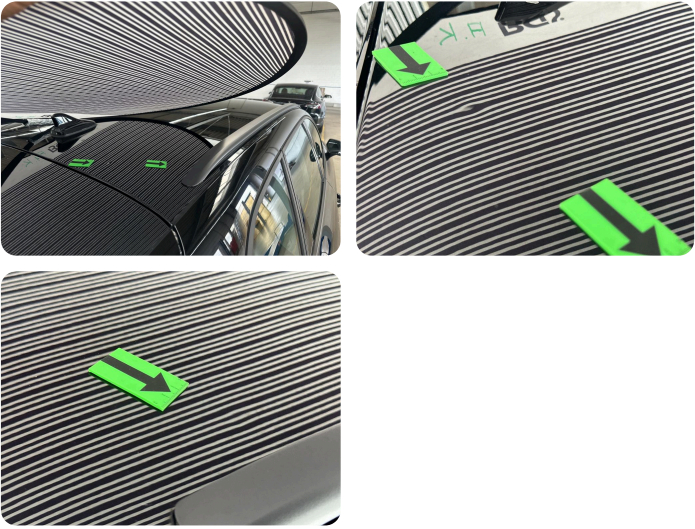
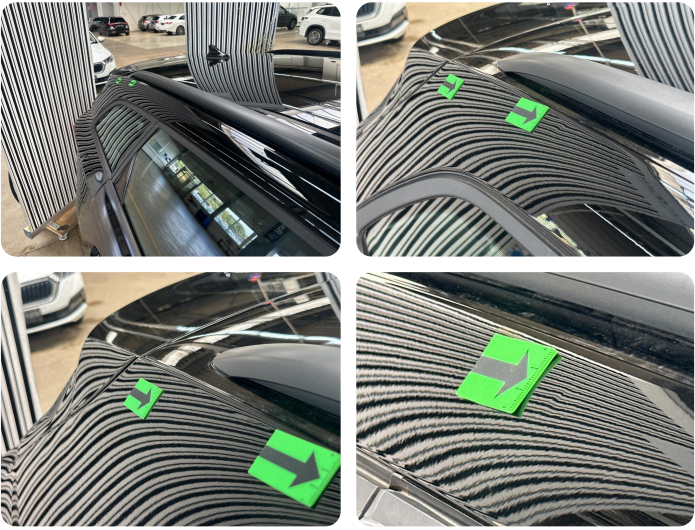
11 | Dach

| Schadensart | Delle(n) |
| Schweregrad | >6 cm - 8 cm |
| Ursache | Bei Inspektion festgestellt |

| Reparaturmethode | Instandsetzen + lackieren |

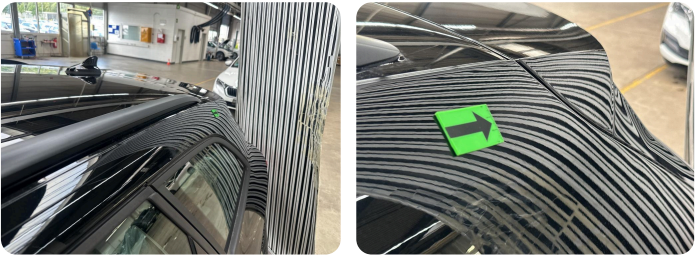
12 | Dachholm rechts

| Schadensart | Delle(n) |
| Schweregrad | >4 cm - 6 cm |
| Ursache | Bei Inspektion festgestellt |

| Reparaturmethode | Instandsetzen + lackieren |
