# Vermarktungsbericht

ALD AutoLeasing D GmbH Flotte, Nedderfeld 95, 22529 Hamburg  
05.08.2026

| Hersteller | Skoda | Typ / Verkaufsbez. | Enyaq (5AZ)(09.2020->) / Enyaq iV 80 Loft |
| Fahrzeug-Ident.-Nr. | TMBJC7NY8PF021267 | HSN / TSN | 8004 / AWS |

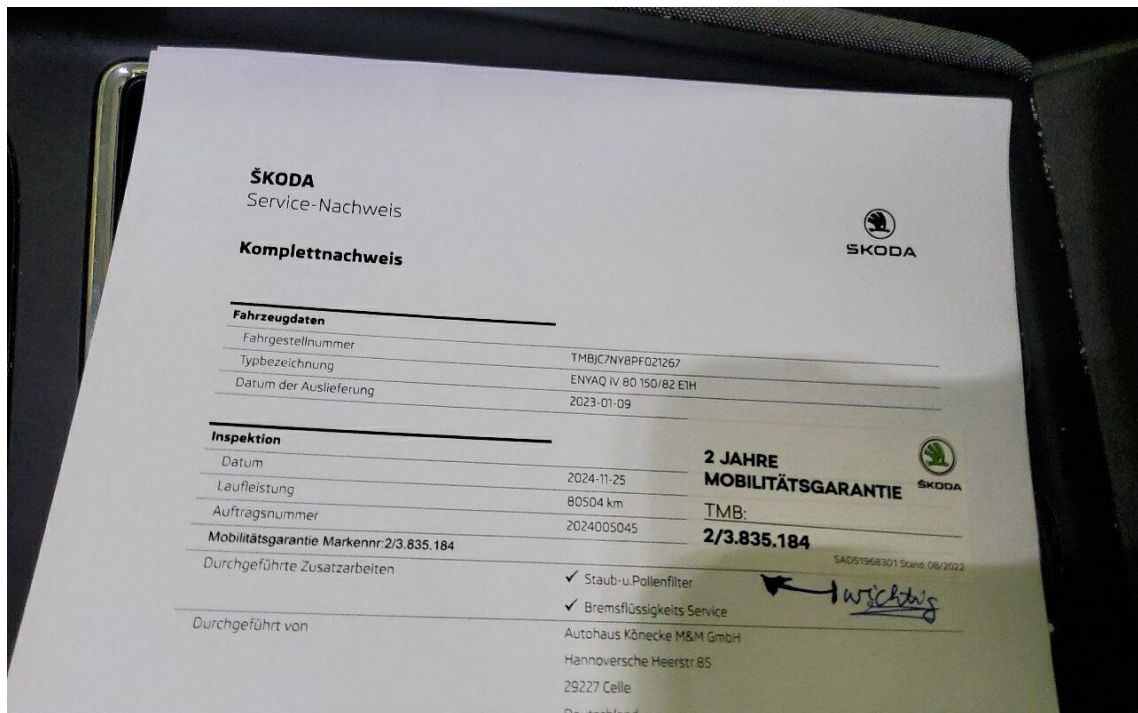
Wartungsnachweis:                    lückenhaft  
letzte Wartung:                    am 25.11.2024 bei Kilometerstand 80.504

Bild 7 : Wartungsnachweise

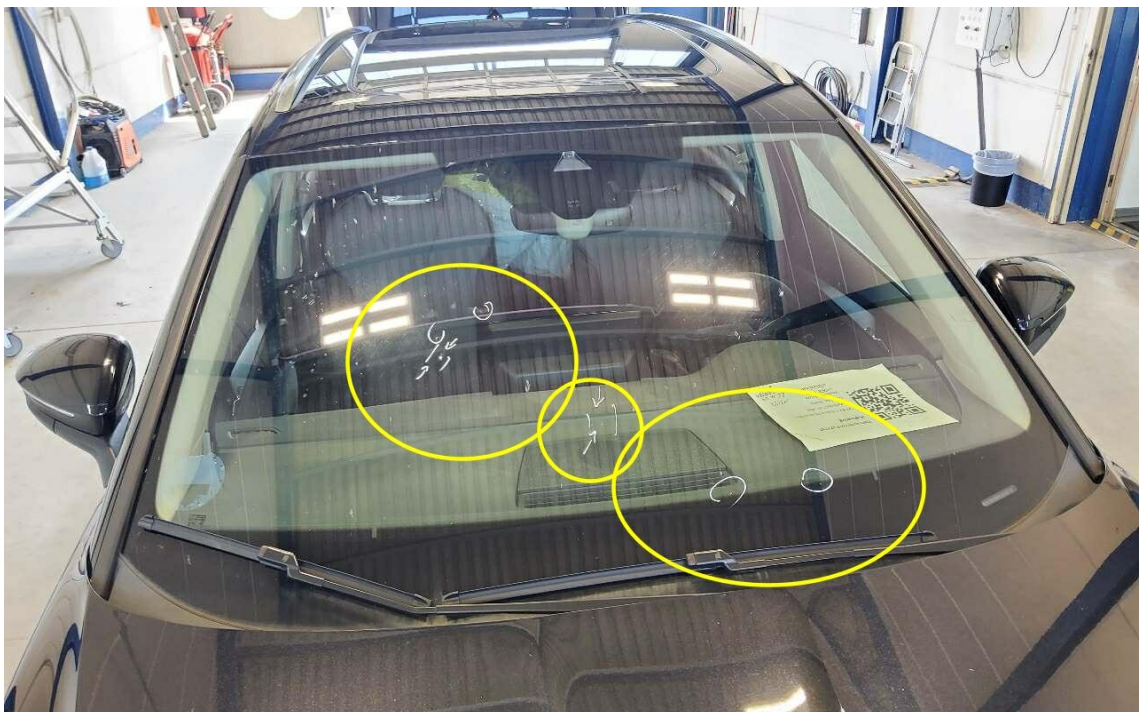
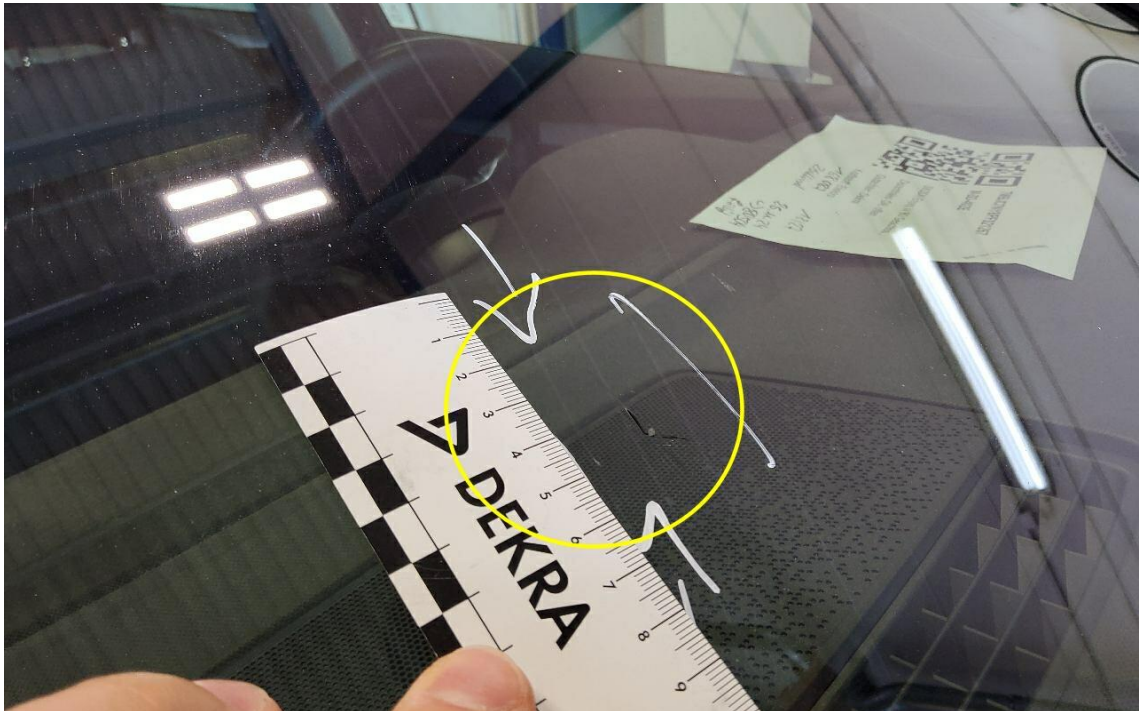
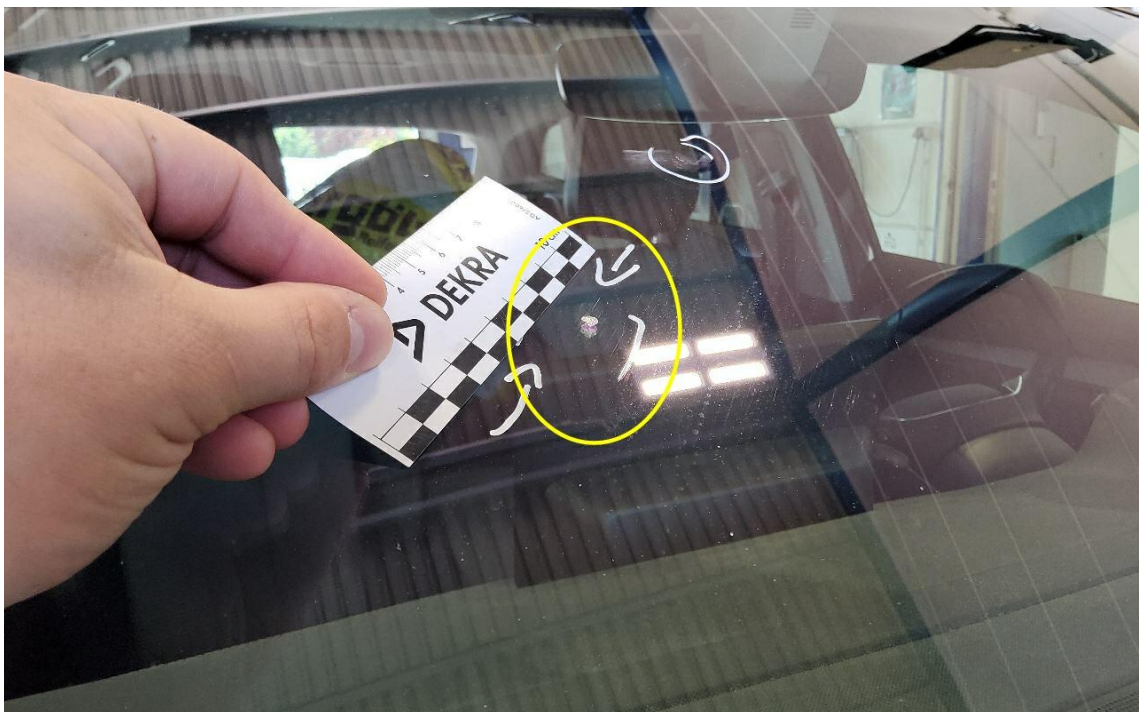
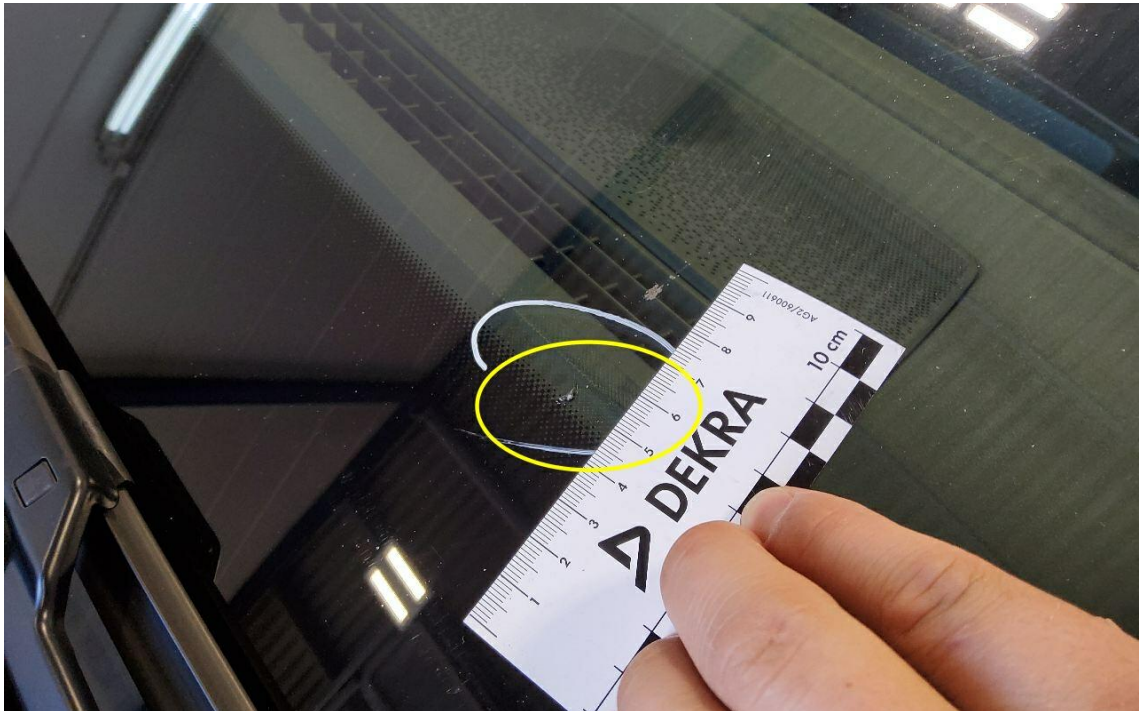
1. Service fällig, durchführen,
2. Frontscheibe, Steinschläge mit Rissbildung, erneuern (Bild 10, 11, 12, 13)

Bild 10 : Frontscheibe, Steinschläge mit Rissbildung

Bild 11 : Frontscheibe, Steinschläge mit Rissbildung

Bild 12 : Frontscheibe, Steinschläge mit Rissbildung

Bild 13 : Frontscheibe, Steinschläge mit Rissbildung

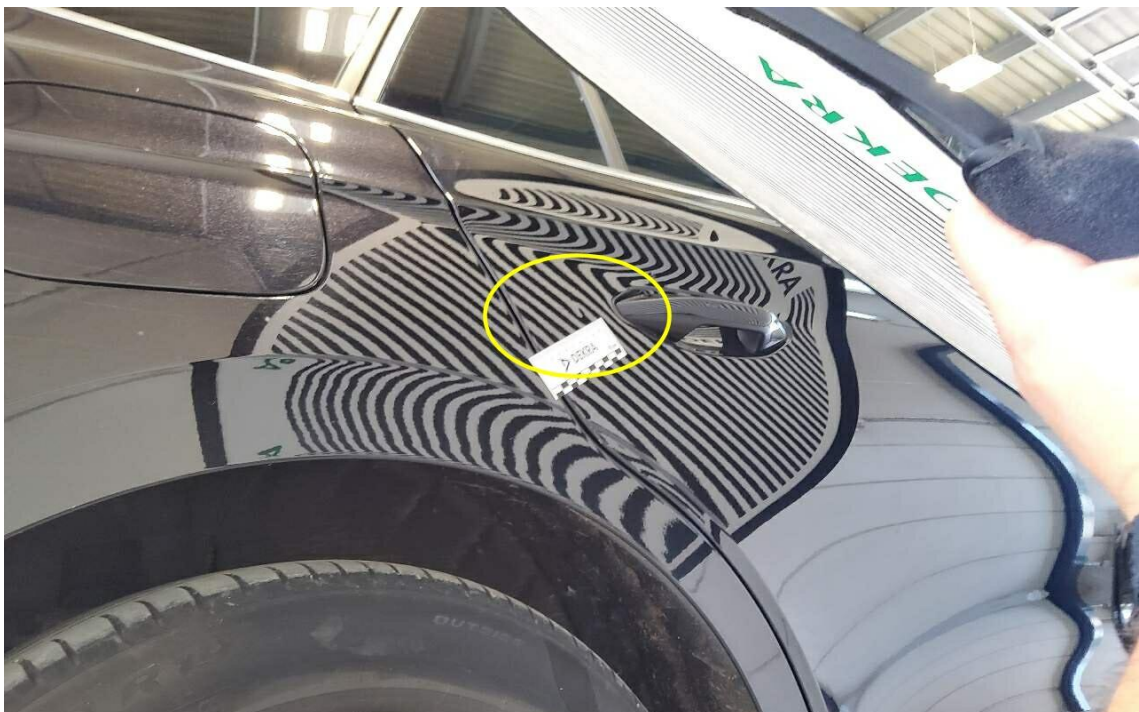
Tür hinten rechts, eingedellt, (Bild 14)  
Tür vorne rechts, eingedellt, (Bild 15)  
Stoßfänger vorne, Frontspoiler verschrammt, (Bild 16)

Bild 14 : Tür hinten rechts, eingedellt

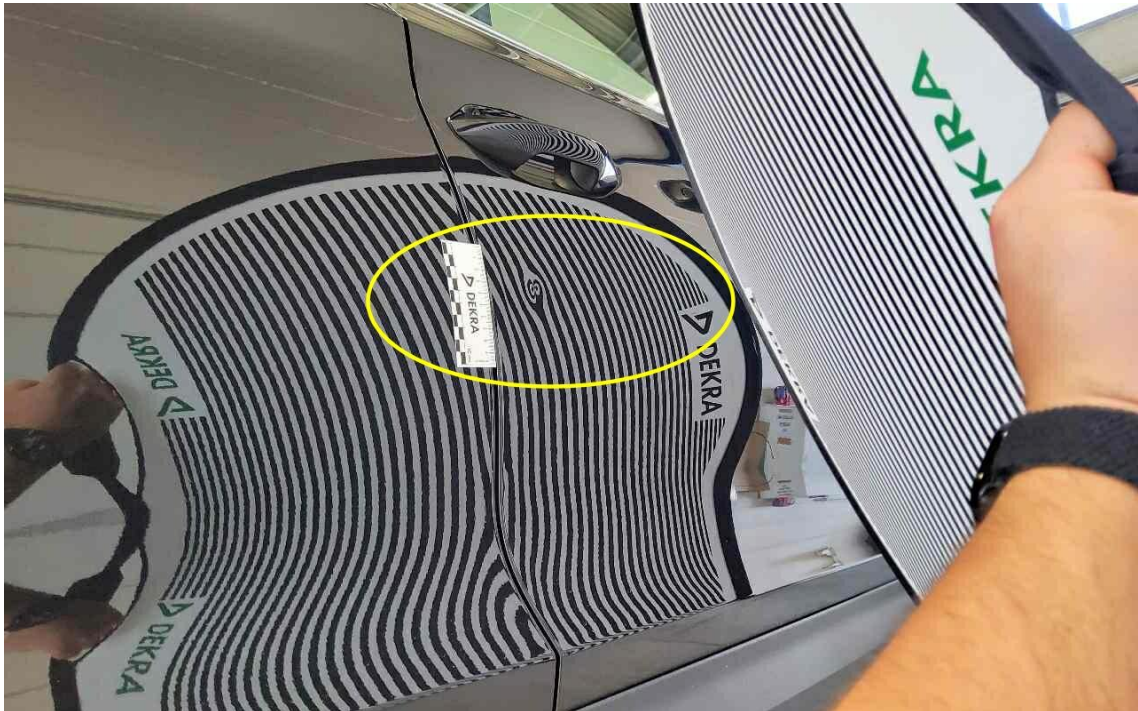
Bild 15 : Tür vorne rechts, eingedellt

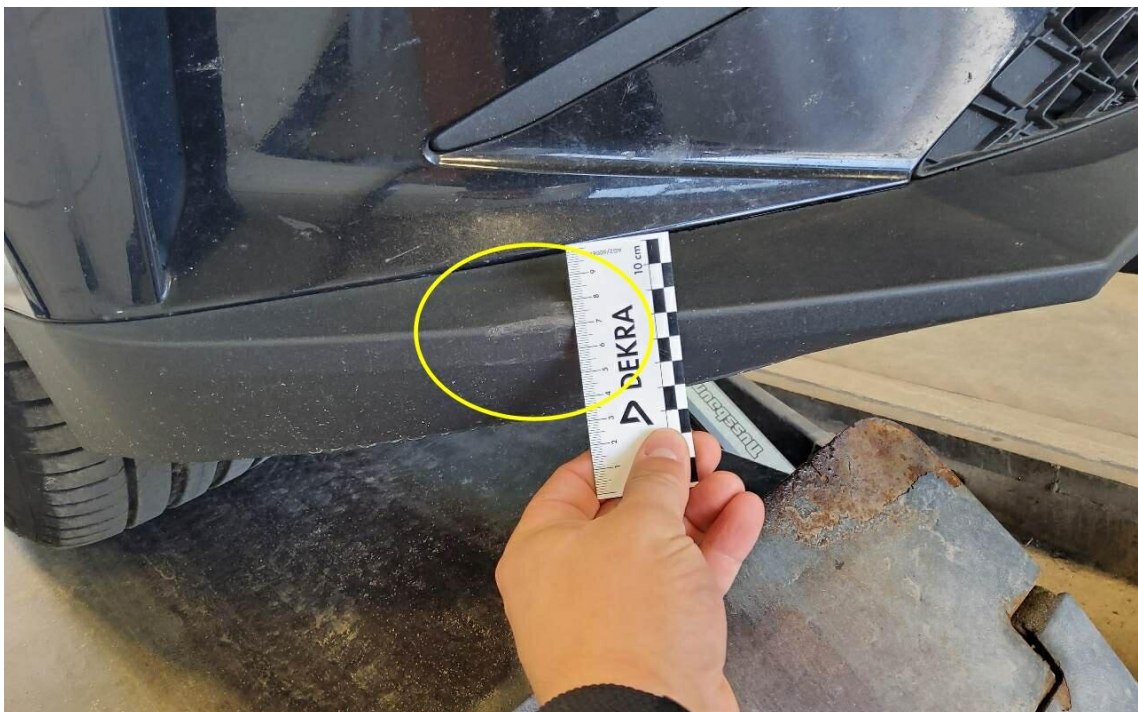
Bild 16 : Stoßfänger vorne, Frontspoiler verschrammt
