SKODA Octavia  
SKODA Octavia Combi 1.5 TSI Ambition

| Fahrgestellnummer (FIN) | TMBJR7NX6MY161372 |

| Inspektion - ID | 11203784 | Besichtigt am | 25.08.2026 14:10:51 |

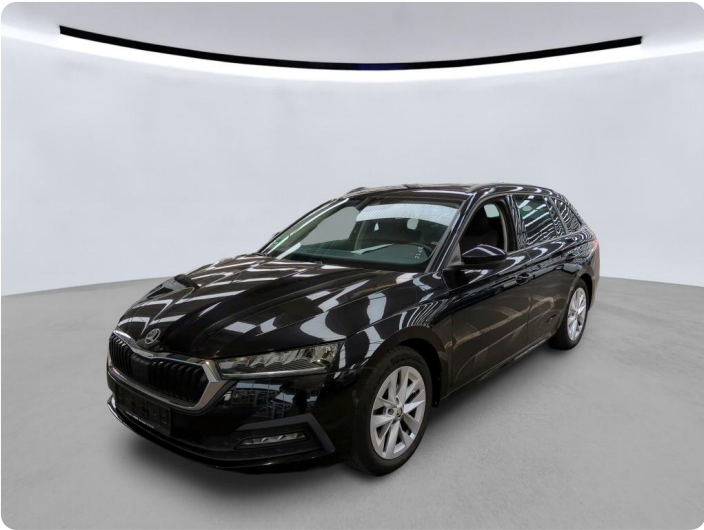
- beh.Unf. Front / fixed acc.damage front
