SKODA Octavia  
SKODA Octavia Combi 2.0 TDI DSG Tour

| Fahrgestellnummer (FIN) | TMBJJ8NX6PY163222 |

| Inspektion - ID | 11188817 | Besichtigt am | 21.08.2026 10:44:34 |

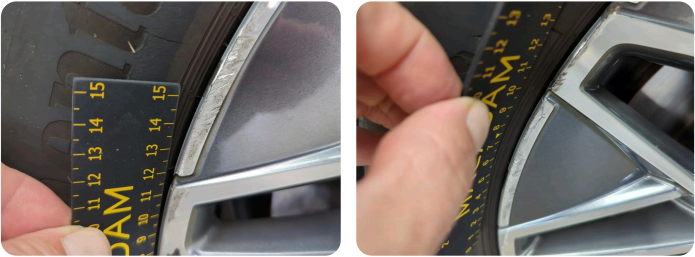
7 | Alloy rim FR

| Damage type | Scratch(es) |
| Severity | >10cm - 15cm |
| Cause | In Service |

| Repair mode | Smart repair |
