# Vermarktungsbericht

Auftraggeber ALD AutoLeasing D GmbH Flotte, Nedderfeld 95, 22529 Hamburg  
Besichtigung 24.08.2026

| Hersteller | Volvo | Typ / Verkaufsbez. | XC60 (03.2017->) / XC 60 B4 (Diesel) 2WD Plus Dark (EURO 6d) |

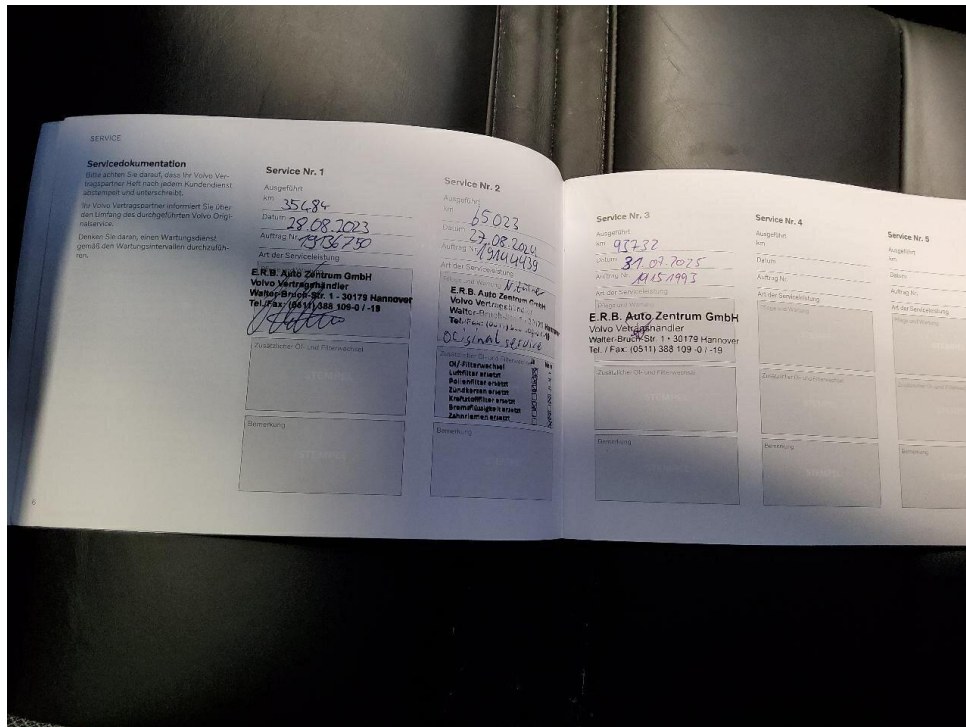
Wartungsnachweis: lückenhaft  
letzte Wartung: am 31.07.2025 bei Kilometerstand 93.732

Bild 7 : Wartungsnachweise

1. Wartungsintervall überschritten, Inspektion durchführen,
2. Füllflasche Reifen-Reparaturset, Ablaufdatum überschritten, erneuern (Bild 9)
3. Scheibenwischer hinten Abdeckkappe, fehlt, erneuern (Bild 11)

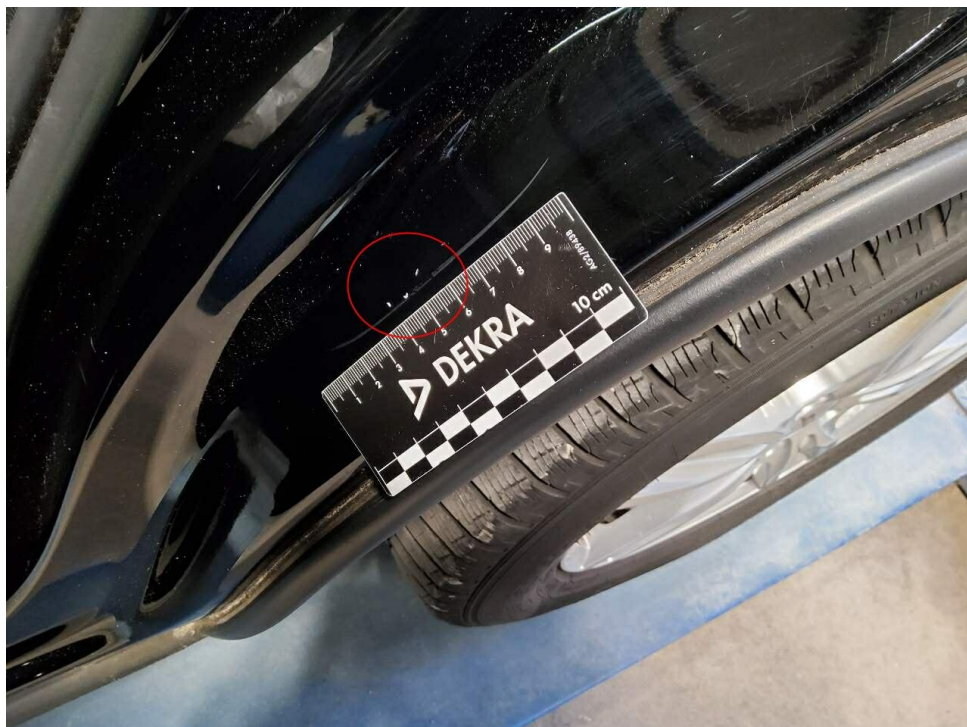
Tür hinten links Einstieg Lackierung, zerkratzt, (Bild 8)  
Verkleidung Heckklappe, zerkratzt, (Bild 10)

Bild 8 : Tür hinten links Einstieg Lackierung, zerkratzt

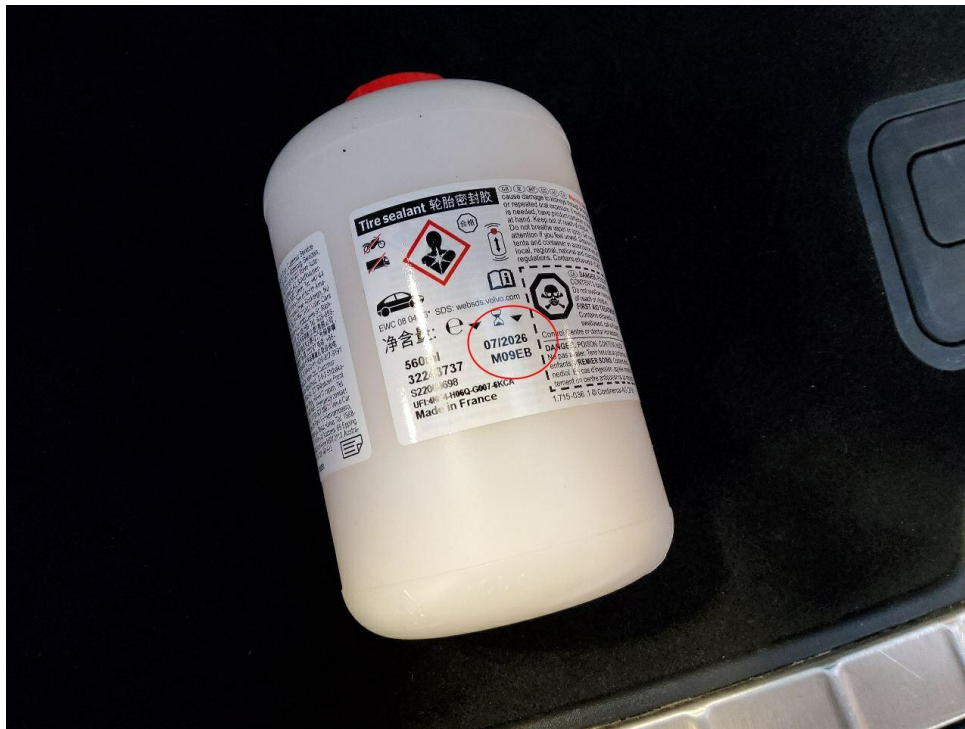
| Achse | Reifenbezeichnung | Hersteller/Typ | Art | Profiltiefe |
|---|---|---|---|---|
| Pannenset | Füllflasche haltbar bis 07 / 2026 | | | |

Bild 9 : Füllflasche Reifen-Reparaturset, Ablaufdatum überschritten

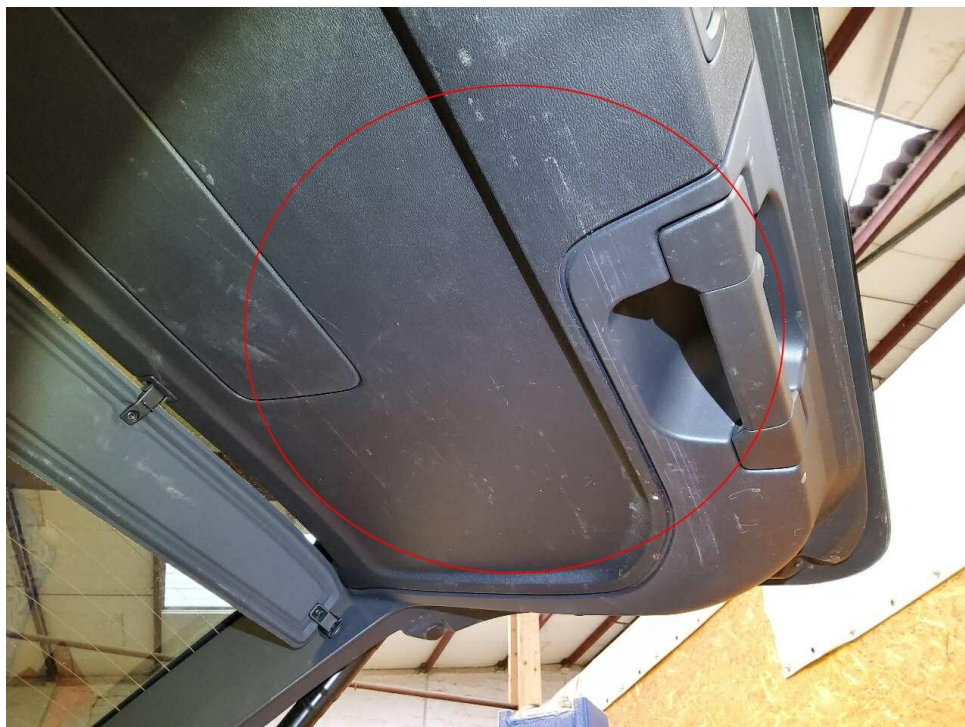
Bild 10 : Verkleidung Heckklappe, zerkratzt

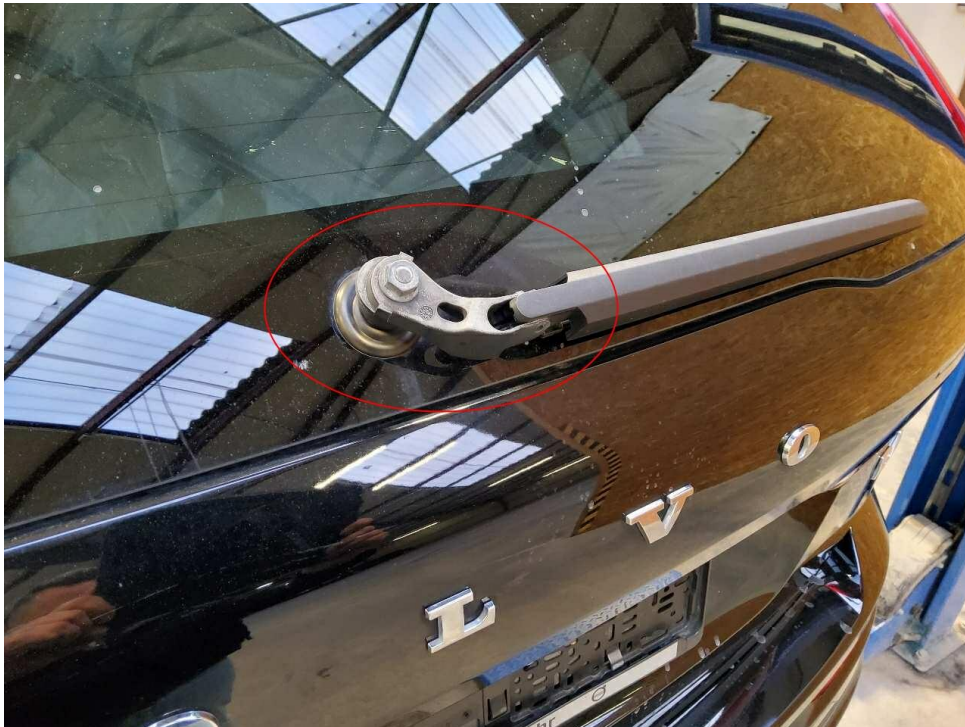
Bild 11 : Scheibenwischer hinten Abdeckkappe, fehlt
