# Vermarktungsbericht

Auftraggeber ALD AutoLeasing D GmbH Kooperationen, Nedderfeld 95, 22529 Hamburg  
Besichtigung 13.05.2026

| Typ / Verkaufsbez. | i30 cw (PD)(01.2017->) / i30 1.6 CRDi Select (EURO 6d)(DPF) | Aufbauart | Kombi |
| Türen | 5 | Fahrzeug-Ident.-Nr. | TMAH281AAMJ096052 |

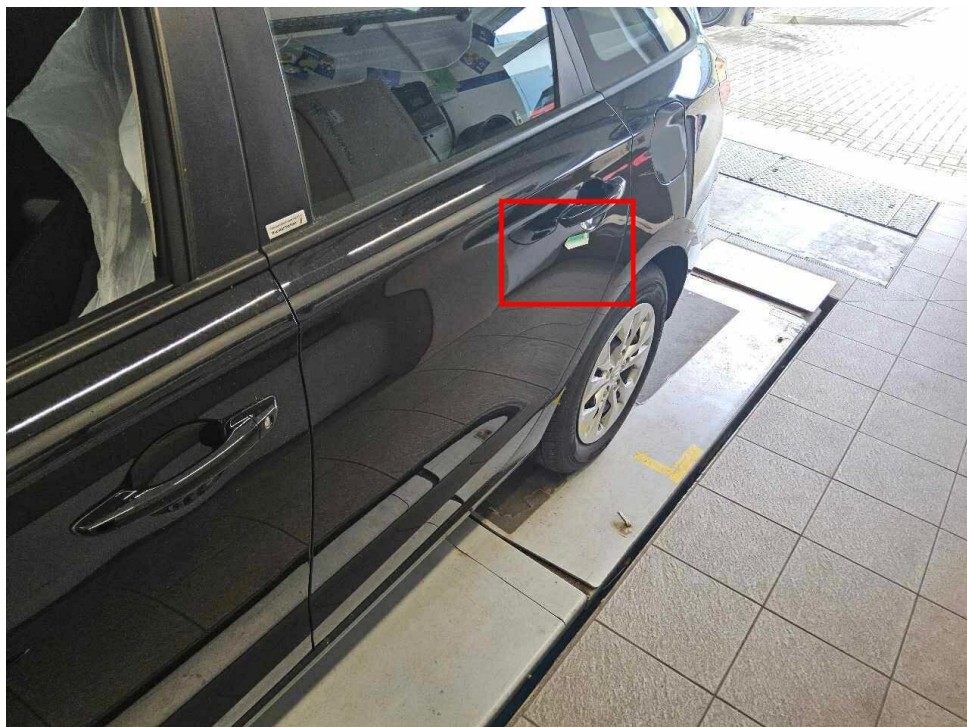
1. Delle in Tür hinten links, smart repair  
(Bild 8, 9)
2. Delle in Tür hinten rechts, smart repair  
(Bild 11)

Bild 8 : Delle in Tür hinten links

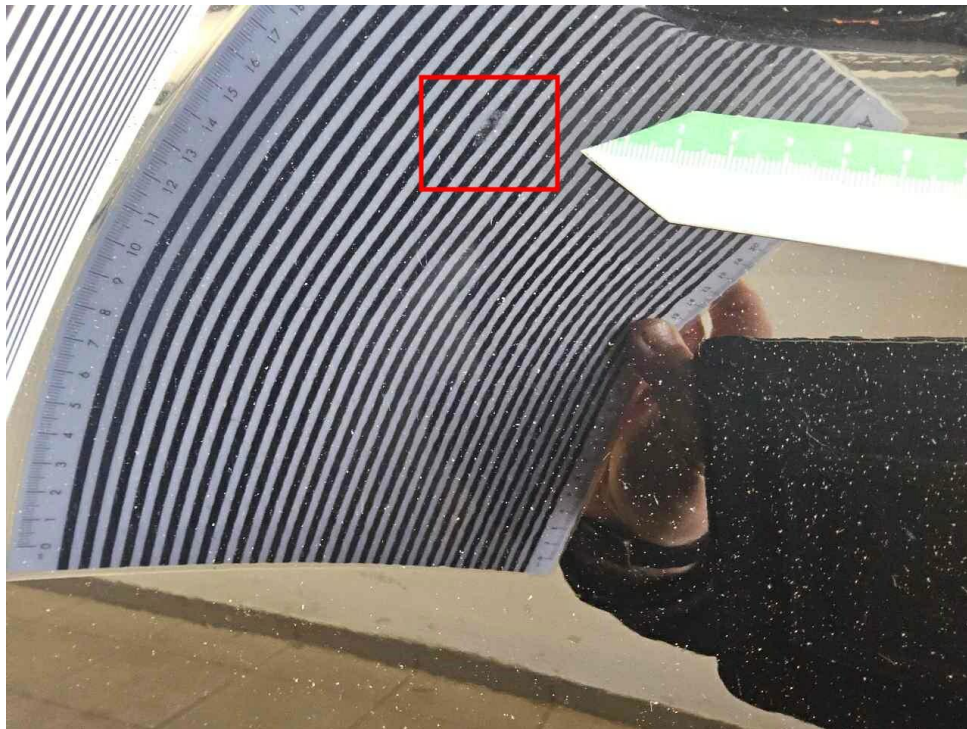
Bild 9 : Delle in Tür hinten links

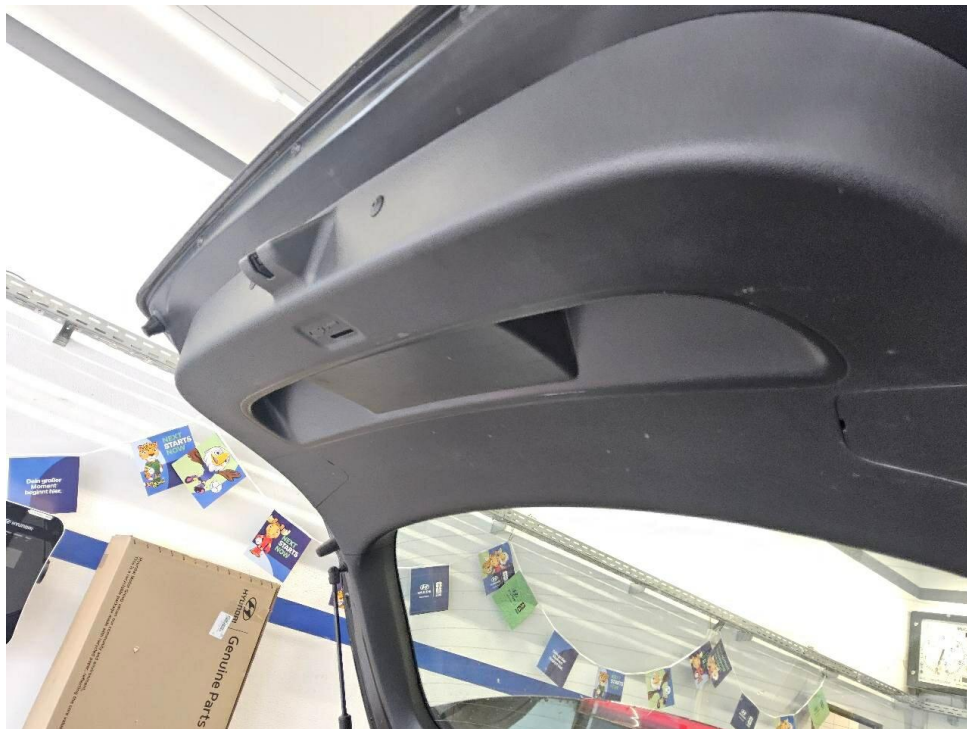
Heckklappenverkleidung leicht verkratzt (Bild 10)

Bild 10 : Heckklappenverkleidung leicht verkratzt

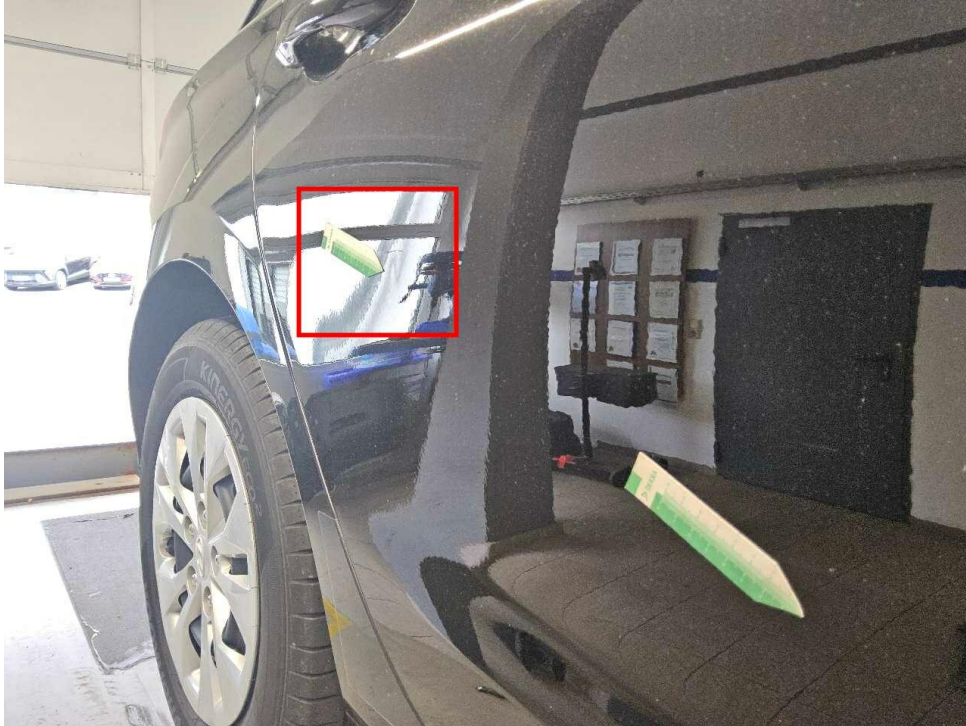
Bild 11 : Delle in Tür hinten rechts
