| <b>SKODA Kodiaq</b><br><b>SKODA Kodiaq 1.5 TSI ACT DSG Tour Geschlossen, 5-türig, Automatik, 7-Gang</b> | |
| Fahrgestellnummer (FIN) | TMBJB9NS8P8008730 |

| Inspektion - ID | 11040699 | Besichtigt am | 05.08.2026 15:40:19 |

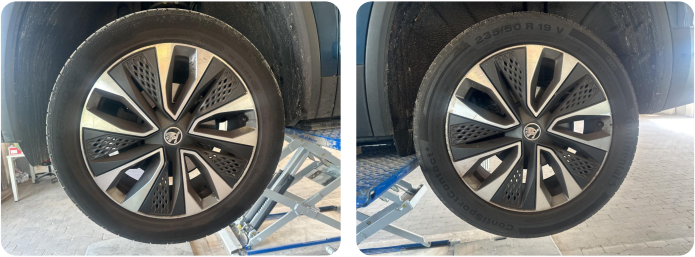
10 | Reifen

| Schadensart | Kein Originalteil |
| Schweregrad | Kompletter Satz |
| Ursache | Bei Inspektion festgestellt |

**Kommentar** e: Montierte Bereifung sind ohne RunFlat. Laut Ausstattung müssen die Reifen mit RunFlat ausgestattet sein . 288.71x4

| Reparaturmethode | Ersetzen |
