| SKODA Octavia | |
| SKODA Octavia Combi 1.5 TSI ACT Clever Kombi, 5-türig, 6-Gang | |
| Fahrgestellnummer (FIN) | TMBJR8NX4NY010781 |

| Inspektion - ID | 11210162 | Besichtigt am | 27.08.2026 08:23:12 |

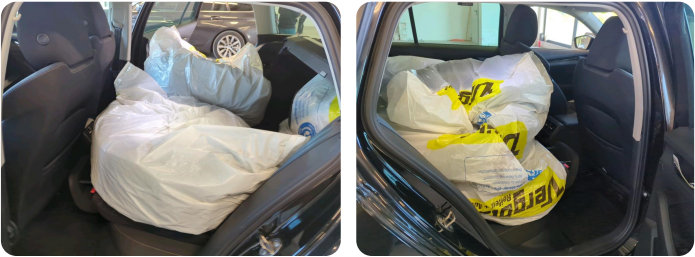
2 | Interior

| Damage type | Deformed / Strained |
| Severity | Unknown |
| Cause | In Service |

Comments: Folgeschäden durch Reifenlagerung auf Rücksitzbank möglich

| Repair mode | No repair |

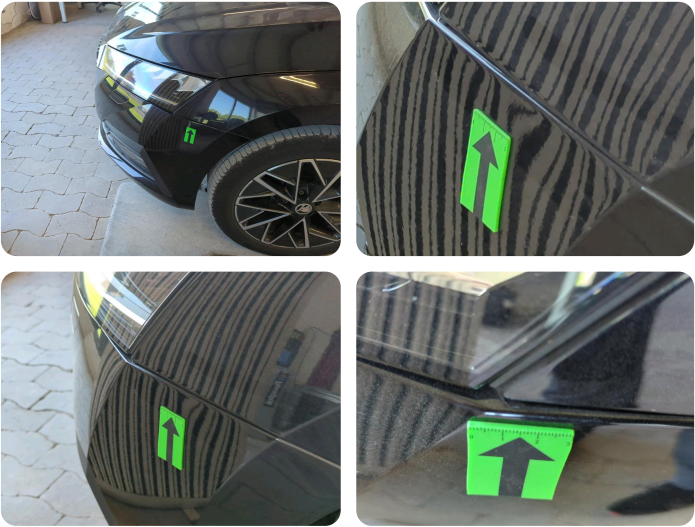
3 | Bumper F

| Damage type | Deformed / Strained |
| Severity | >2cm - 3cm |
| Cause | Accident Damage 1 |

| Repair mode | Replace |

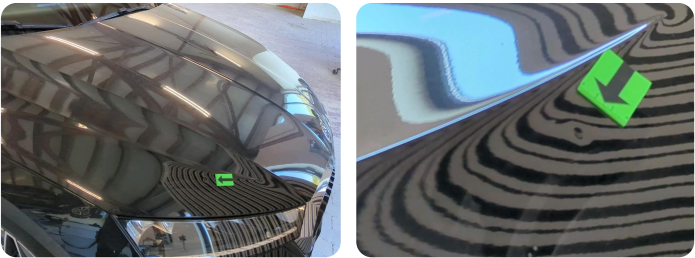
4 | Bonnet

| Damage type | Dent(s) |
| Severity | >2cm - 3cm |
| Cause | In Service |

| Repair mode | Repair and paint (complete) |
