# Vermarktungsbericht

ALD AutoLeasing D GmbH Flotte, Nedderfeld 95, 22529 Hamburg  
02.06.2026

| Hersteller | Volvo | Typ / Verkaufsbez. | V90 Kombi (03.2016->) / V90 B4 (Diesel) Plus Bright (EURO 6d)(DPF) |
| Fahrzeug-Ident.-Nr. | YV1PWK5V3R1220621 | HSN / TSN | 9101 / BTI |

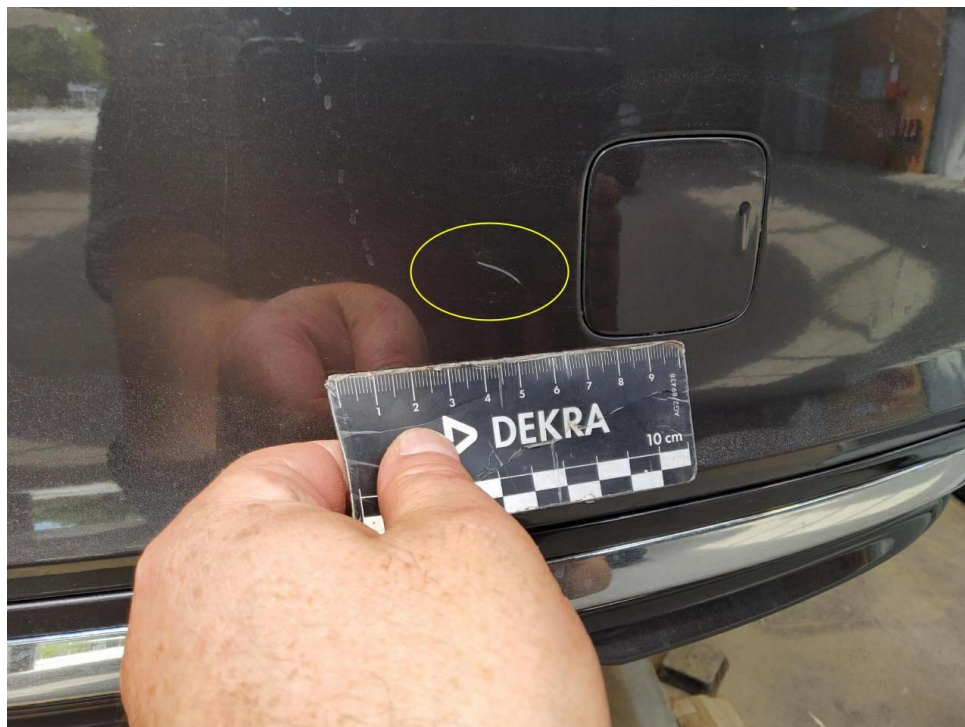
Bild 8 : Stoßfänger hinten Lackierung, zerkratzt, Gebrauchsspur

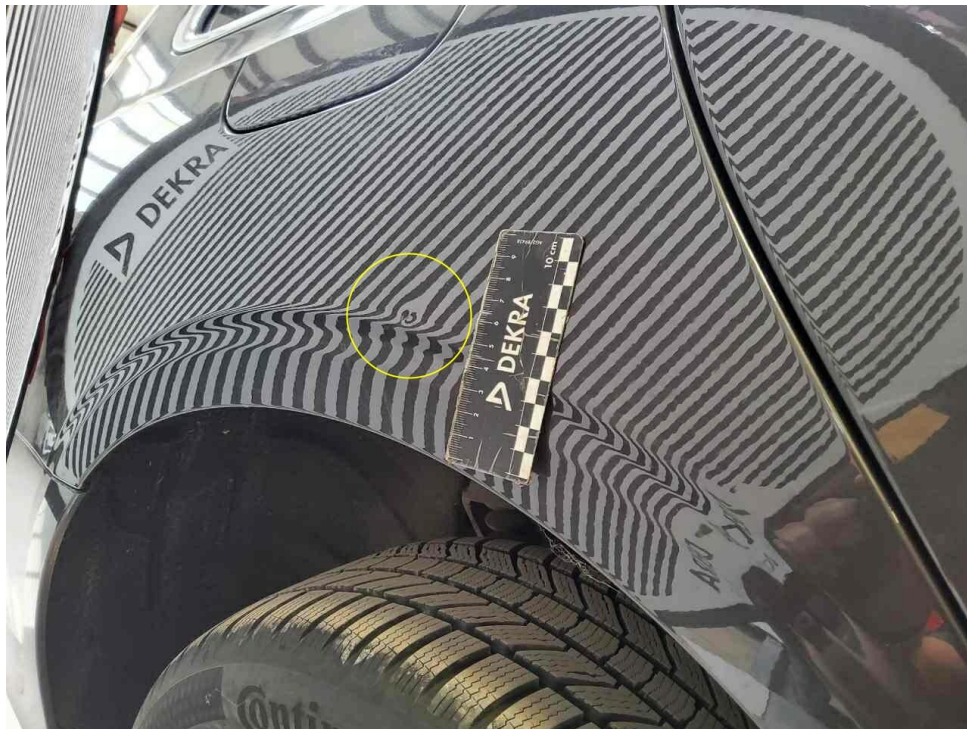
Bild 9 : Seitenteil hinten rechts, eingedellt, Gebrauchsspur

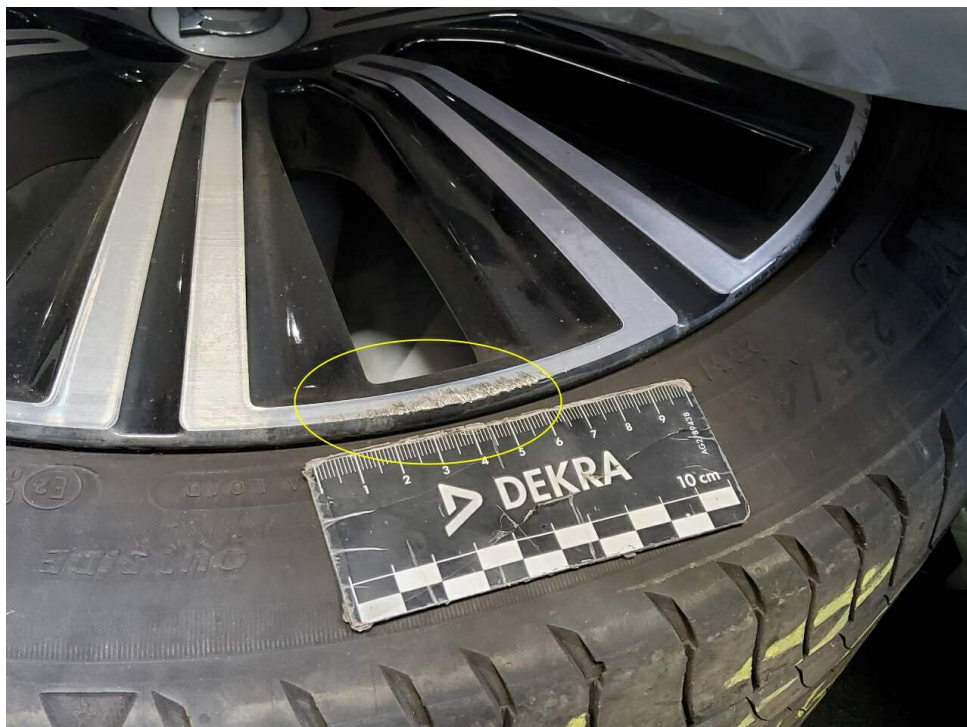
Bild 14 : Felge vorne rechts verschrammt

1. Felge vorne rechts verschrammt, smart repair (Bild 14)
2. Felge hinten rechts verschrammt, smart repair (Bild 15)
3. Einstieg vorne links verschrammt, smart repair (Bild 17)
4. Motorhaube Lackierung, Steinschläge >6Stück/dm<sup>2</sup>, lackieren
5. Stoßfänger vorne Lackierung, Steinschläge>6Stück/dm<sup>2</sup>, lackieren
6. Lackvorbereitung

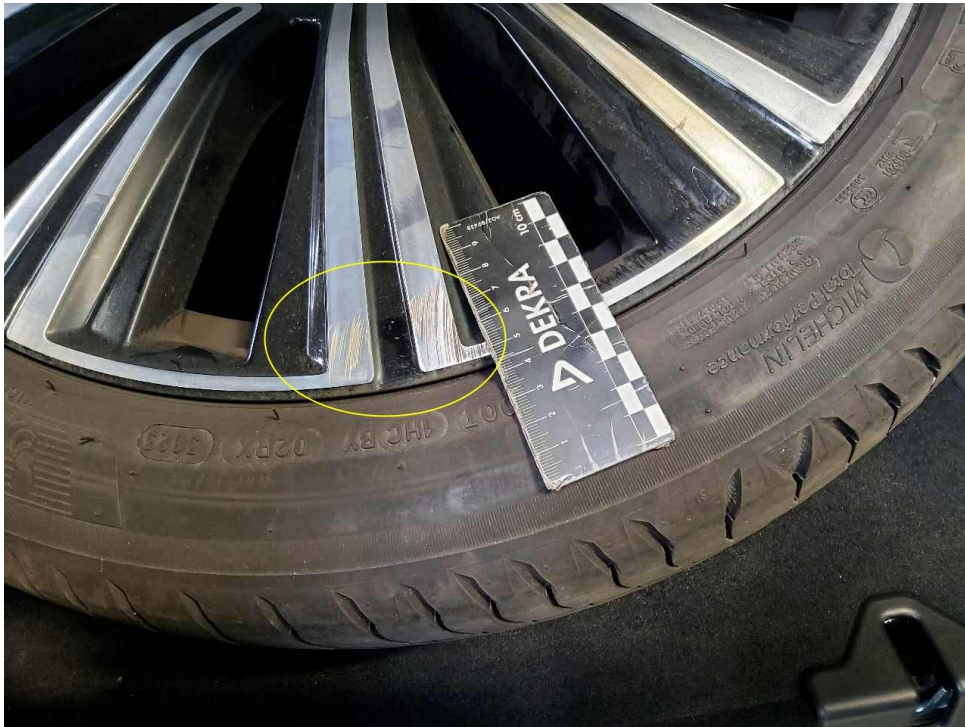
Bild 15 : Felge hinten rechts verschrammt

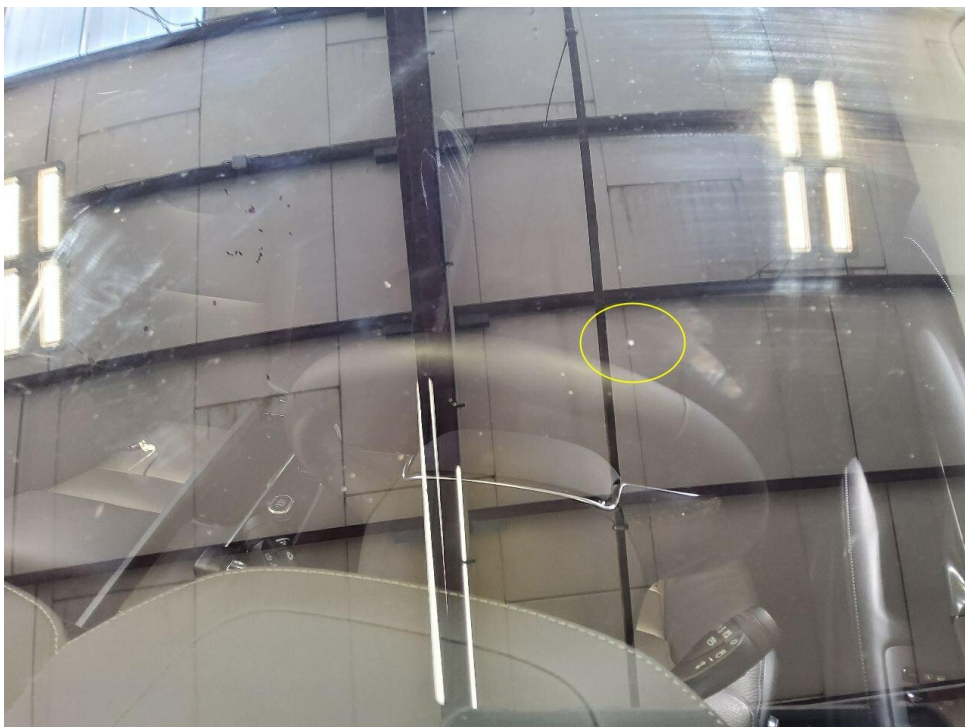
Frontscheibe Steinschläge, (Bild 16)  
Seitenteil hinten rechts, eingedellt,  
Gebrauchsspur (Bild 9)  
Stoßfänger hinten Lackierung, zerkratzt,  
Gebrauchsspur (Bild 8)

Bild 16 : Frontscheibe Steinschläge

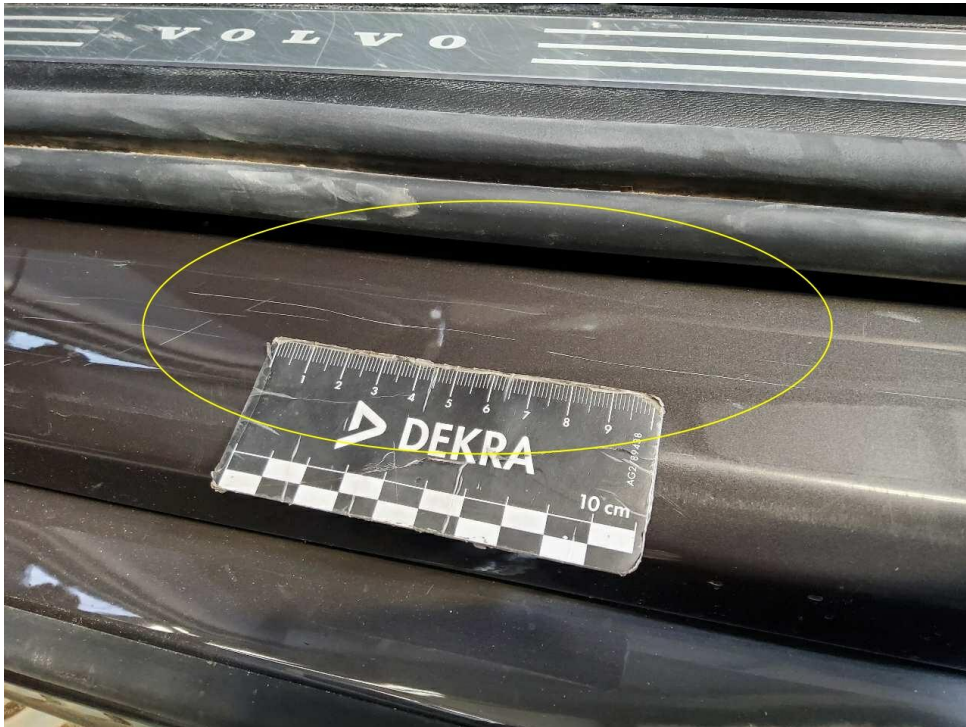
Bild 17 : Einstieg vorne links verschrammt
