# Vermarktungsbericht

Auftraggeber ALD AutoLeasing D GmbH Flotte, Nedderfeld 95, 22529 Hamburg  
Besichtigung 18.09.2026

| Hersteller | Hyundai | Typ / Verkaufsbez. | Ioniq 5 (05.2021->) / IONIQ 5 Uniq / Uniq-Paket Elektro |

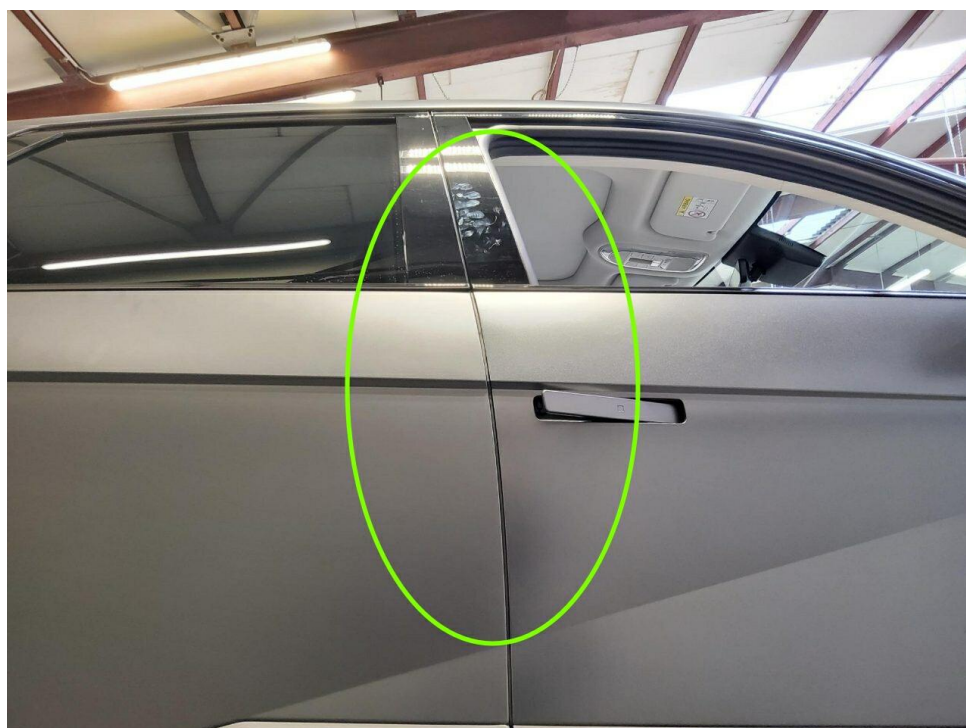
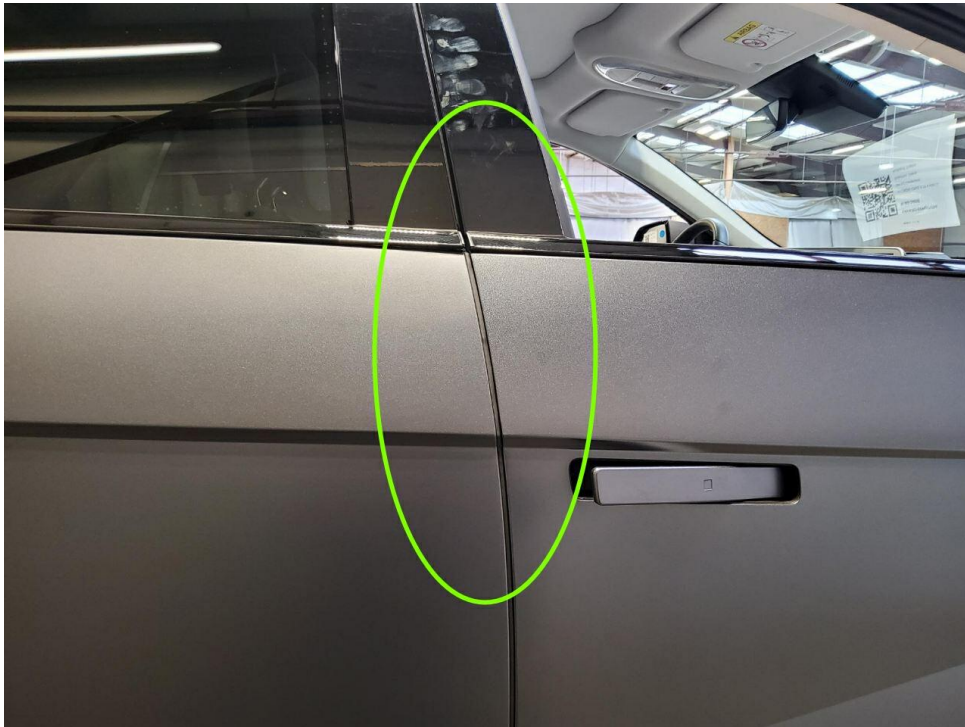
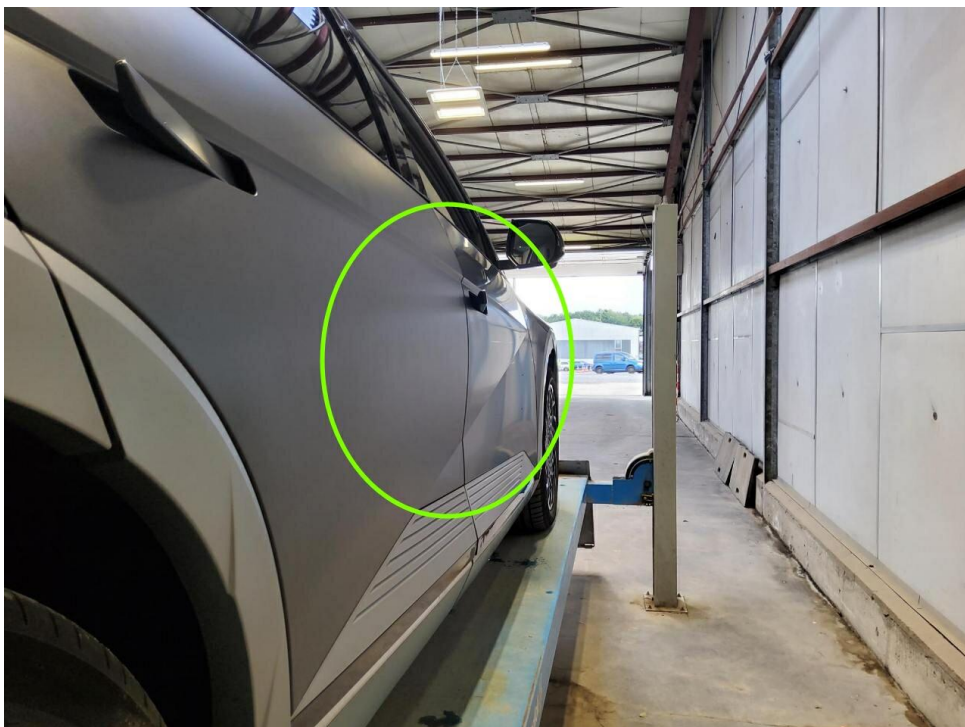
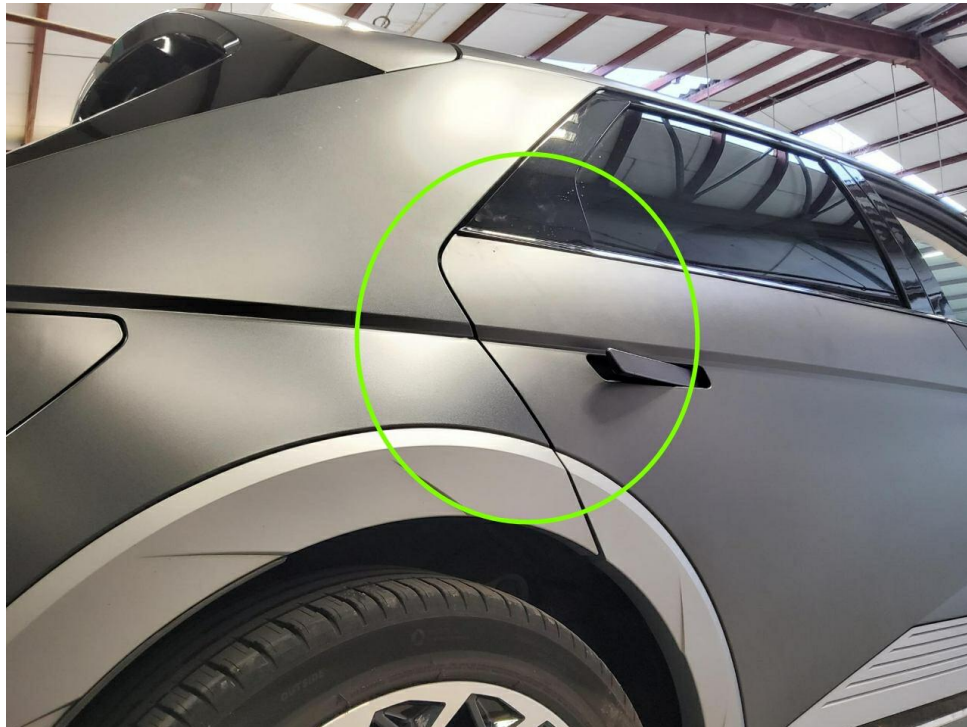
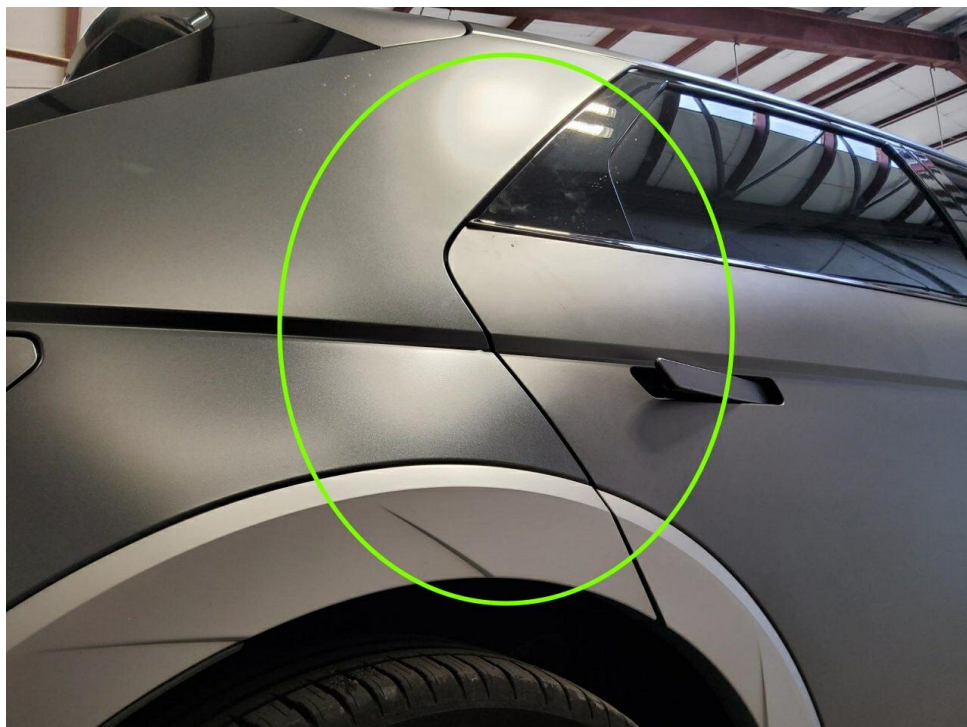
### Tür hinten rechts 220 µm

Ohne weitergehende Untersuchungen wurde nach dem Umfang der festgestellten Nachlackierungen und der Ausführungsqualität nach sachverständigem Ermessen *kein* merkantiler Minderwert angesetzt.

Bild 8 : Tür hinten rechts Lackierung, nicht fachger., Farbton, matt, lackieren

Bild 9 : Tür hinten rechts Lackierung, nicht fachger., Farbton, matt, lackieren

Bild 10 : Tür hinten rechts Lackierung, nicht fachger., Farbton, matt, lackieren

Bild 11 : Tür hinten rechts Lackierung, nicht fachger., Farbton, matt, lackieren

Bild 12 : Tür hinten rechts Lackierung, nicht fachger., Farbton, matt, lackieren

1. Minderwert für Entfall der uneingeschränkten Herstellergarantie, (Bild 15)
2. Türverkleidung vorne rechts Kratzer, smart repair (Bild 16, 17)
3. Tür hinten links Delle, smart repair (Bild 18)
4. STOSSF.-ABDECKUNG V.U. gebrochen, erneuern (Bild 19, 20)
5. Tür hinten rechts Lackierung, nicht fachger., Farbton, matt, lackieren (Bild 8, 9, 10, 11, 12)
6. Lackvorbereitung

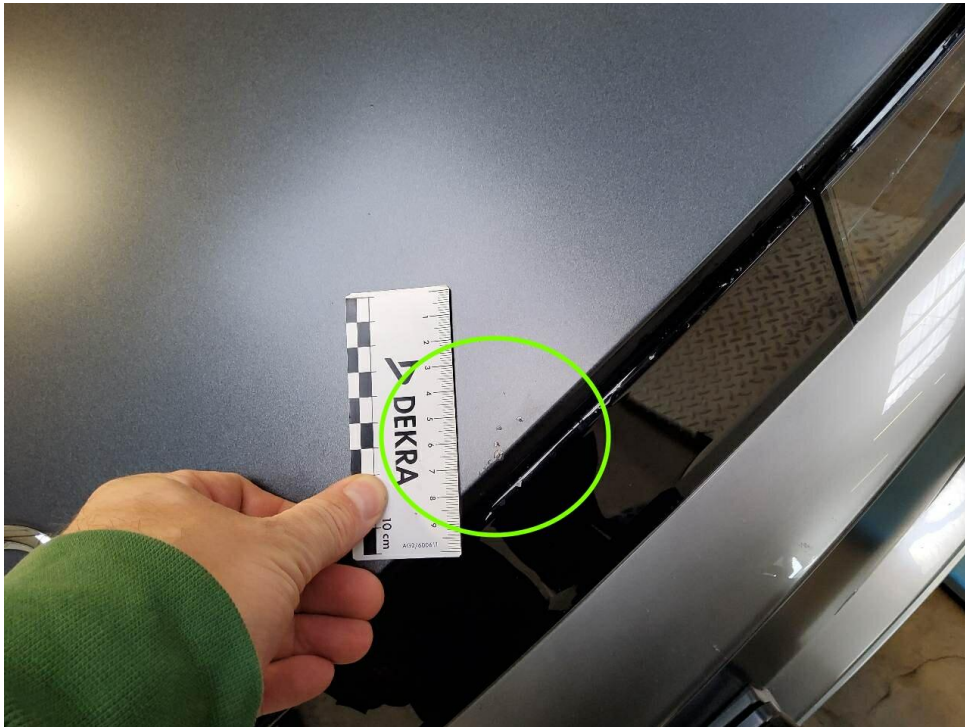
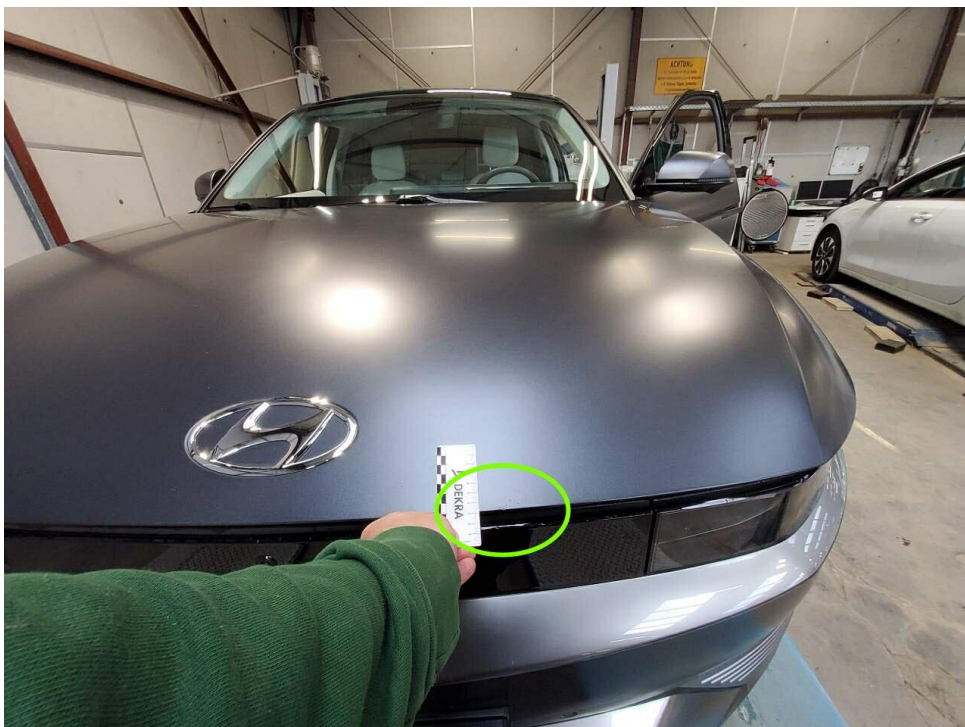
Motorhaube Steinschlag, (Bild 13, 14)

Bild 13 : Motorhaube Steinschlag

Bild 14 : Motorhaube Steinschlag

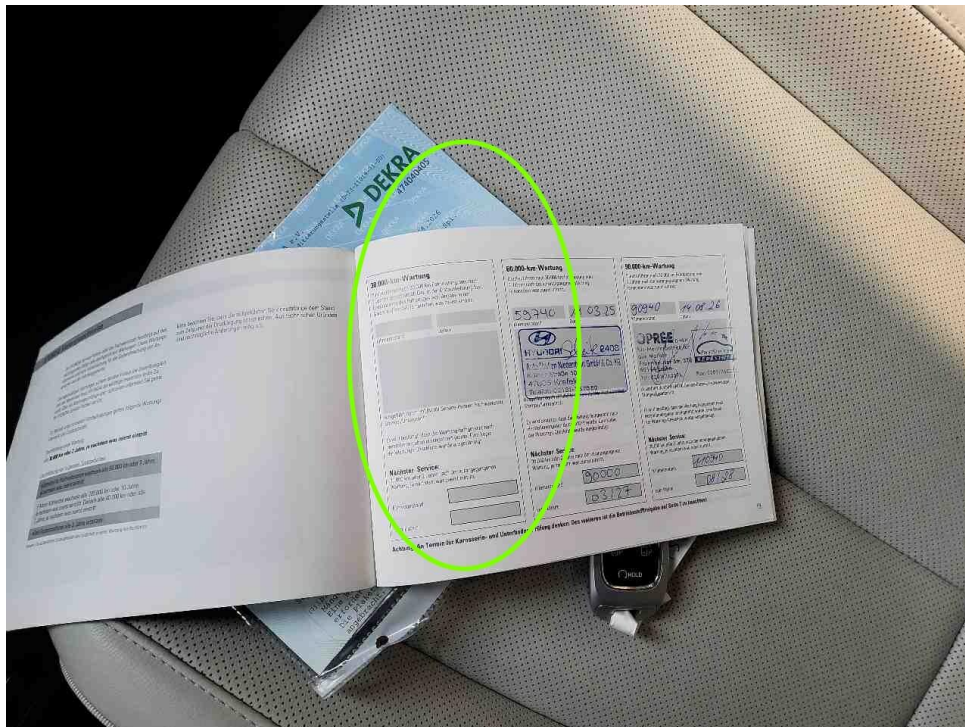
Bild 15 : Minderwert für Entfall der uneingeschränkten Herstellergarantie

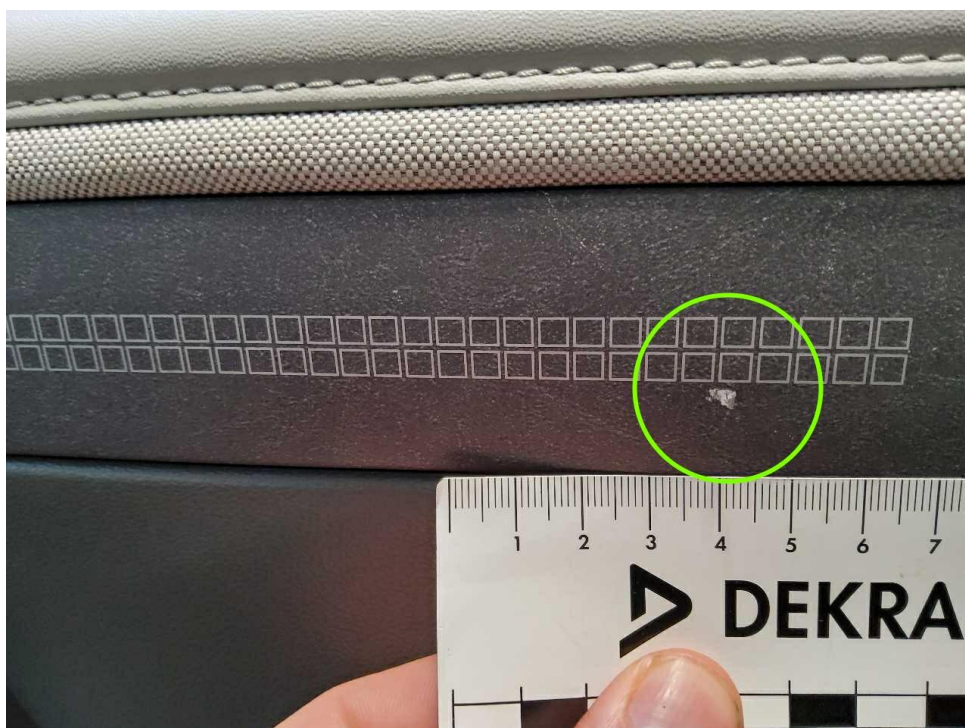
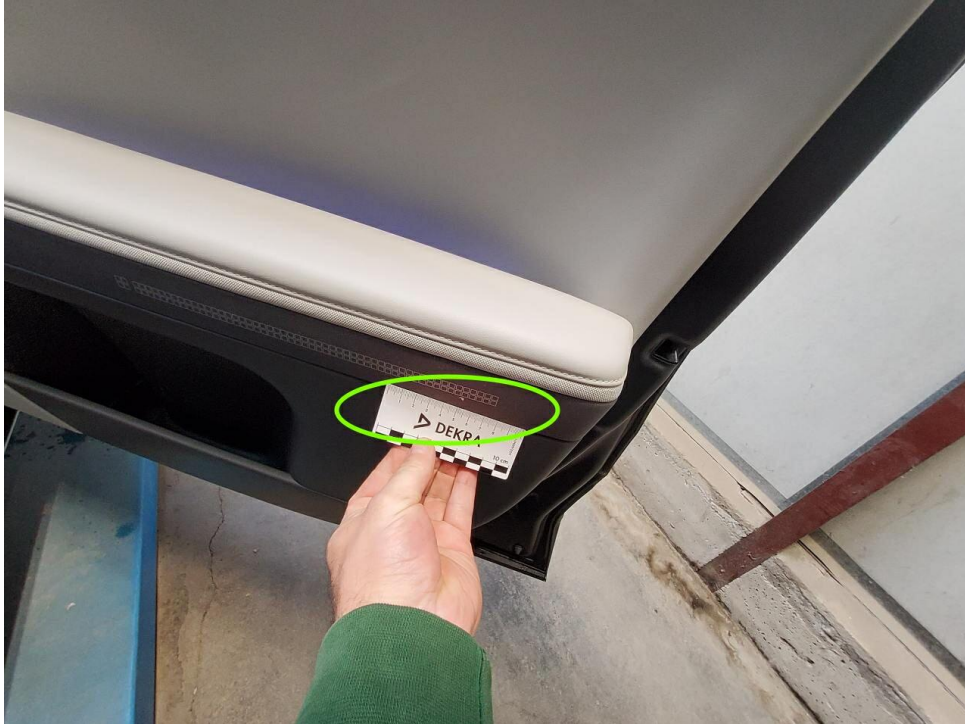
Bild 16 : Türverkleidung vorne rechts Kratzer

Bild 17 : Türverkleidung vorne rechts Kratzer

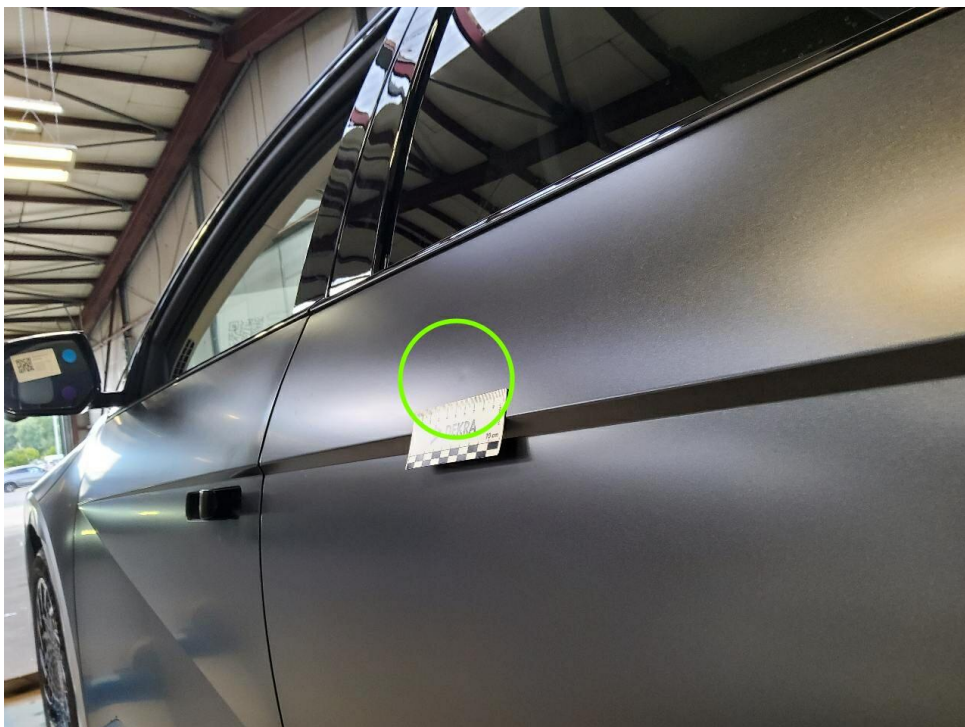
Bild 18 : Tür hinten links Delle

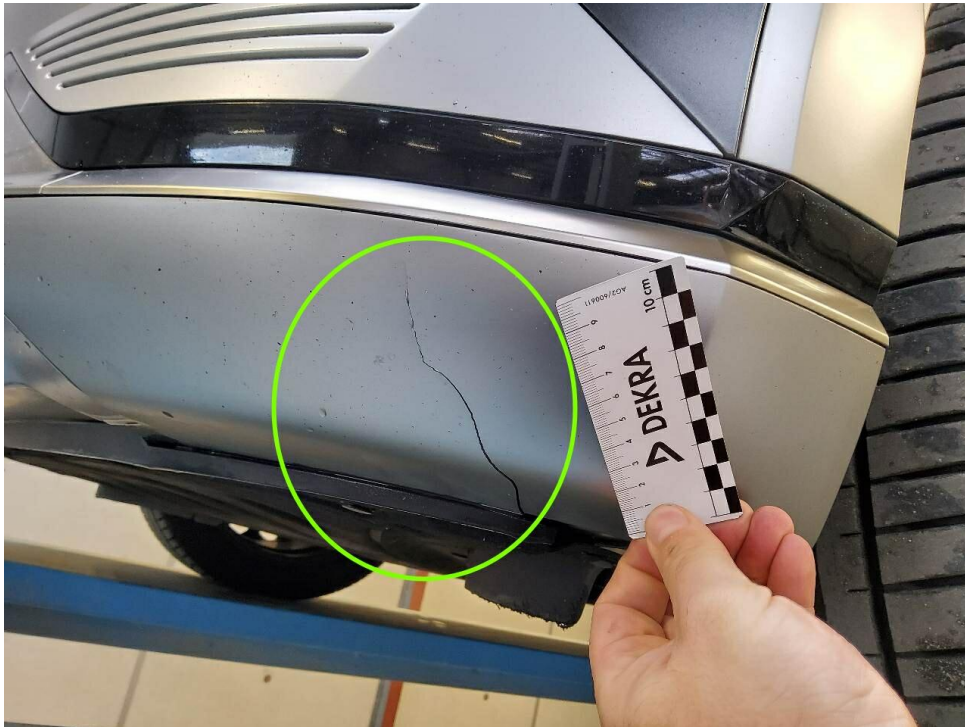
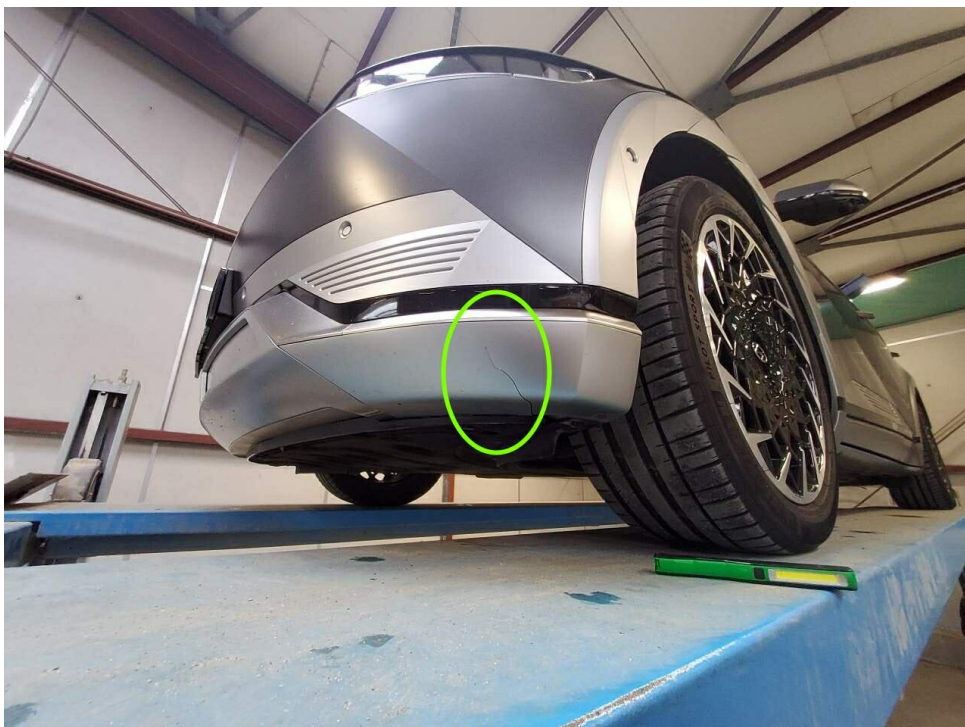
Bild 19 : STOSSF.-ABDECKUNG V.U. gebrochen

Bild 20 : STOSSF.-ABDECKUNG V.U. gebrochen
