# Vermarktungsbericht

ALD AutoLeasing D GmbH Flotte, Nedderfeld 95, 22529 Hamburg  
17.09.2026

| Hersteller | Mercedes-Benz | Typ / Verkaufsbez. | B (BM 247)(02.2019->) / B 250 e Progressive (EURO 6d) |
| Fahrzeug-Ident.-Nr. | W1K4F8FB7PJ513828 | HSN / TSN | 2222 / AHQ |

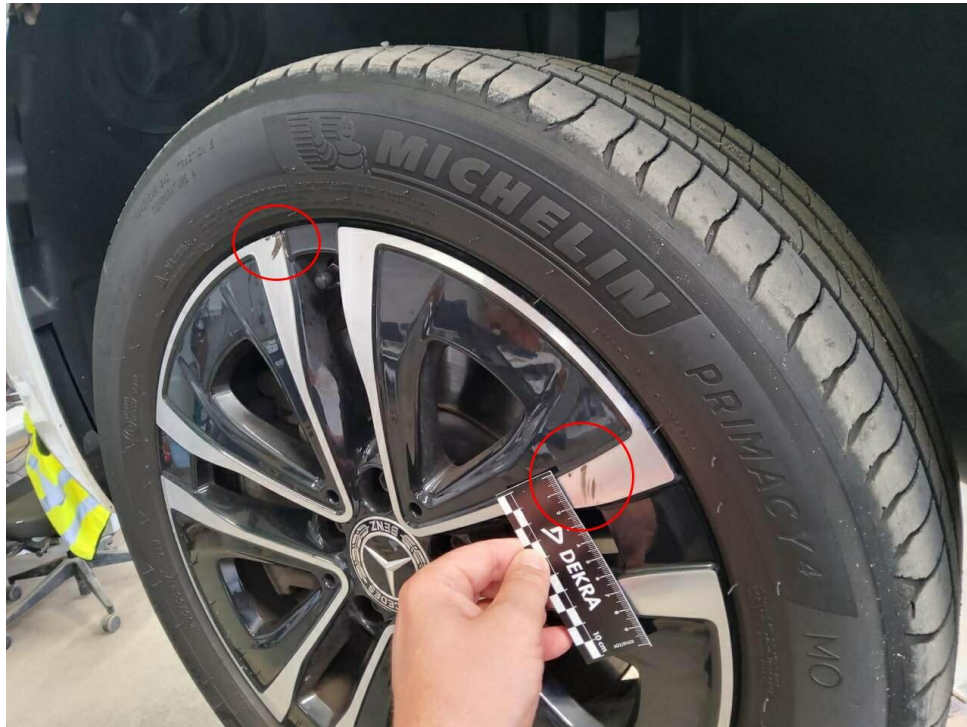
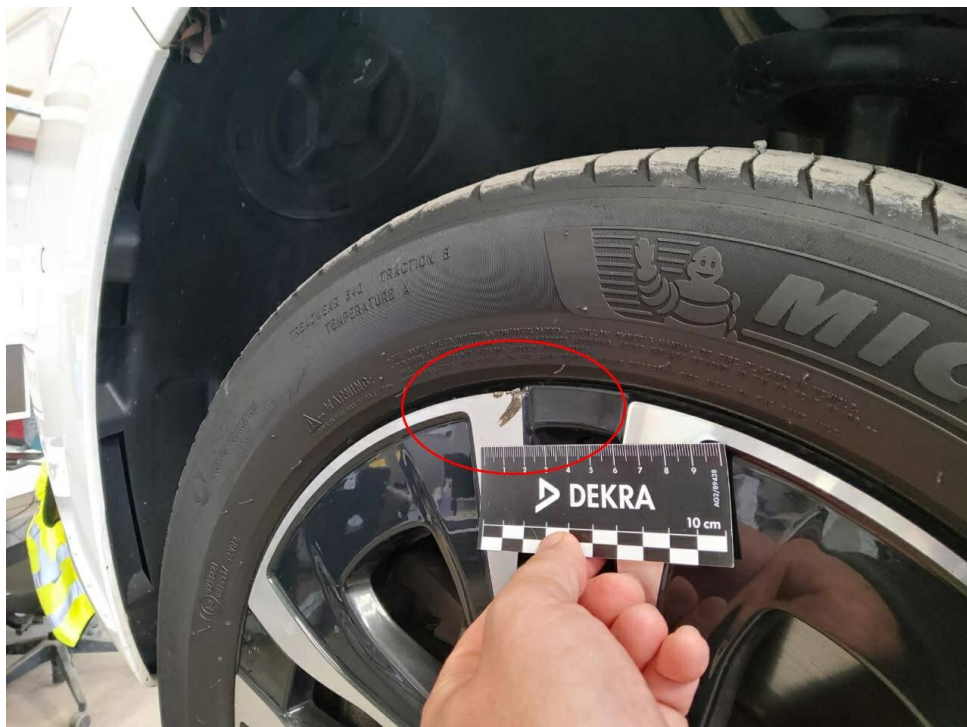
Bild 9 : Felge vorne links, verschrammt, smart repair

Bild 10 : Felge vorne links, verschrammt, smart repair

1. Tirefit leer, erneuern (Bild 19)
2. Einstieg vorne links eingedellt, verschrammt, smart repair (Bild 23, 24, 25)
3. Motorhaube, mehrfach eingedellt, sanft instandsetzen (Bild 16, 17, 18)
4. Stoßfänger vorne Lackierung, Steinschläge > 6 Stück, lackieren mit Lackaufbau (Bild 14, 15)
5. Felge vorne rechts, verschrammt, smart repair (Bild 13)
6. Stoßfänger hinten, eingedellt, smart repair (Bild 11, 12)
7. Felge vorne links, verschrammt, smart repair (Bild 9, 10)
8. Lackvorbereitung

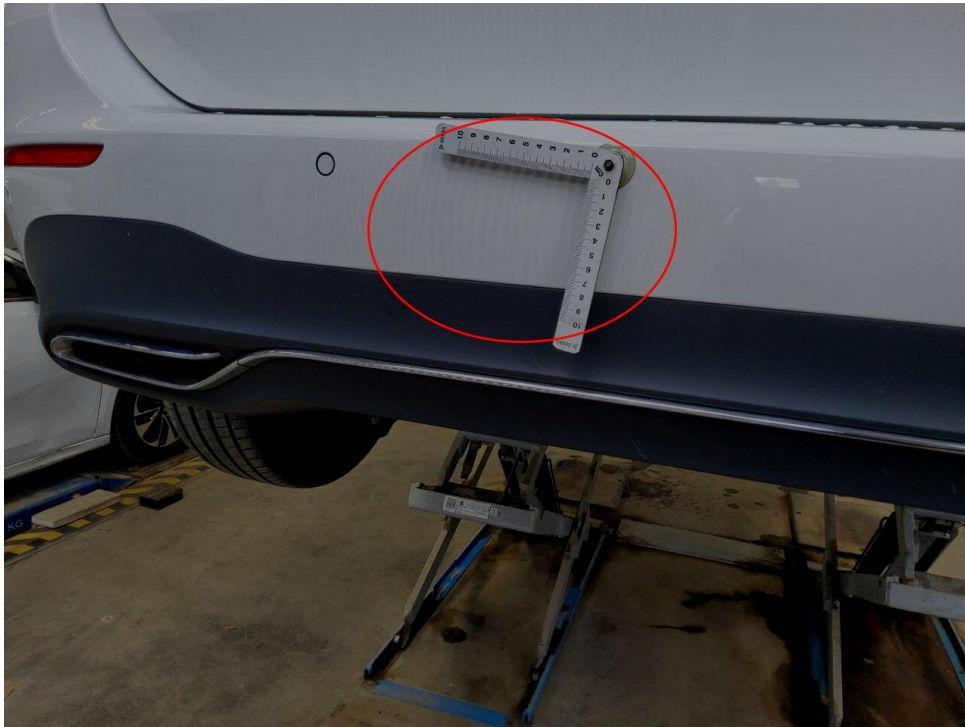
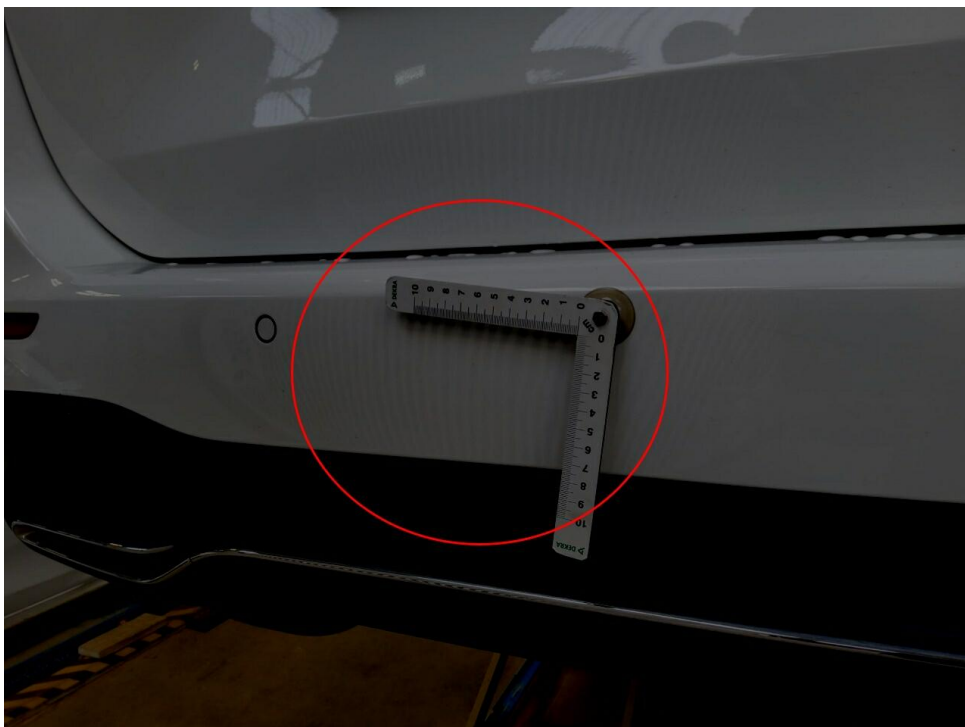
Bild 11 : Stoßfänger hinten, eingedellt, smart repair

Bild 12 : Stoßfänger hinten, eingedellt, smart repair

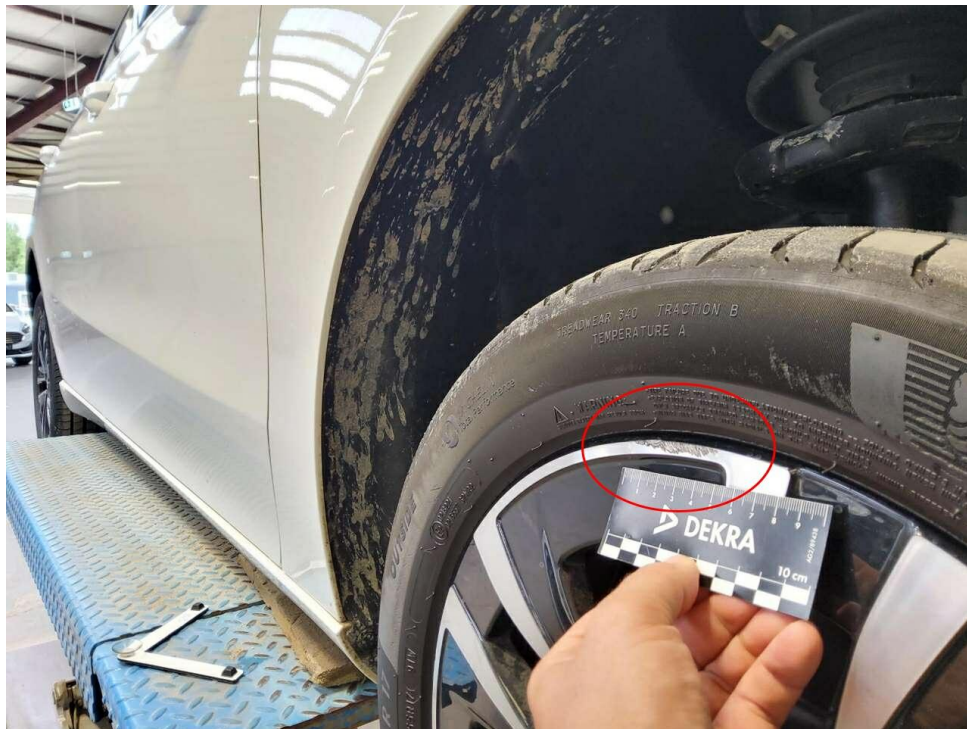
Bild 13 : Felge vorne rechts, verschrammt, smart repair

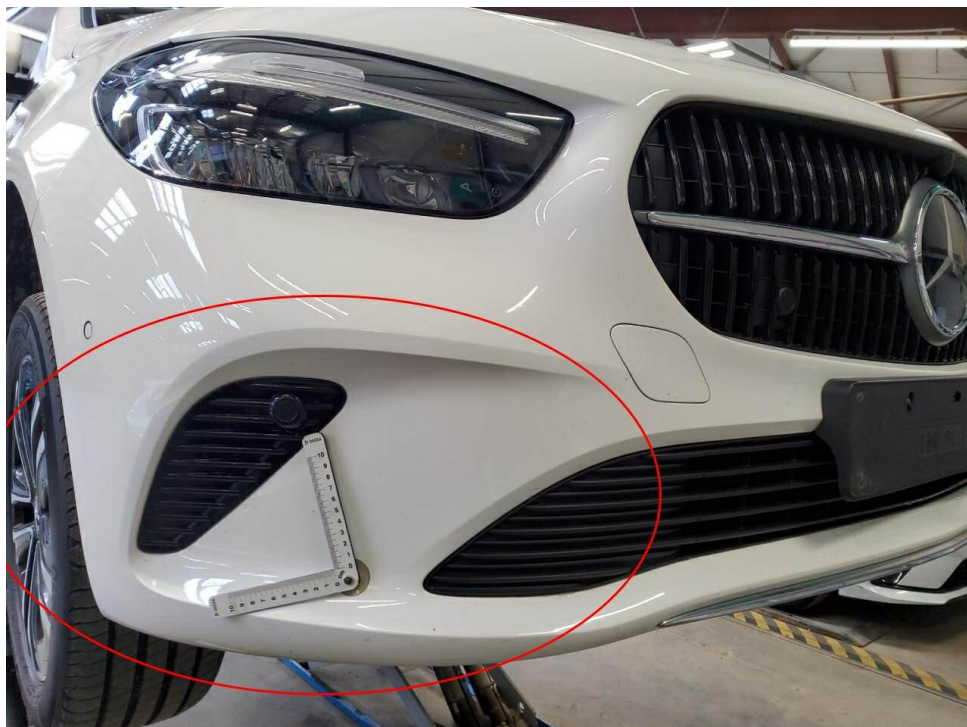
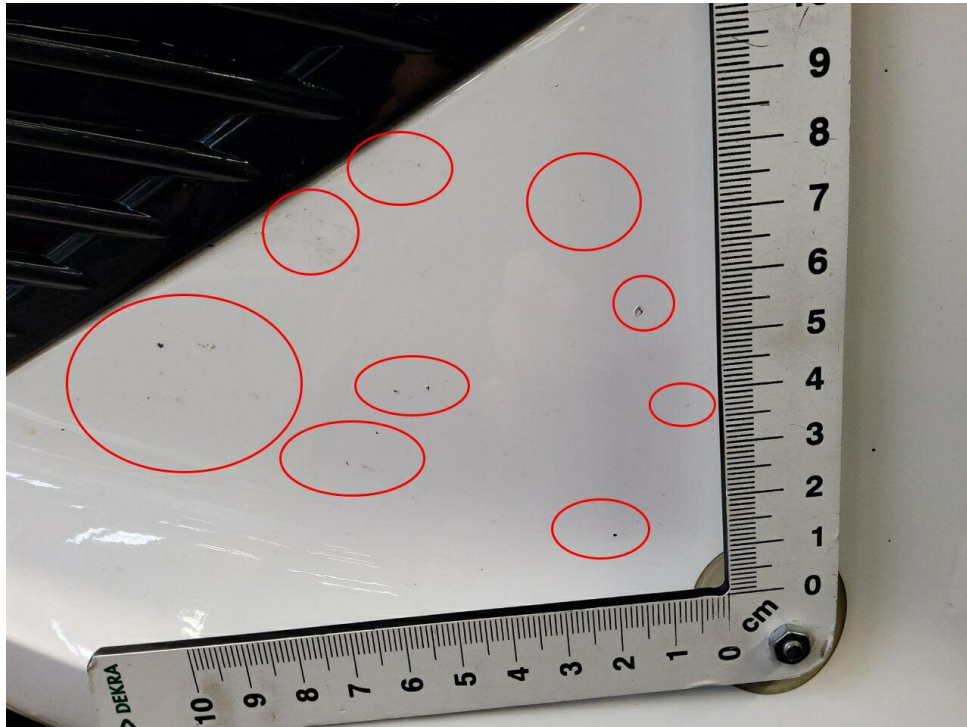
Bild 14 : Stoßfänger vorne Lackierung, Steinschläge > 6 Stück, lackieren mit Lackaufbau

Bild 15 : Stoßfänger vorne Lackierung, Steinschläge > 6 Stück, lackieren mit Lackaufbau

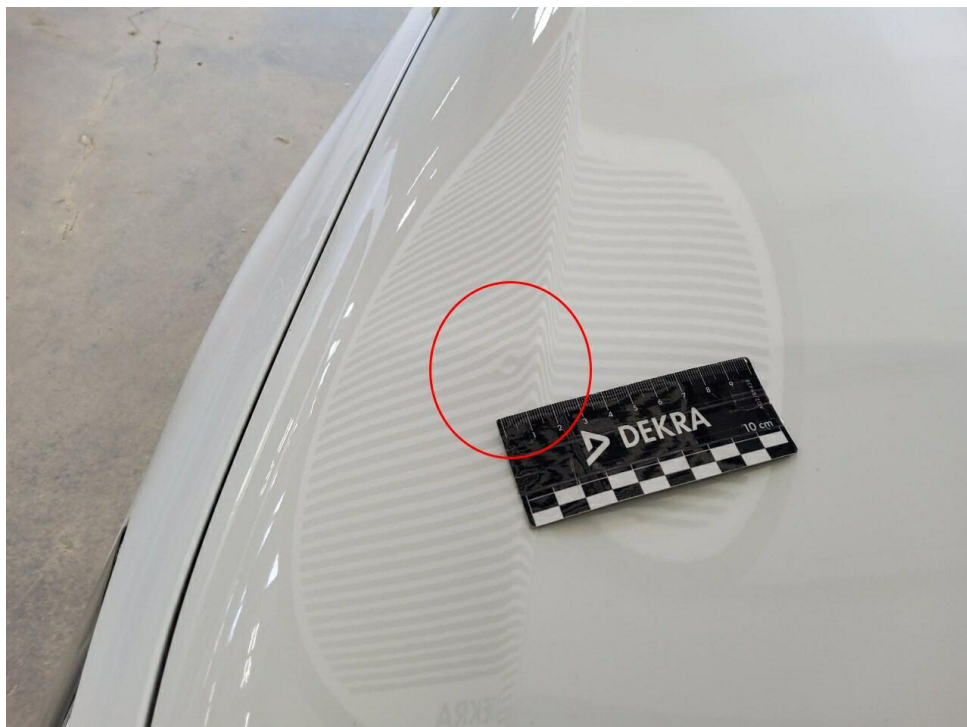
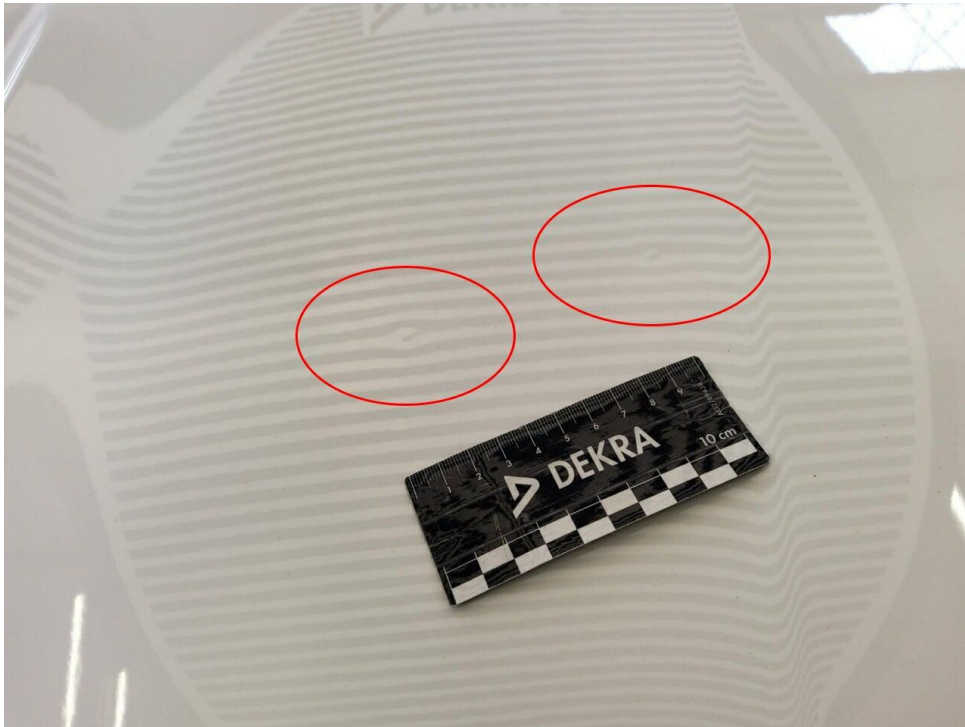
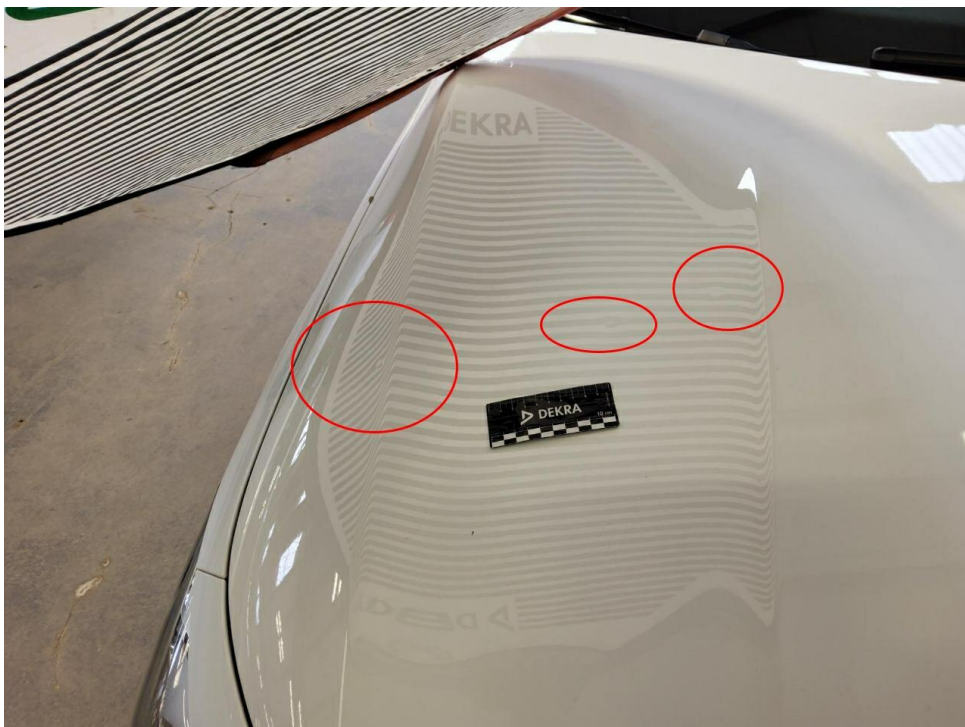
Bild 16 : Motorhaube, mehrfach eingedellt, sanft instandsetzen

Bild 17 : Motorhaube, mehrfach eingedellt, sanft instandsetzen

Bild 18 : Motorhaube, mehrfach eingedellt, sanft instandsetzen

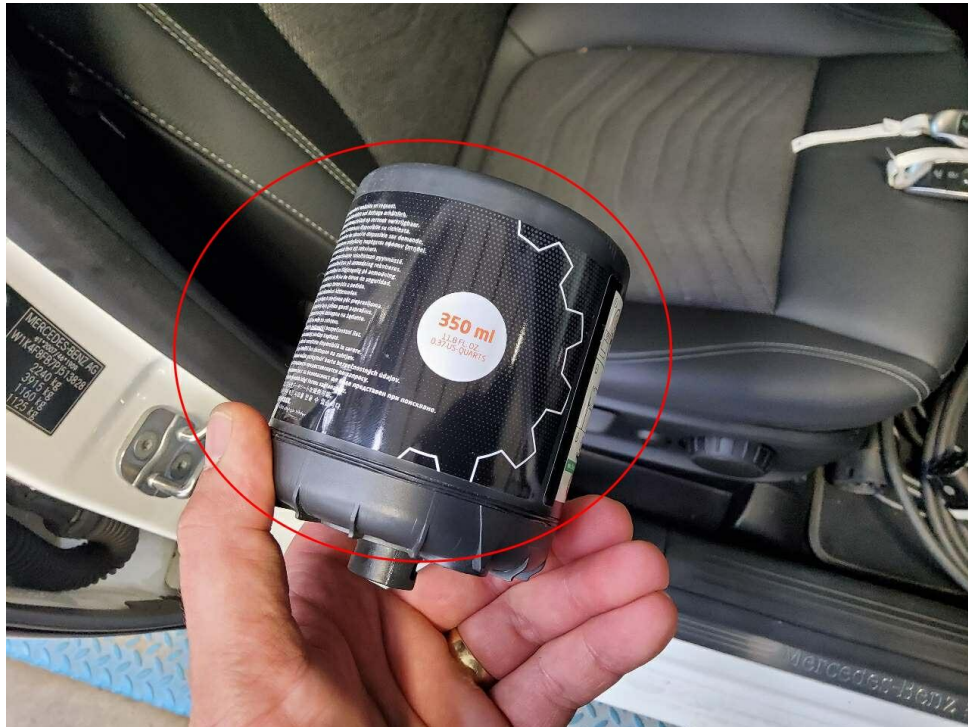
Bild 19 : Tirefit leer

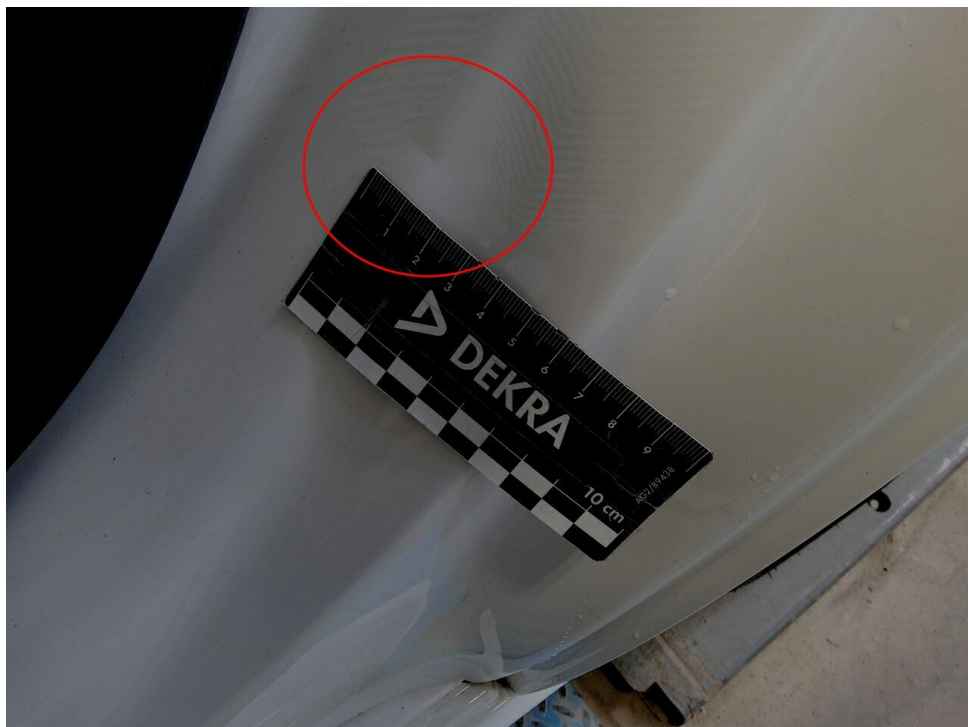
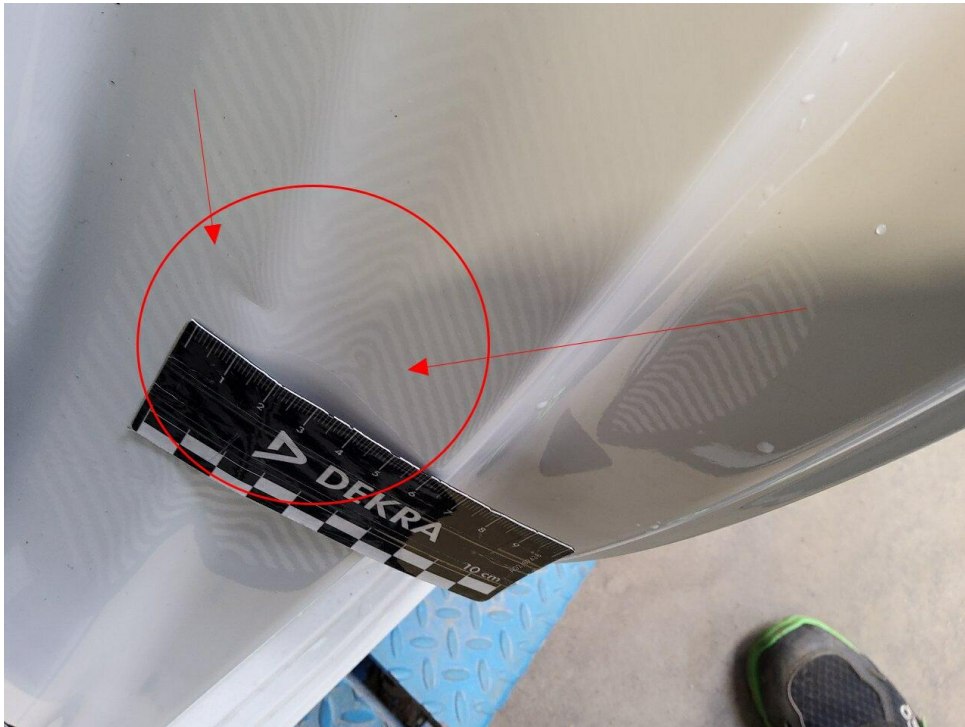
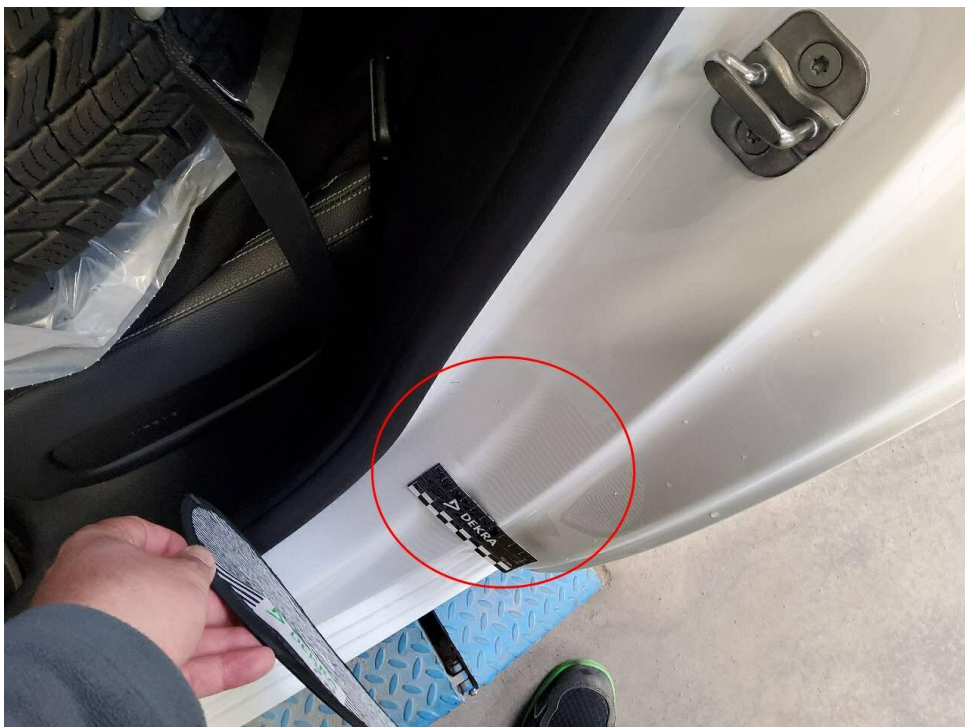
Einstieg hinten links eingedellt, (Bild 20, 21, 22)

Bild 20 : Einstieg hinten links eingedellt

Bild 21 : Einstieg hinten links eingedellt

Bild 22 : Einstieg hinten links eingedellt

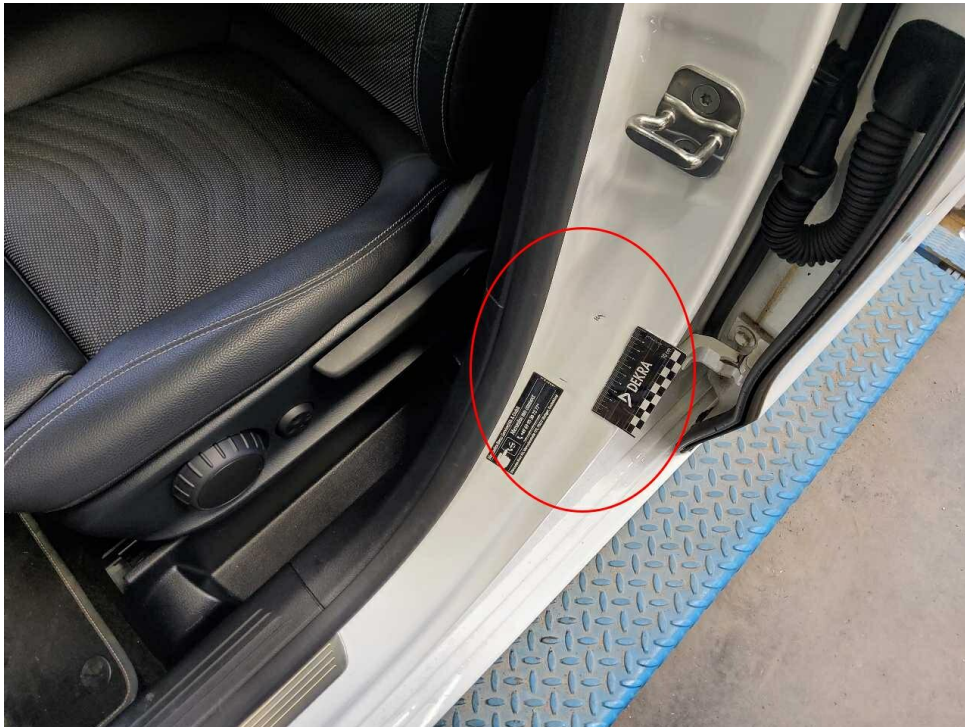
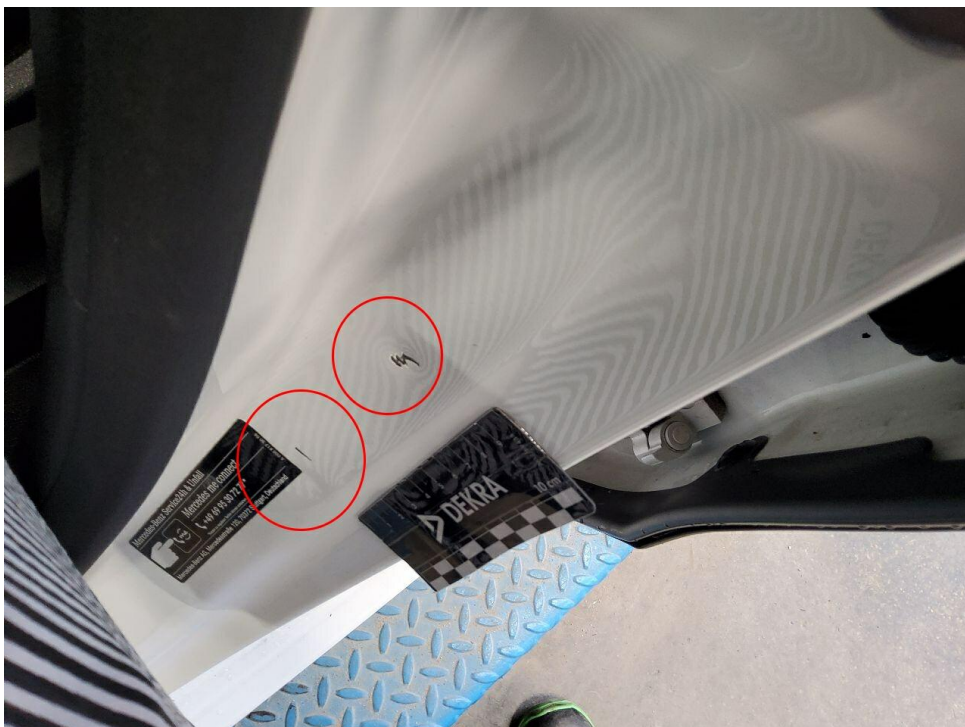
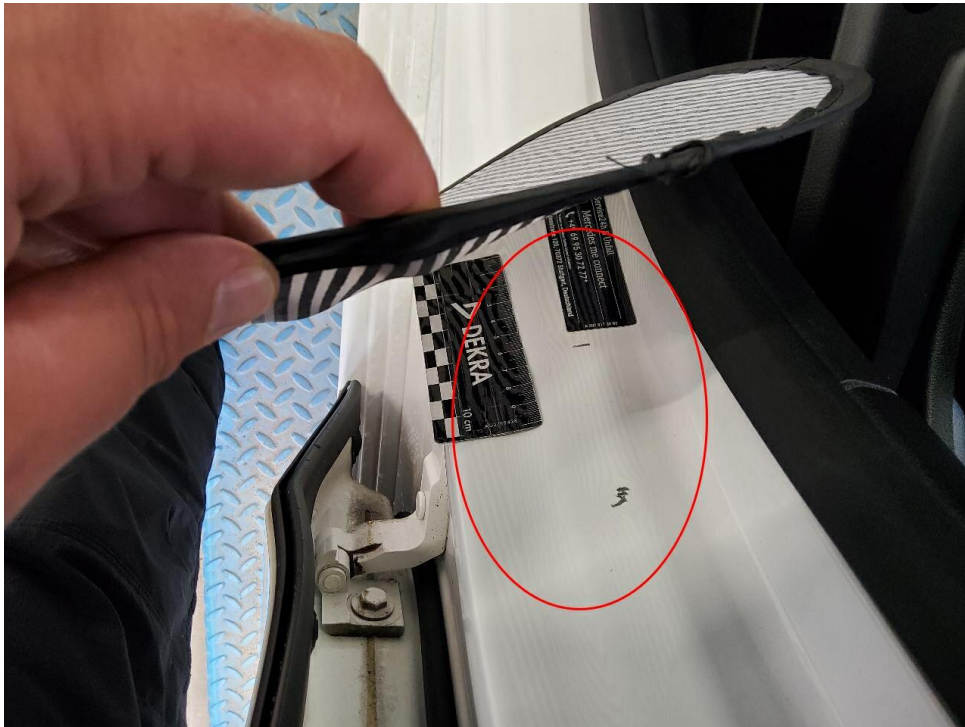
Bild 23 : Einstieg vorne links eingedellt, verschrammt

Bild 24 : Einstieg vorne links eingedellt, verschrammt

Bild 25 : Einstieg vorne links eingedellt, verschrammt
