# Vermarktungsbericht

ALD AutoLeasing D GmbH Flotte, Nedderfeld 95, 22529 Hamburg  
01.09.2026

Personenkraftwagen  
E T-Modell (BM  
213)(06.2016->) / E 300 T  
de AMG Line 4Matic (EURO  
6d)

Kombi  
W1KZH1BB8PB145327  
2939  
2222 / ATL  
DE003 6399  
07 / 2028  
4

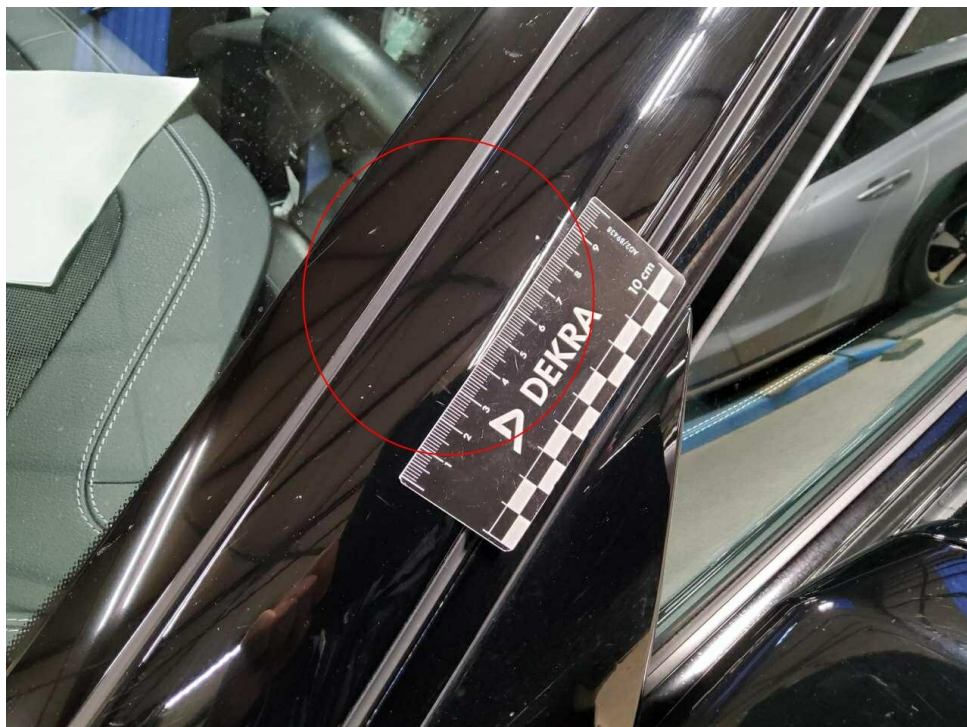
12. A-Säule rechts Lackierung, Steinschlag, Gebrauchsspur (Bild 9)
13. A-Säule links Lackierung, Steinschlag, Gebrauchsspur (Bild 8)
14. Tür vorne links, zerkratzt und eingedellt, instandsetzen und

Bild 8 : A-Säule links Lackierung, Steinschlag , Gebrauchsspur

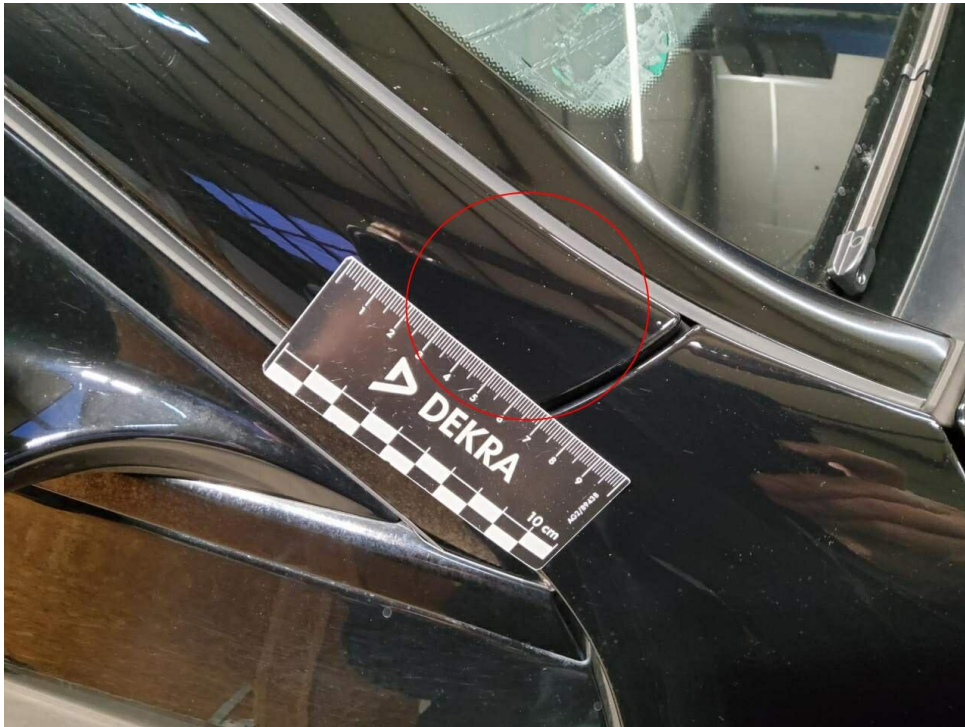
Bild 9 : A-Säule rechts Lackierung, Steinschlag , Gebrauchsspur

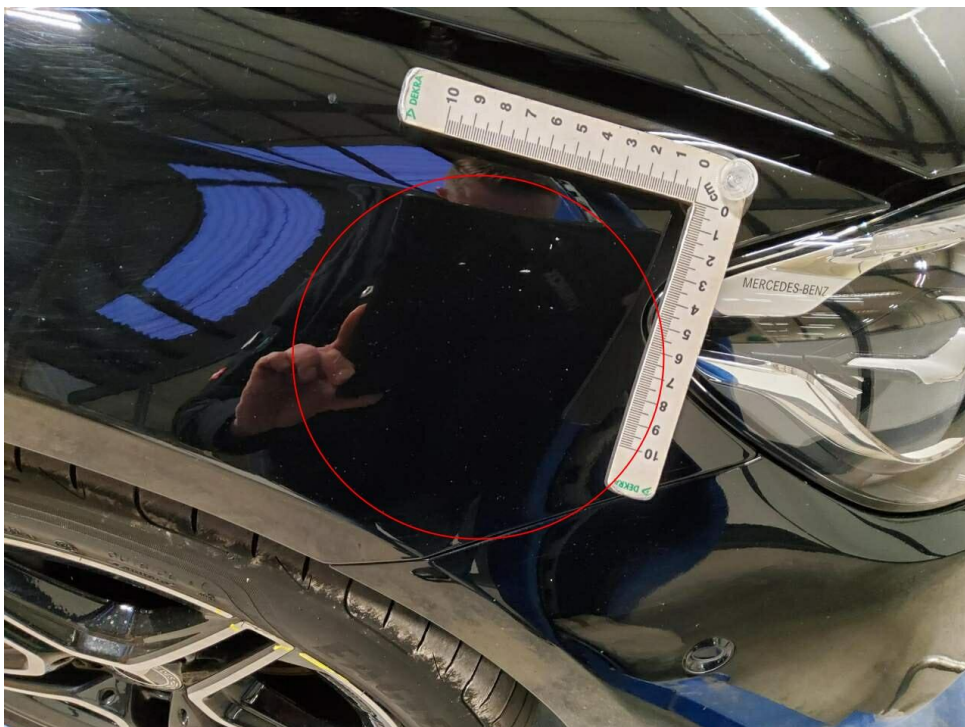
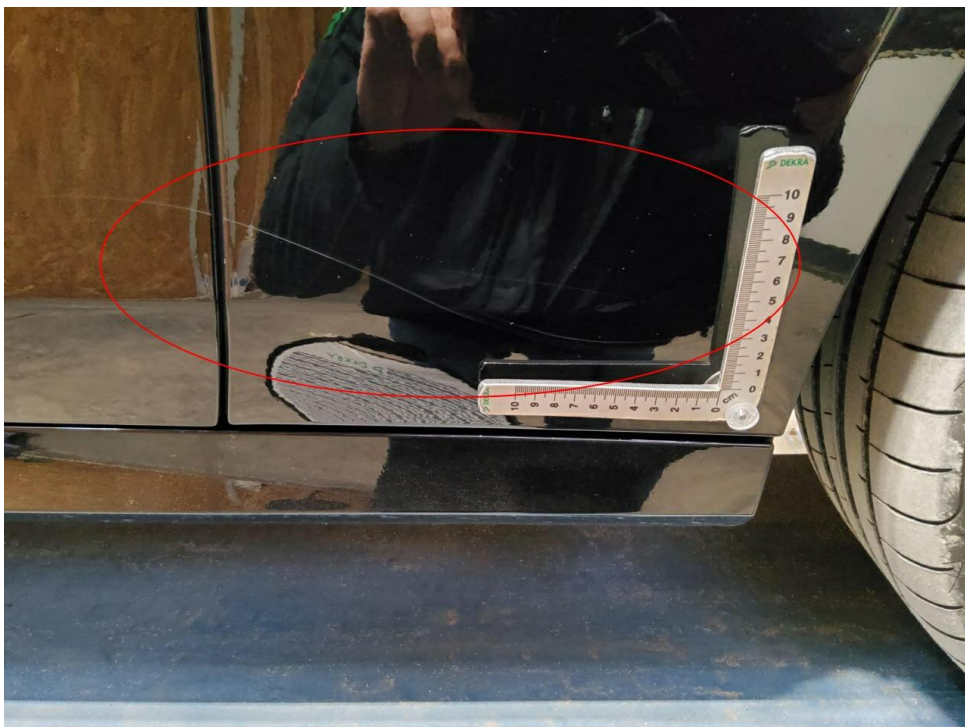
10. Motorhaube Lackierung, Steinschlag und zerkratzt, lackieren mit Lackaufbau (Bild 11, 12)
11. Kotflügel vorne rechts Lackierung, Steinschlag und zerkratzt, lackieren mit Lackaufbau (Bild 10, 26)

Bild 10 : Kotflügel vorne rechts Lackierung, Steinschlag und zerkratzt , lackieren mit Lackaufbau

Bild 26 : Kotflügel vorne rechts Lackierung, Steinschlag und zerkratzt , lackieren mit Lackaufbau

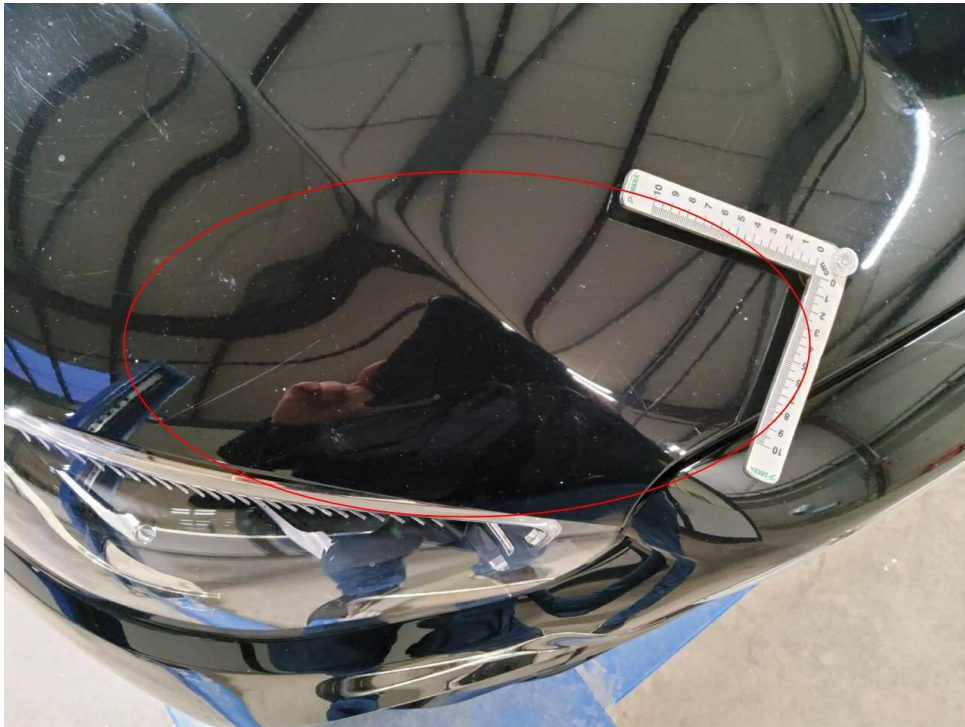
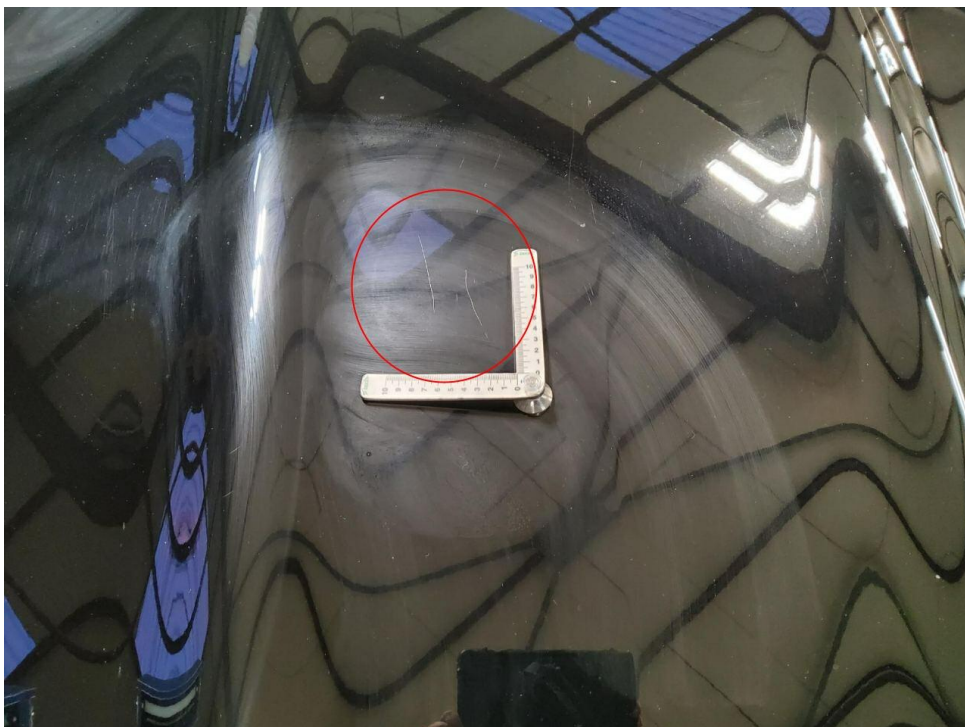
Bild 11 : Motorhaube Lackierung, Steinschlag und zerkratzt , lackieren mit Lackaufbau

Bild 12 : Motorhaube Lackierung, Steinschlag und zerkratzt , lackieren mit Lackaufbau

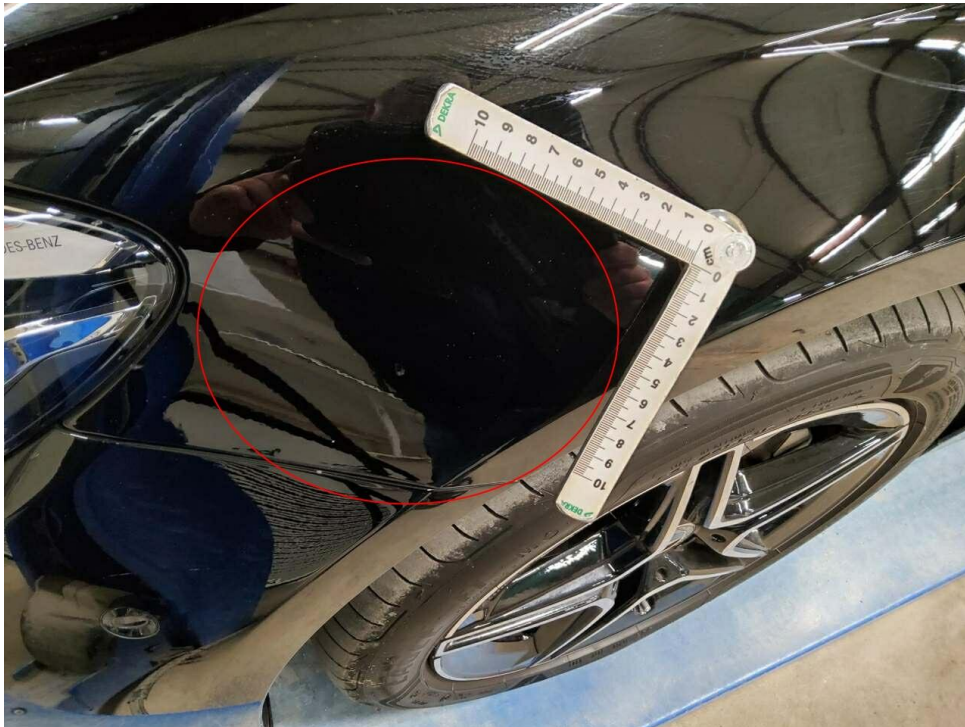
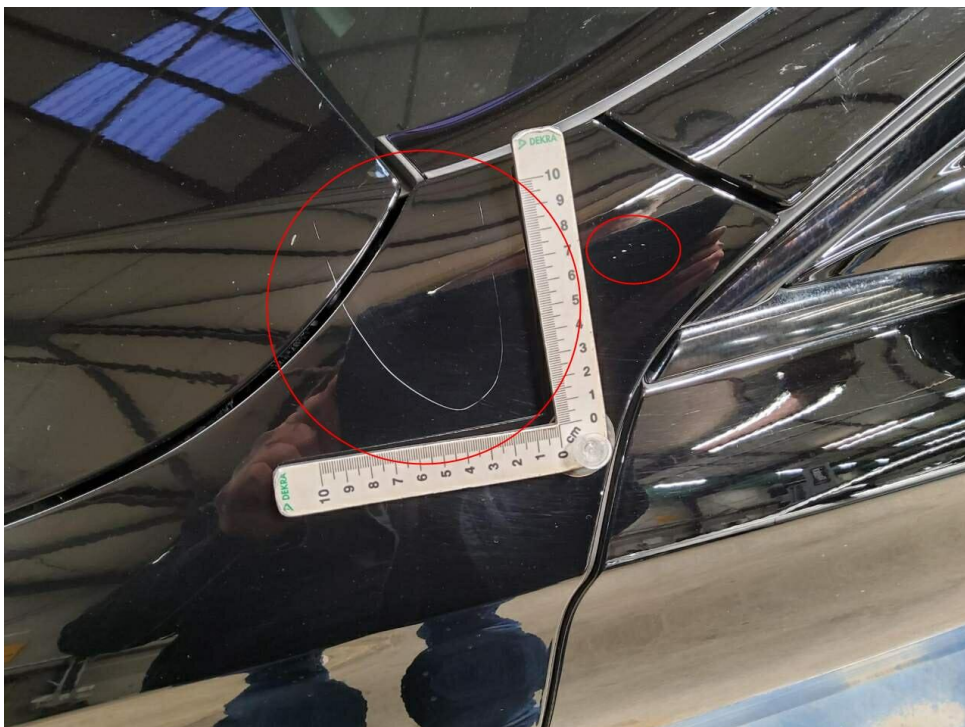
7. Ölverlust, Motor Ölwanne KVA undicht, instandsetzen (Bild 43)
8. Dach Lackierung, Steinschlag und zerkratzt, lackieren mit Lackaufbau (Bild 15, 16)
9. Kotflügel vorne links Lackierung, Steinschlag und zerkratzt, lackieren mit Lackaufbau (Bild 13, 14)

Bild 13 : Kotflügel vorne links Lackierung, Steinschlag und zerkratzt , lackieren mit Lackaufbau

Bild 14 : Kotflügel vorne links Lackierung, Steinschlag und zerkratzt , lackieren mit Lackaufbau

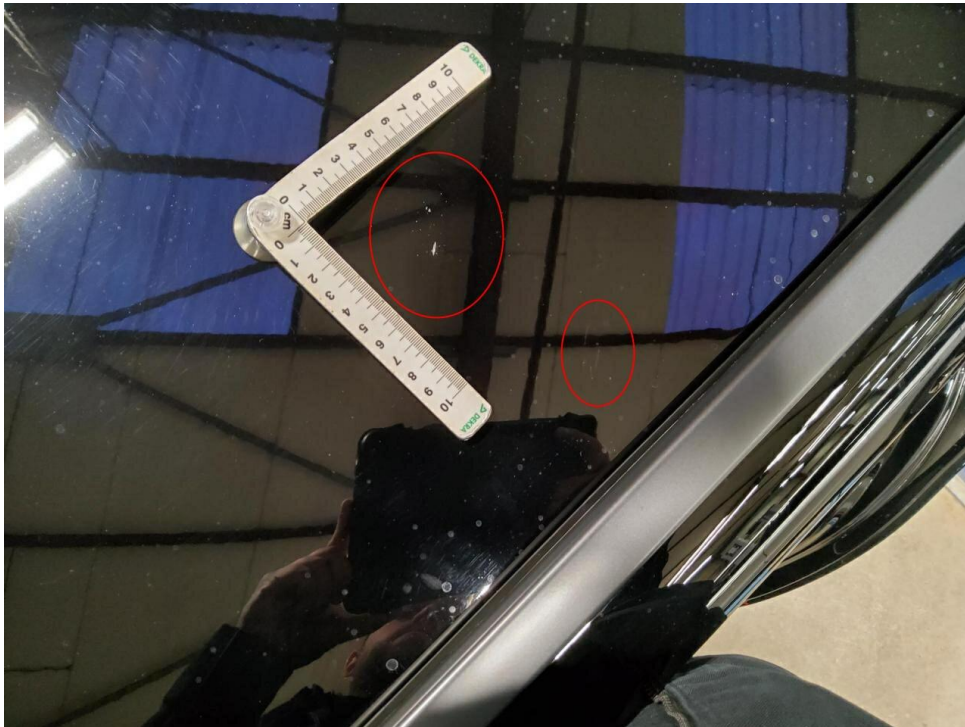
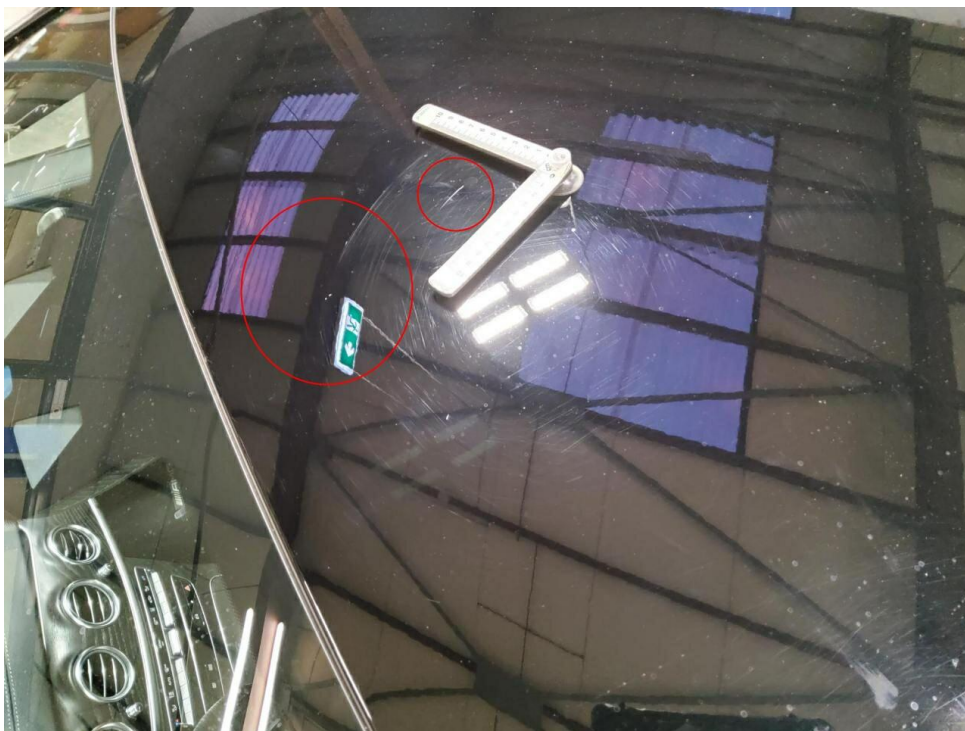
Bild 15 : Dach Lackierung, Steinschlag und zerkratzt , lackieren mit Lackaufbau

Bild 16 : Dach Lackierung, Steinschlag und zerkratzt , lackieren mit Lackaufbau

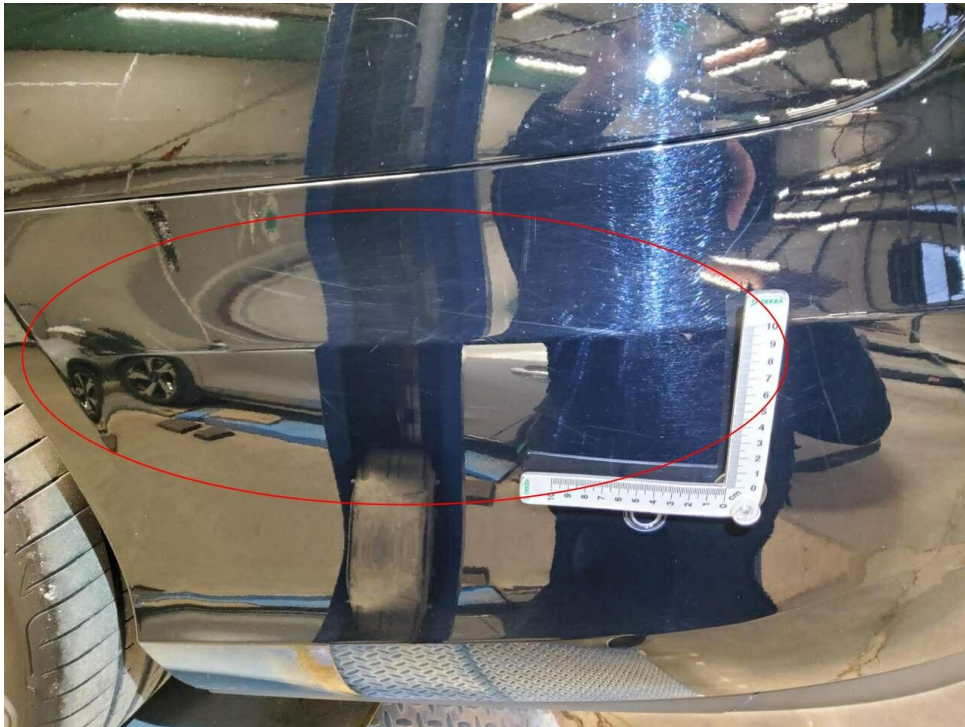
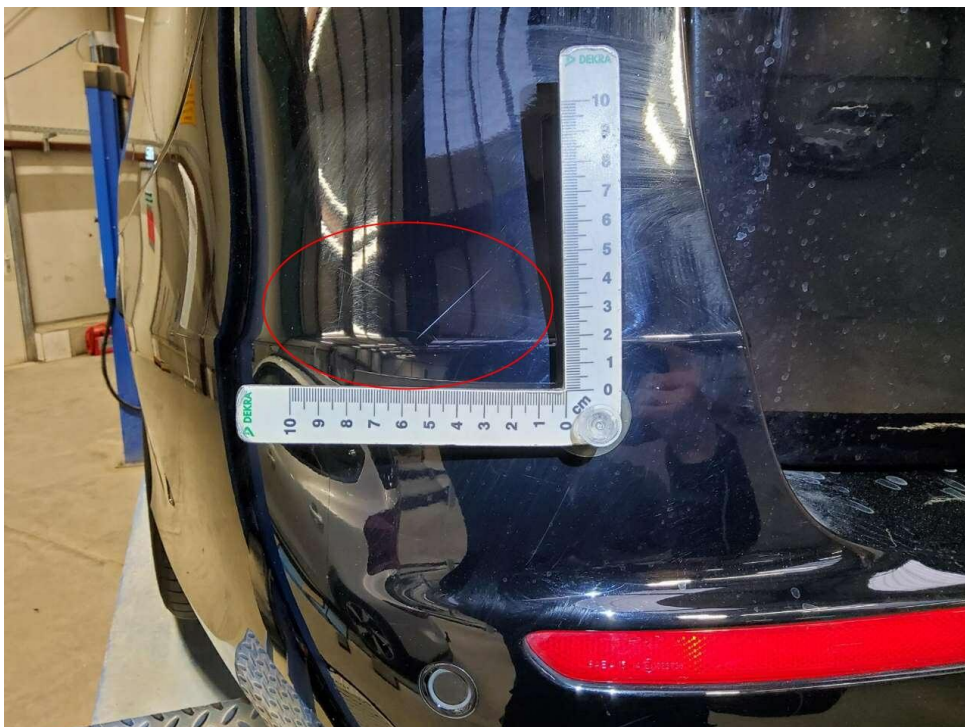
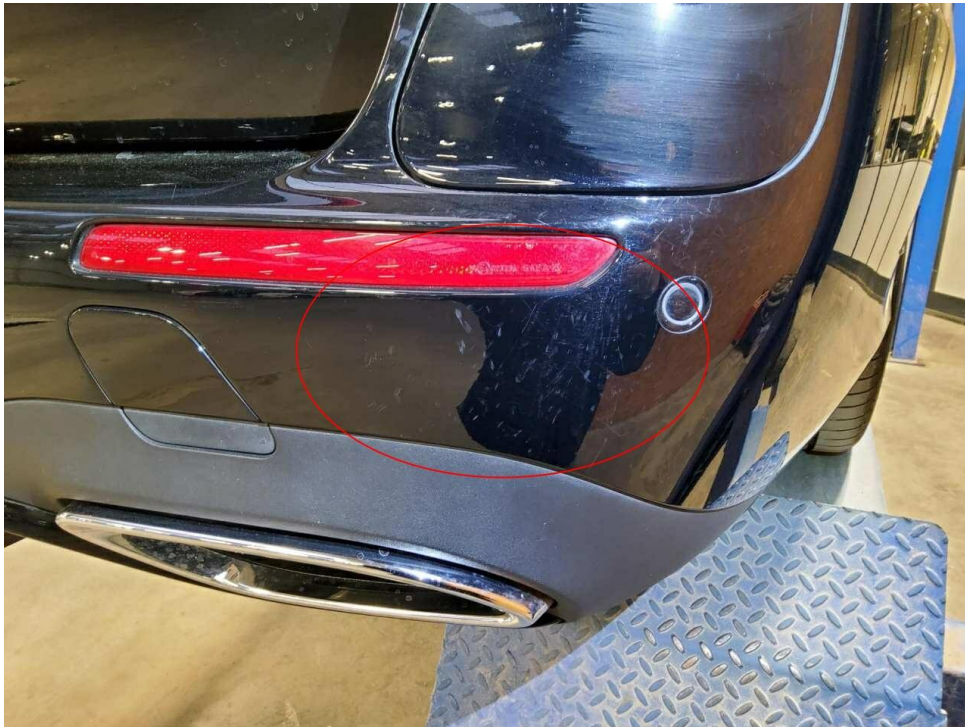
- lackieren mit Lackaufbau (Bild 32, 33)
15. Seitenteil hinten links Lackierung, zerkratzt, lackieren mit Lackaufbau (Bild 31)
16. Tür hinten links Lackierung, Oberflächenkratzer, Gebrauchsspur (Bild 30)
17. Stoßfänger vorne Lackierung, Steinschlag und zerkratzt, lackieren mit Lackaufbau (Bild 27, 28, 29)
18. Tür vorne rechts Lackierung, zerkratzt, lackieren mit Lackaufbau (Bild 24, 25)
19. Tür hinten rechts Lackierung, zerkratzt, lackieren mit Lackaufbau (Bild 22, 23)
20. Seitenteil hinten rechts, zerkratzt und eingedellt, instandsetzen und lackieren mit Lackaufbau (Bild 20, 21)
21. Stoßfänger hinten Lackierung, zerkratzt, lackieren mit Lackaufbau (Bild 17, 18, 19)
22. Lackvorbereitung

Bild 17 : Stoßfänger hinten Lackierung, zerkratzt, lackieren mit Lackaufbau

Bild 18 : Stoßfänger hinten Lackierung, zerkratzt, lackieren mit Lackaufbau

Bild 19 : Stoßfänger hinten Lackierung, zerkratzt, lackieren mit Lackaufbau

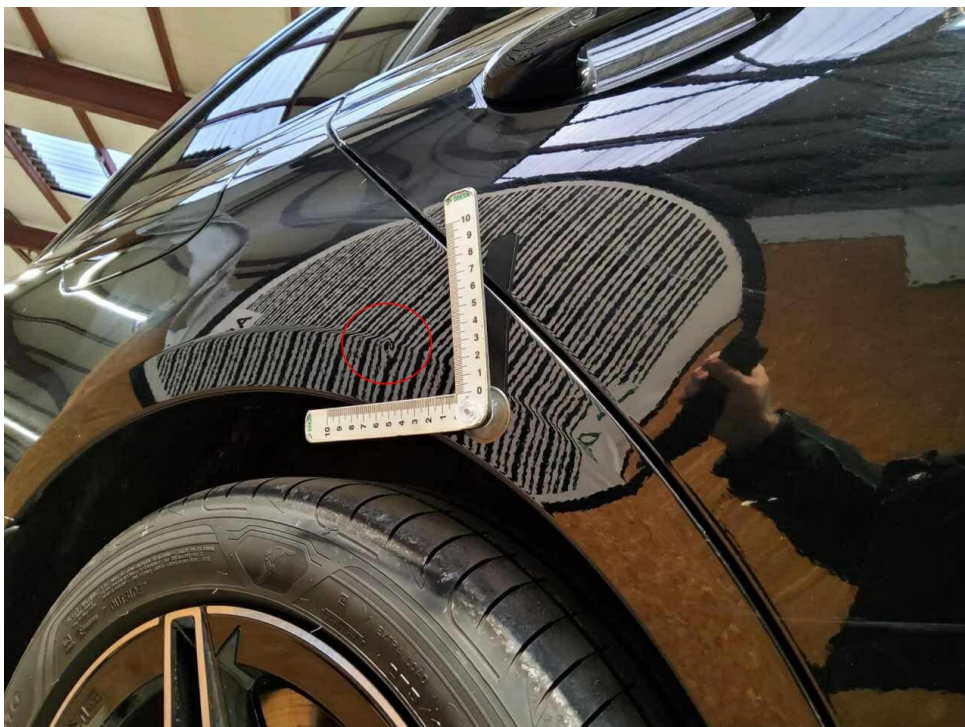
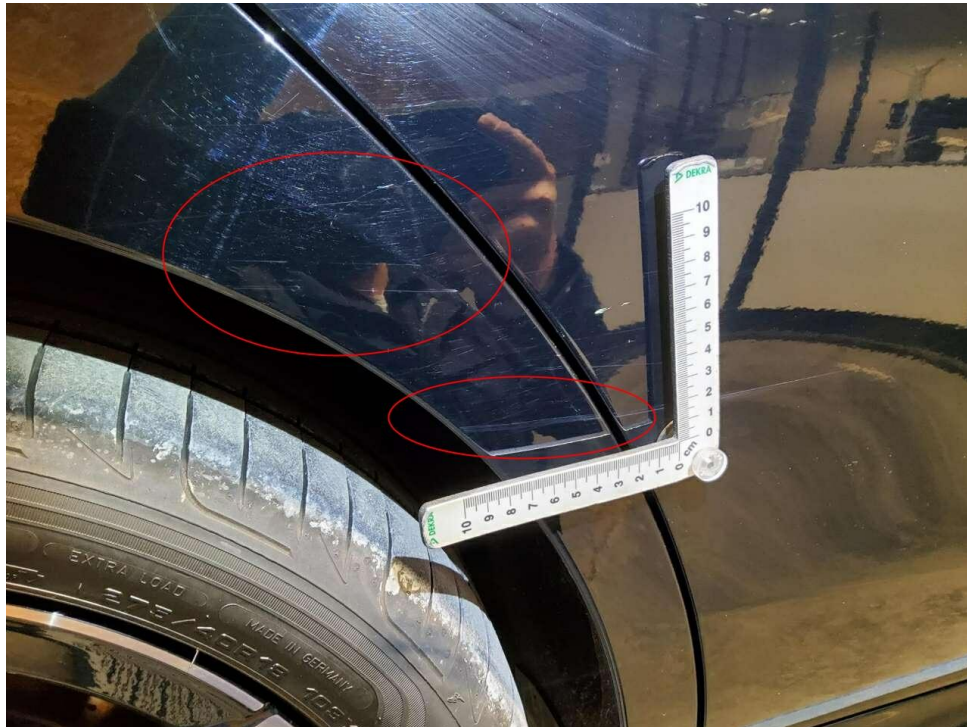
Bild 20 : Seitenteil hinten rechts, zerkratzt und eingedellt , instandsetzen und lackieren mit Lackaufbau

Bild 21 : Seitenteil hinten rechts, zerkratzt und eingedellt , instandsetzen und lackieren mit Lackaufbau

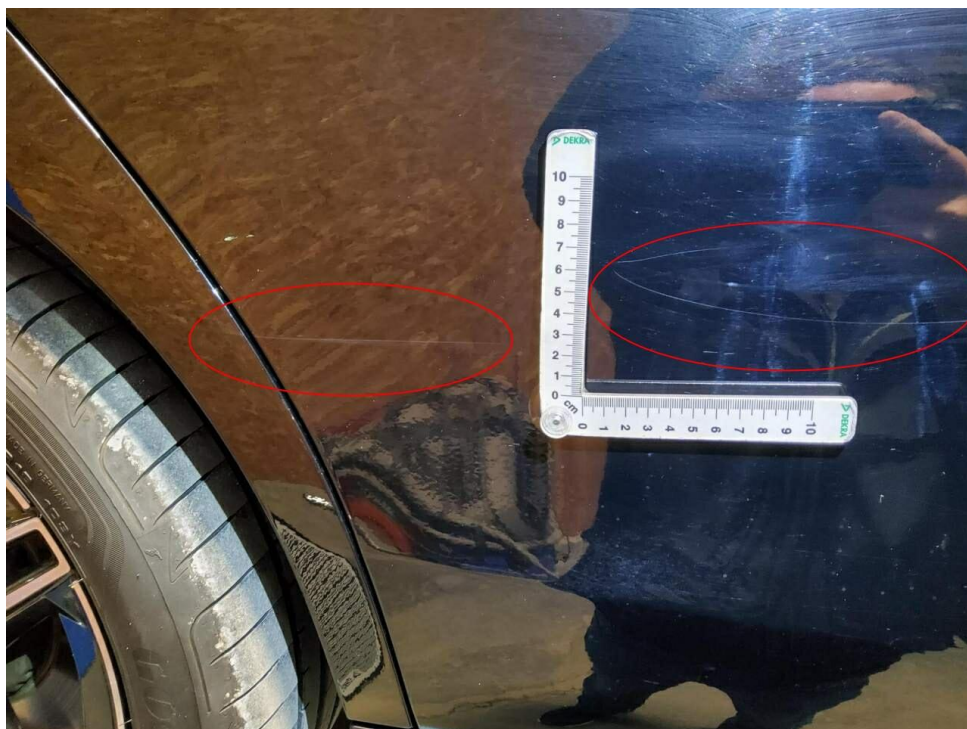
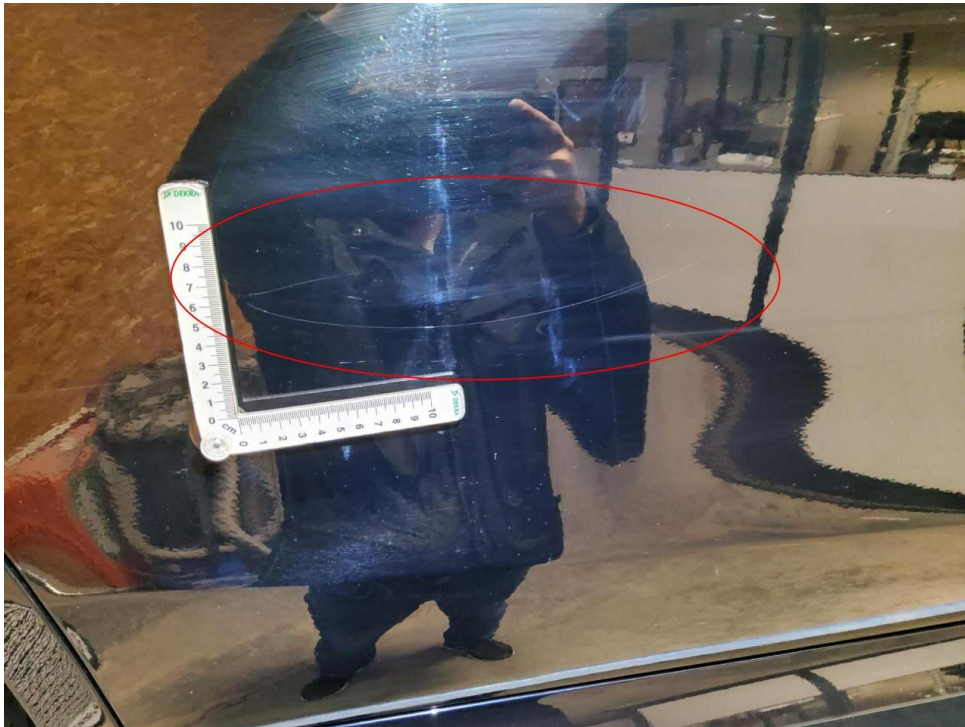
Bild 22 : Tür hinten rechts Lackierung, zerkratzt, lackieren mit Lackaufbau

Bild 23 : Tür hinten rechts Lackierung, zerkratzt, lackieren mit Lackaufbau

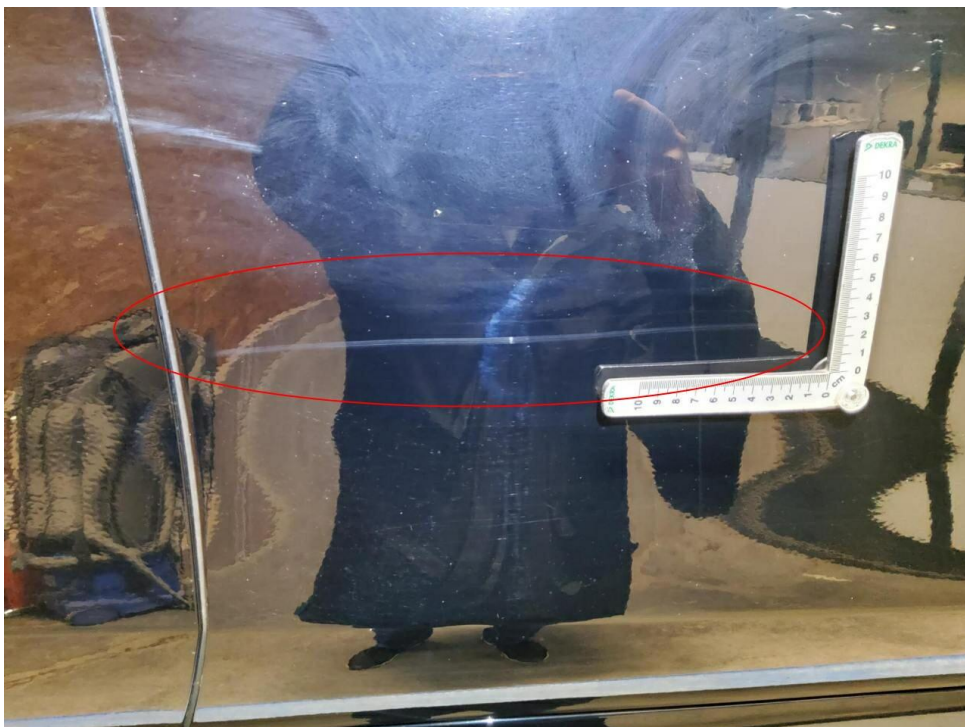
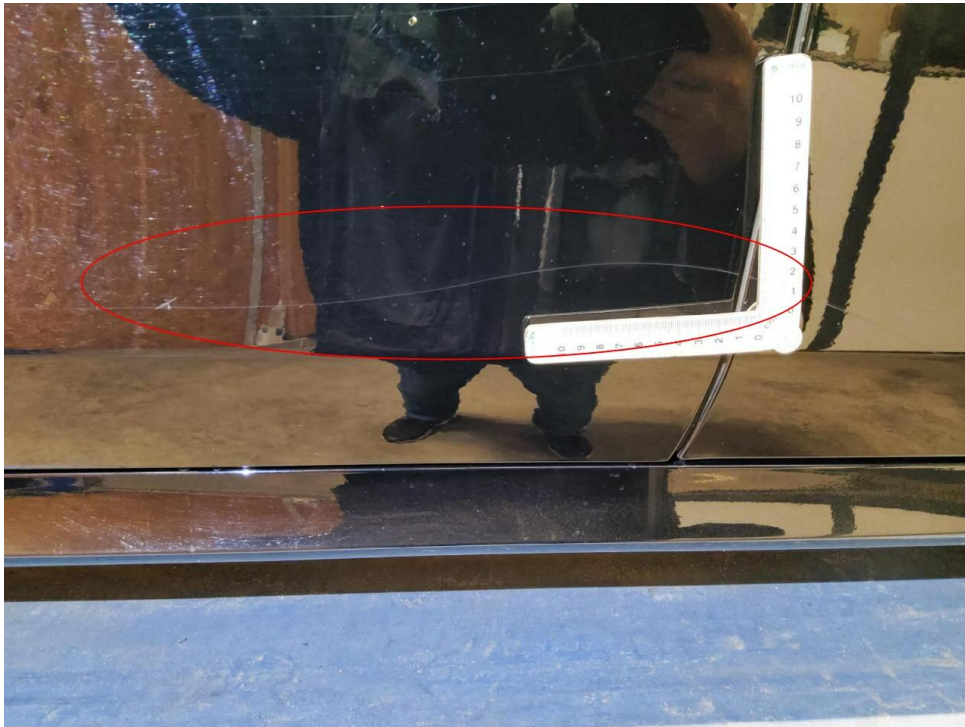
Bild 24 : Tür vorne rechts Lackierung, zerkratzt, lackieren mit Lackaufbau

Bild 25 : Tür vorne rechts Lackierung, zerkratzt, lackieren mit Lackaufbau

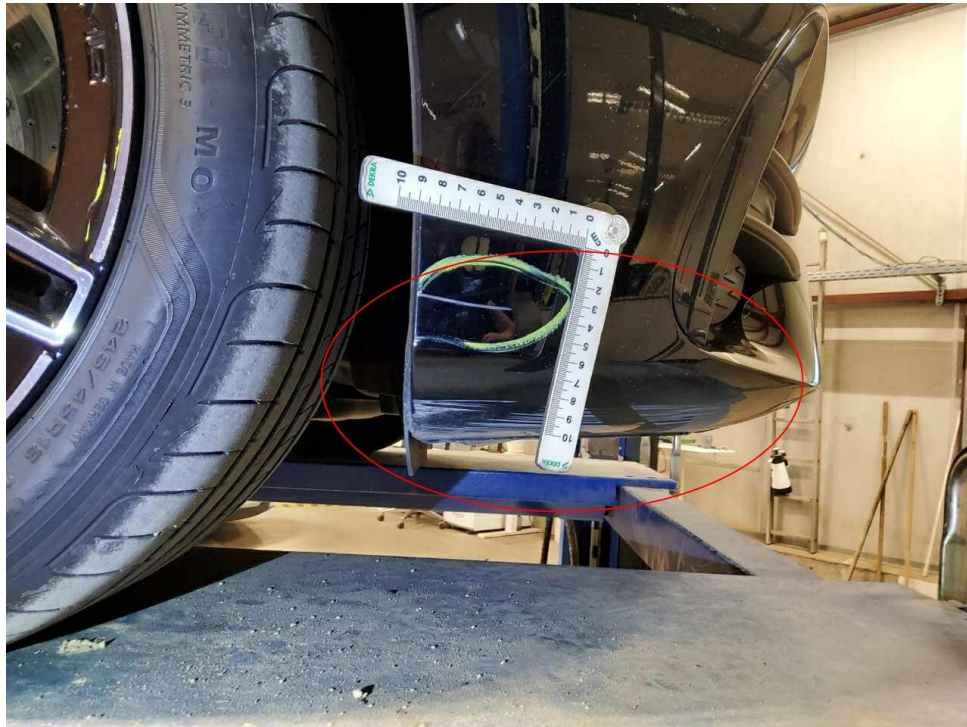
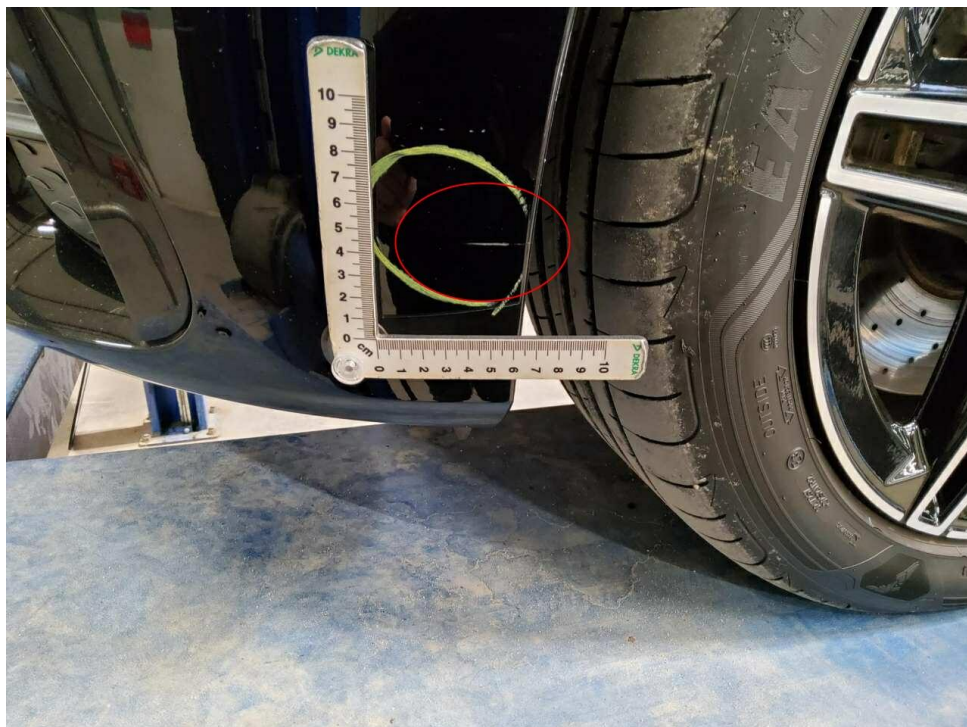
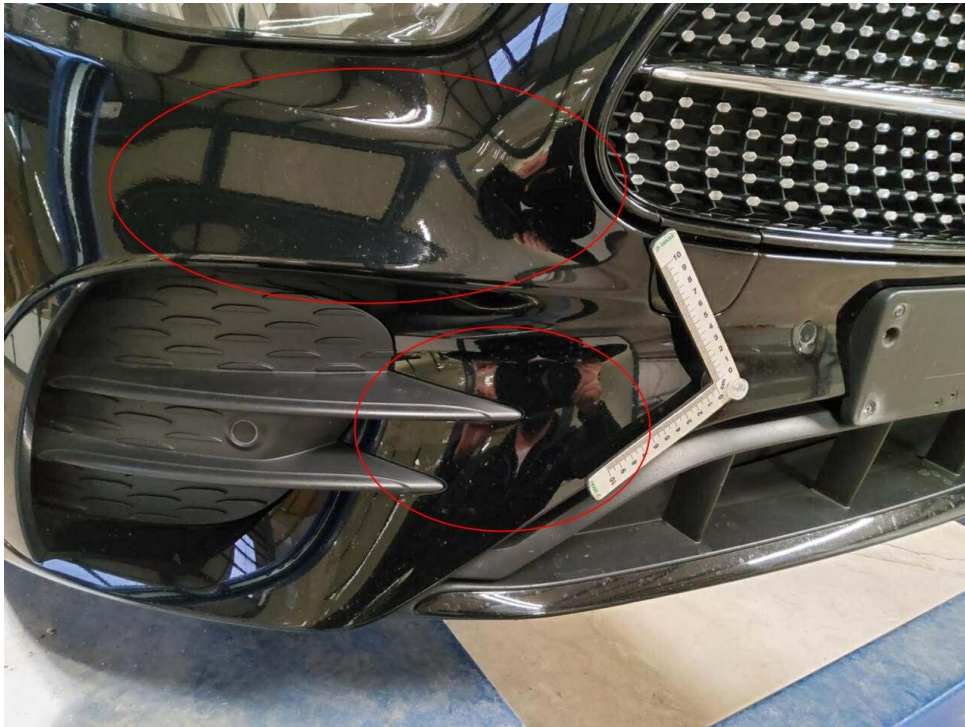
Bild 27 : Stoßfänger vorne Lackierung, Steinschlag und zerkratzt , lackieren mit Lackaufbau

Bild 28 : Stoßfänger vorne Lackierung, Steinschlag und zerkratzt , lackieren mit Lackaufbau

Bild 29 : Stoßfänger vorne Lackierung, Steinschlag und zerkratzt , lackieren mit Lackaufbau

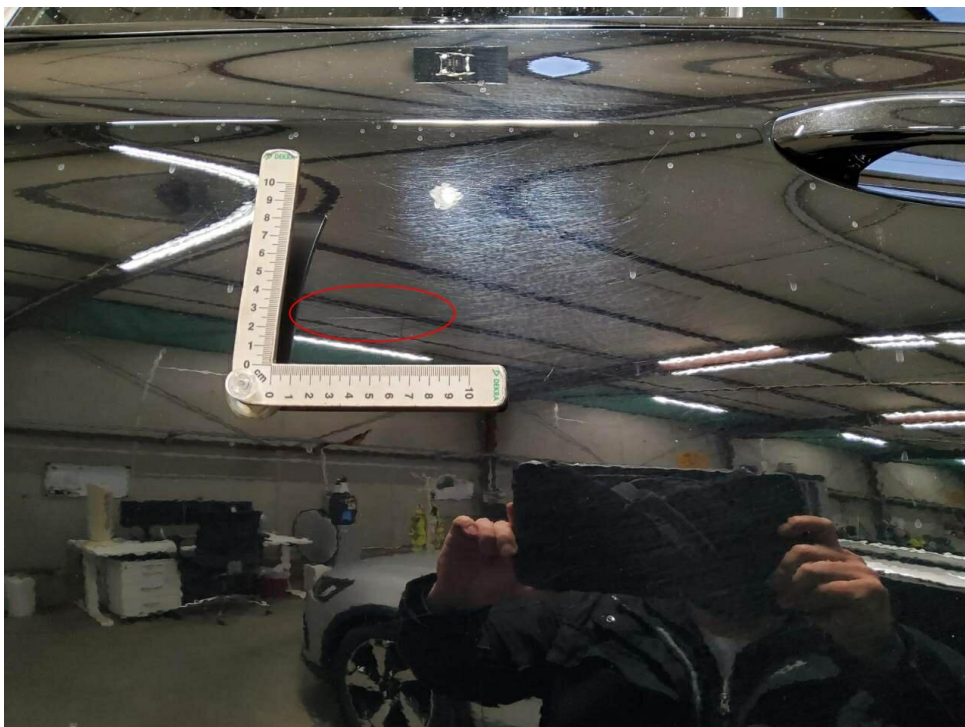
Bild 30 : Tür hinten links Lackierung, Oberflächenkratzer , Gebrauchsspur

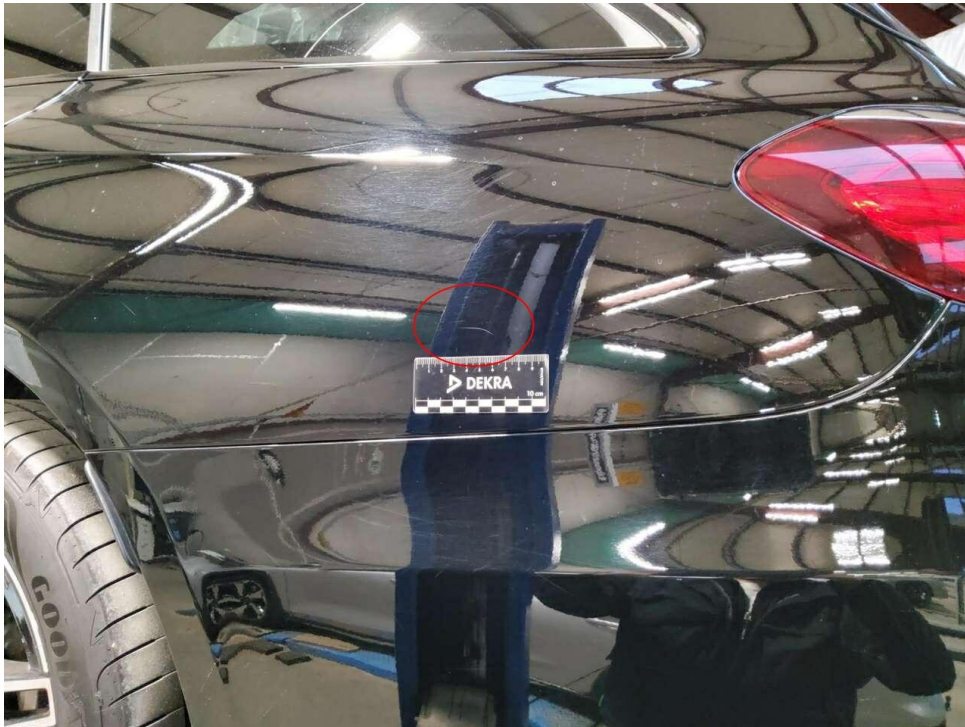
Bild 31 : Seitenteil hinten links Lackierung, zerkratzt, lackieren mit Lackaufbau

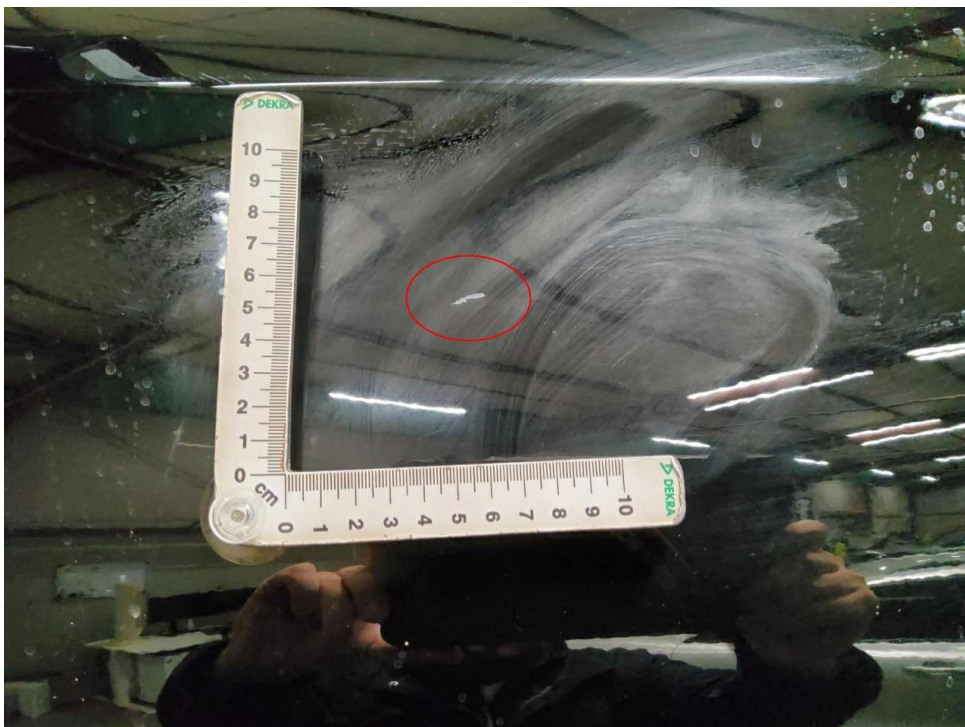
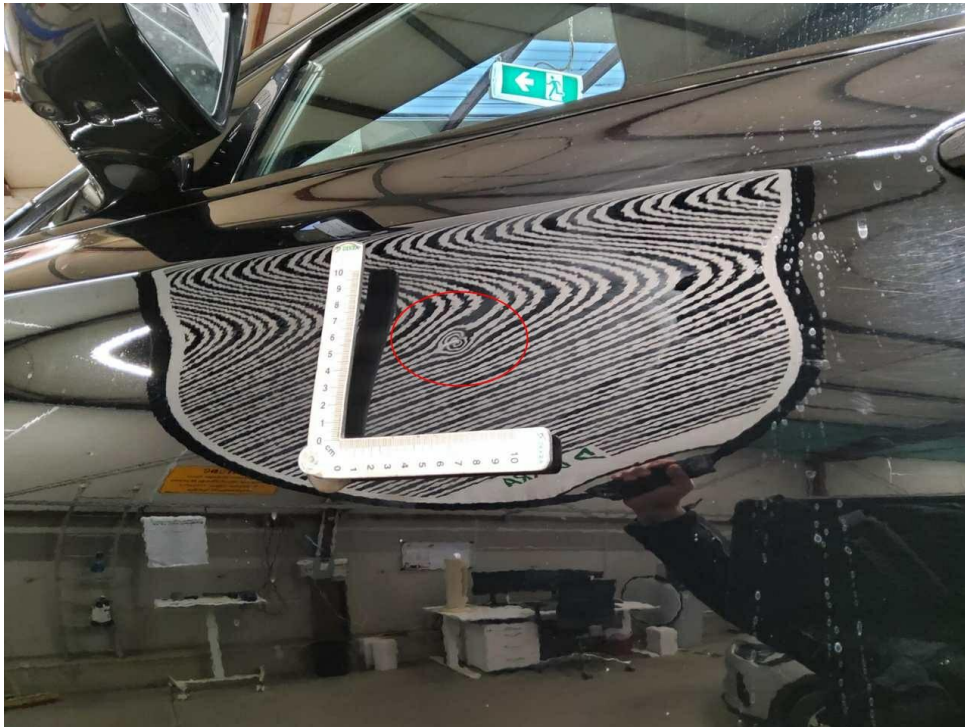
Bild 32 : Tür vorne links, zerkratzt und eingedellt , instandsetzen und lackieren mit Lackaufbau

Bild 33 : Tür vorne links, zerkratzt und eingedellt , instandsetzen und lackieren mit Lackaufbau

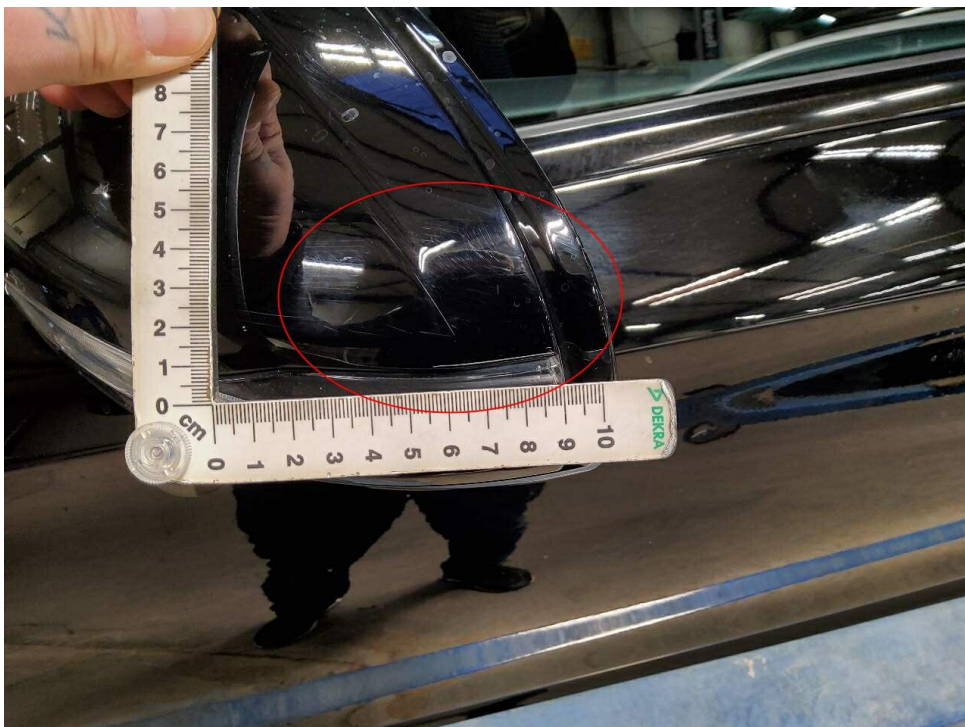
1. Außenspiegel links Lackierung, zerkratzt, lackieren mit Lackaufbau (Bild 34)
2. Tür vorne links Einstieg, zerkratzt und eingedellt, smart repair (Bild 35)

Bild 34 : Außenspiegel links Lackierung, zerkratzt

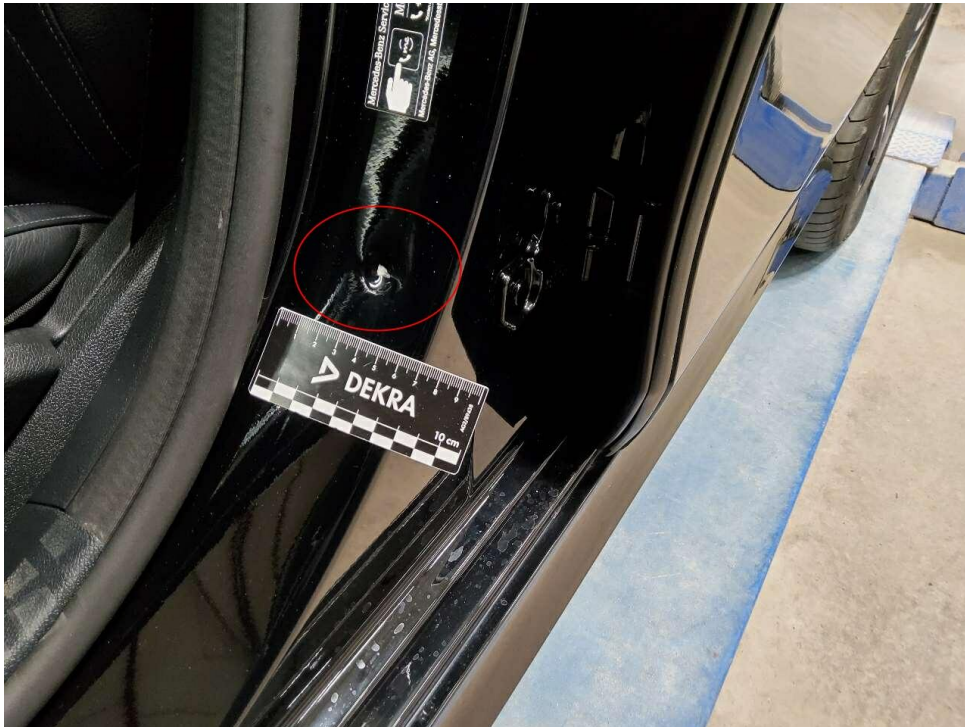
Bild 35 : Tür vorne links Einstieg, zerkratzt und eingedellt

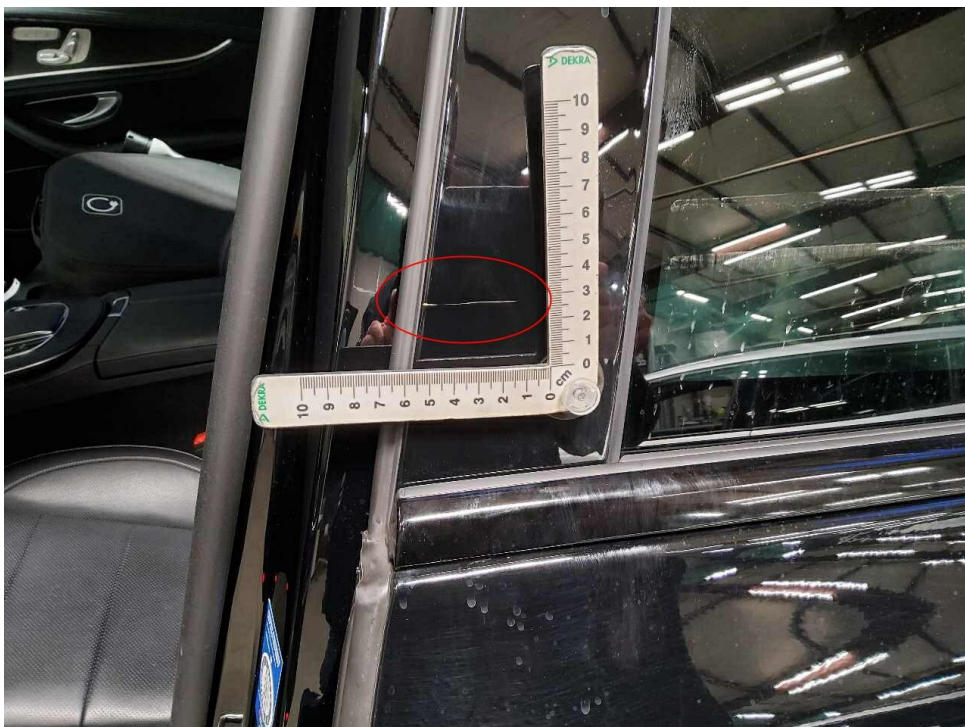
3. Tür hinten links Zierleiste Fensterrahmen, zerkratzt, erneuern (Bild 36)
4. Außenspiegel rechts Lackierung, zerkratzt, lackieren mit Lackaufbau (Bild 37)

Bild 36 : Tür hinten links Zierleiste Fensterrahmen, zerkratzt

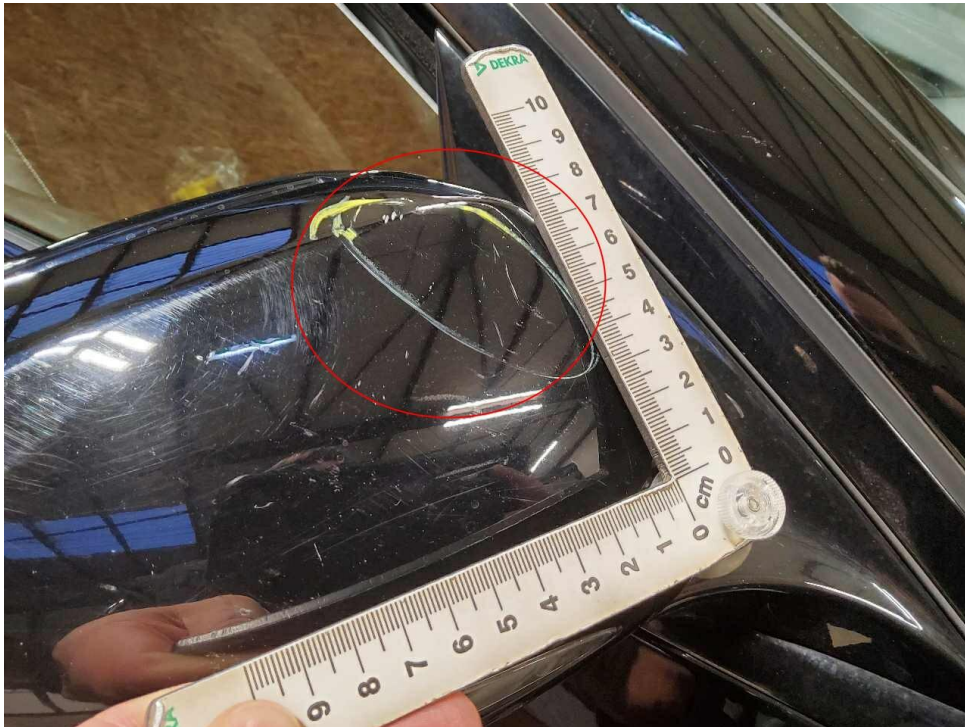
Bild 37 : Außenspiegel rechts Lackierung, zerkratzt

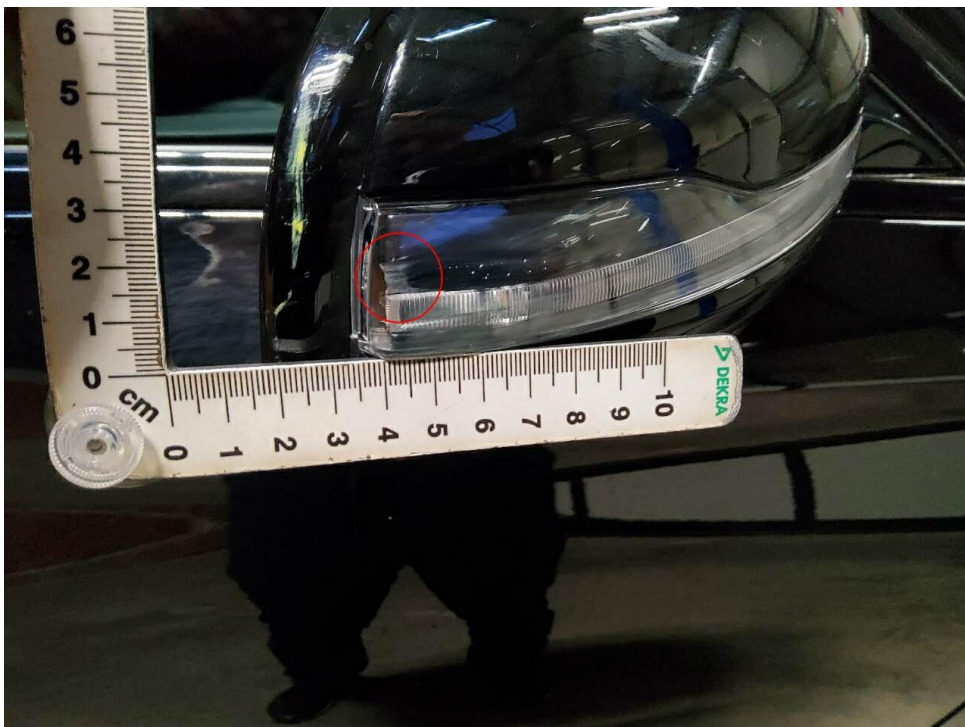
Außenspiegel rechts Blinkerglas, zerkratzt, (Bild 38)  
Heckklappe Lackierung, Oberflächenkratzer, (Bild 39)

Bild 38 : Außenspiegel rechts Blinkerglas, zerkratzt
