# Vermarktungsbericht

ALD AutoLeasing D GmbH Flotte, Nedderfeld 95, 22529 Hamburg  
01.09.2026

Personenkraftwagen  
E T-Modell (BM  
213)(06.2016->) / E 300 T  
de AMG Line 4Matic (EURO  
6d)

Kombi  
W1KZH1BB8PB145327  
2939  
2222 / ATL  
DE003 6399  
07 / 2028  
4

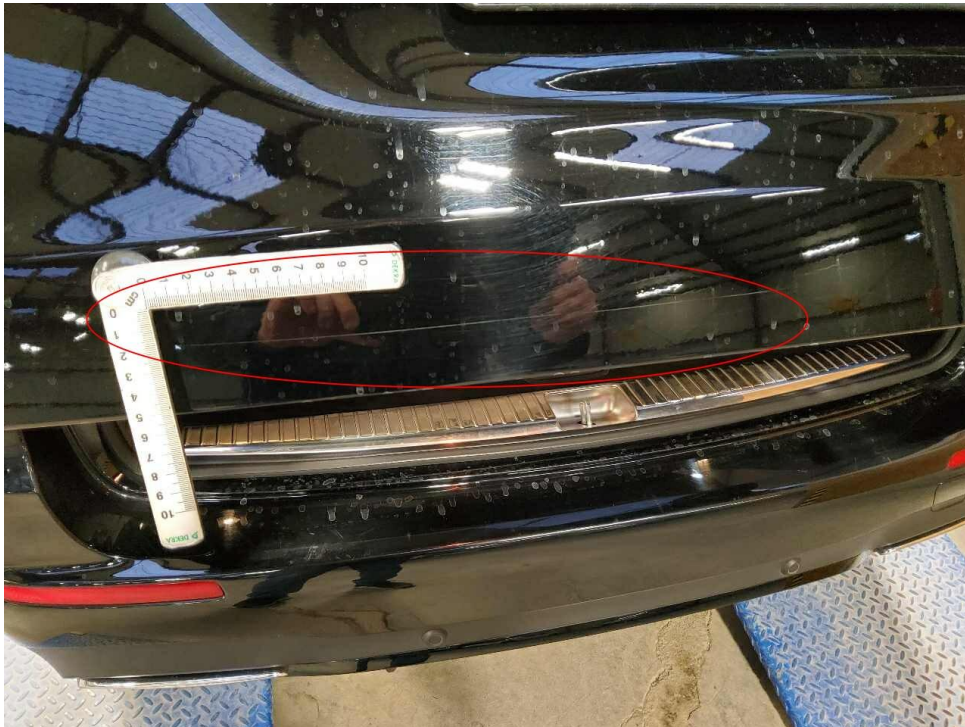
Außenspiegel rechts Blinkerglas, zerkratzt, (Bild 38)  
Heckklappe Lackierung, Oberflächenkratzer, (Bild 39)

Bild 39 : Heckklappe Lackierung, Oberflächenkratzer

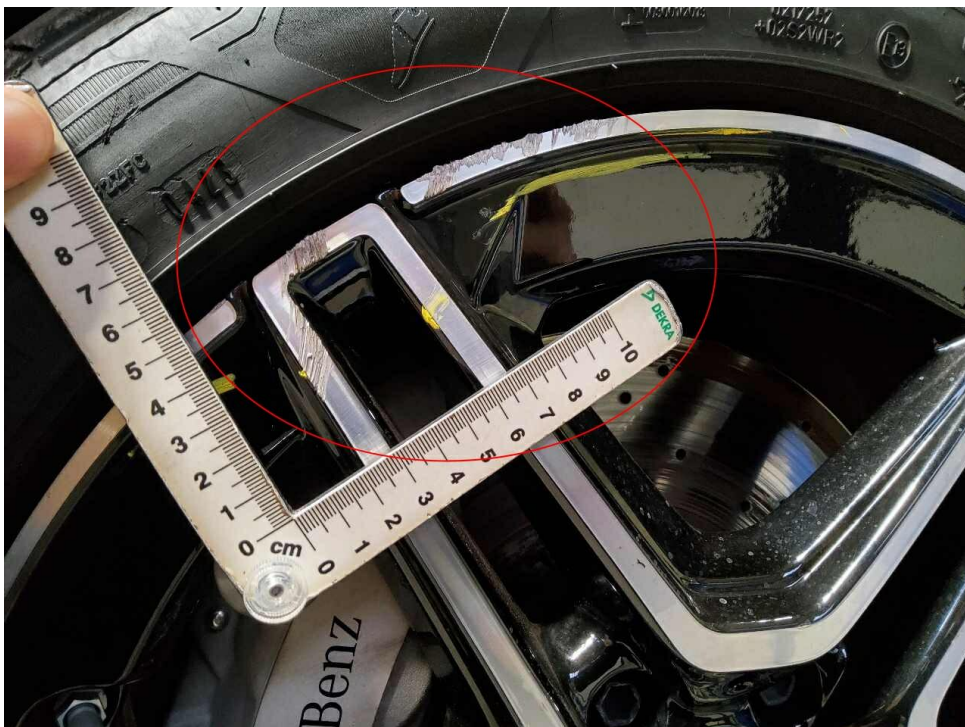
5. Felge vorne rechts, zerkratzt und Materialabtrag, erneuern (Bild 40)
6. Seitenschweller rechts Schwellerverkleidung Lackierung, zerkratzt, lackieren mit Lackaufbau (Bild 41, 42)

Bild 40 : Felge vorne rechts, zerkratzt und Materialabtrag

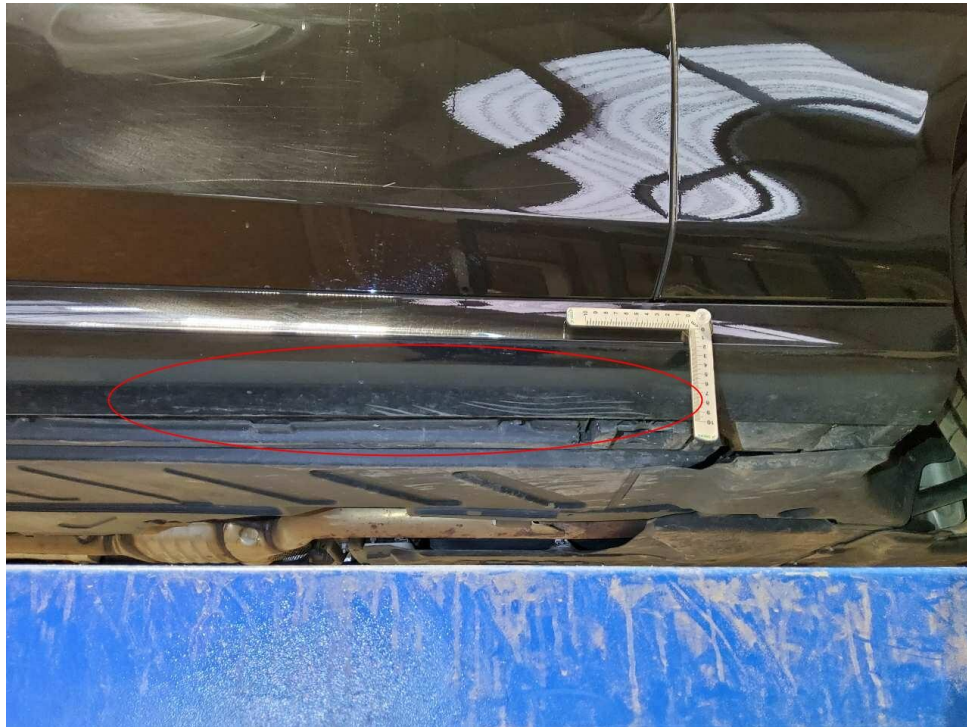
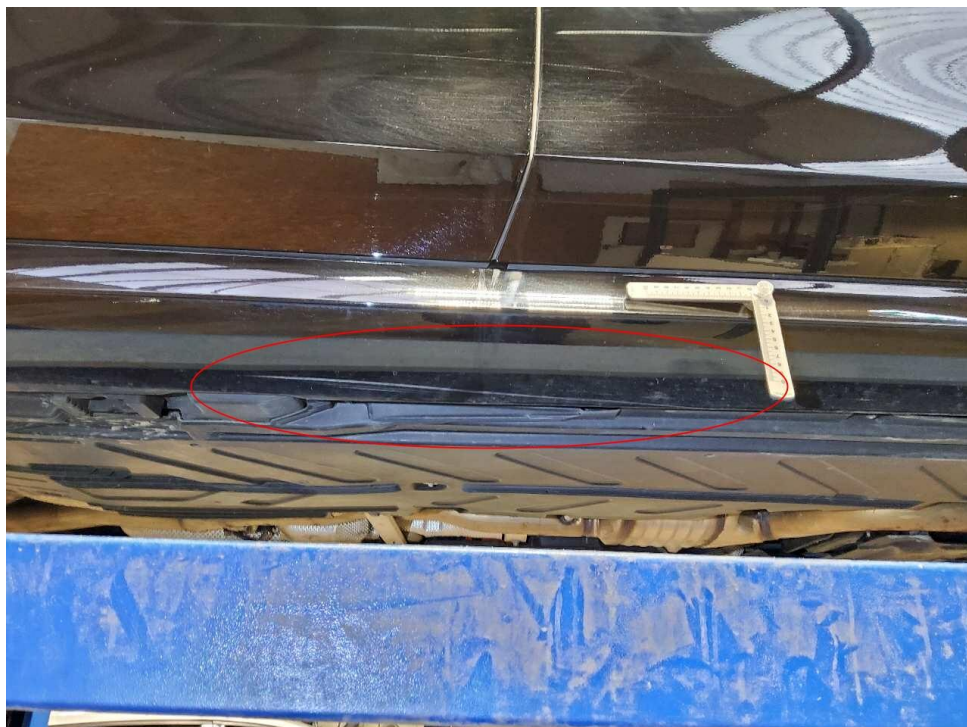
Bild 41 : Seitenschweller rechts Schwellerverkleidung Lackierung, zerkratzt

Bild 42 : Seitenschweller rechts Schwellerverkleidung Lackierung, zerkratzt

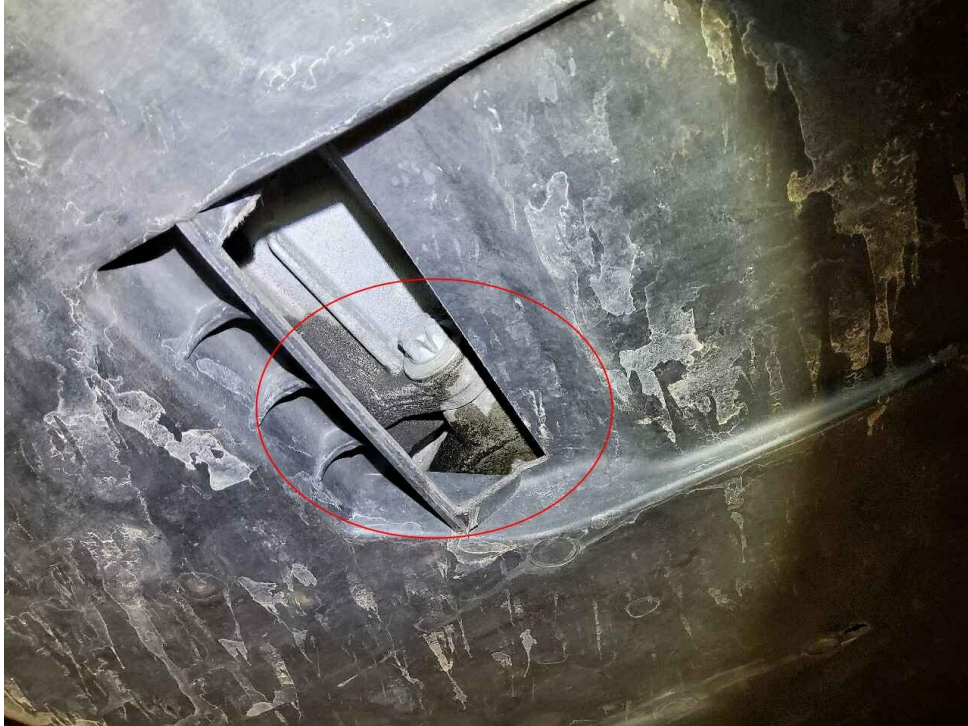
7. Ölverlust, Motor Ölwanne KVA undicht, instandsetzen (Bild 43)
8. Dach Lackierung, Steinschlag und zerkratzt, lackieren mit Lackaufbau (Bild 15, 16)
9. Kotflügel vorne links Lackierung, Steinschlag und zerkratzt, lackieren mit Lackaufbau (Bild 13, 14)

Bild 43 : Ölverlust, Motor Ölwanne KVA undicht
