MERCEDES-BENZ GLB  
MERCEDES GLB 200 d 8G-DCT Progressive

| Fahrgestellnummer (FIN) | W1N2476121W044307 |

AUFTRAGSDETAILS

| Inspektion - ID | 11253078 | Besichtigt am | 14.09.2026 12:58:12 |

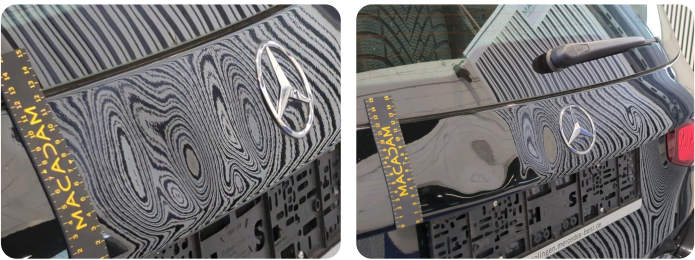
4 | Tailgate / Boot

| Damage type | Deformed / Strained |
| Severity | >10cm - 15cm |
| Cause | In Service |

| Repair mode | Repair and paint (complete) |
