# Vermarktungsbericht

Auftraggeber ALD AutoLeasing D GmbH Flotte, Nedderfeld 95, 22529 Hamburg  
Besichtigung 18.09.2026

| Hersteller | Mercedes-Benz | Typ / Verkaufsbez. | GLC (BM 253)(06.2015->) / GLC 200 d 4Matic (EURO 6d) |

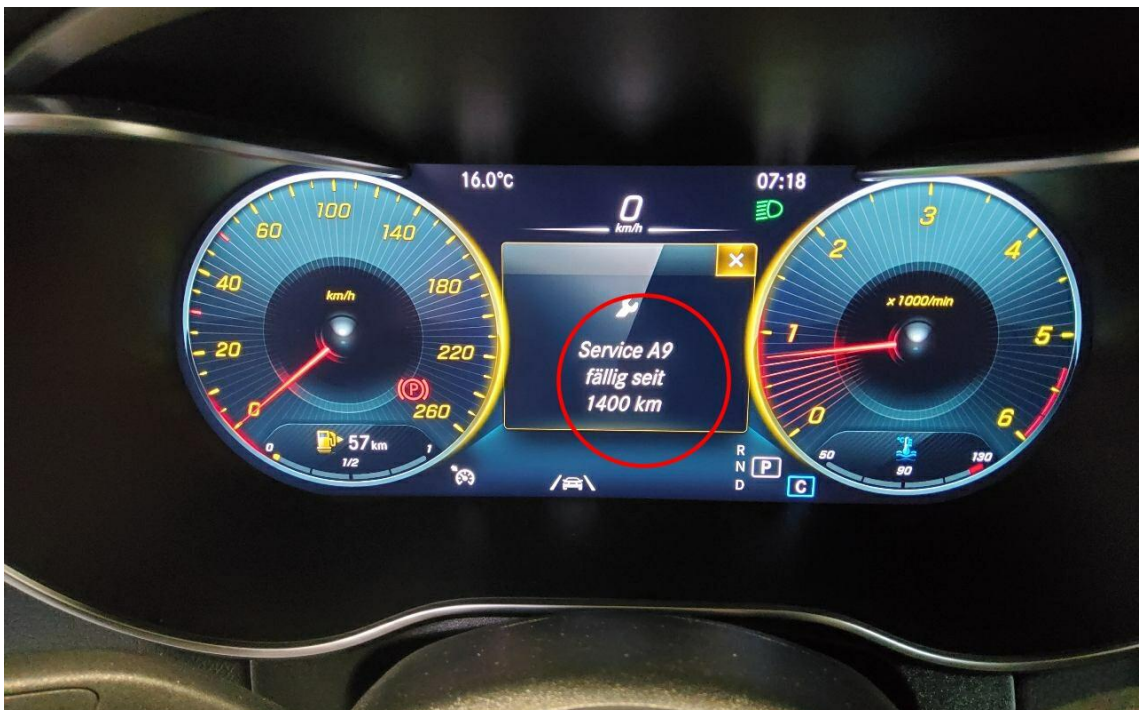
Bild 8 : Service laut Anzeige fällig, durchführen

1. Service laut Anzeige fällig, durchführen, (Bild 8)
2. Heckklappe, Innenverkleidung stark verschrammt, erneuern (Bild 9)
3. Heckklappe, Dämpfer defekt (Klappe fällt von alleine zu), erneuern (Bild 10)
4. Lenkrad, beschädigt, instandsetzen (Bild 12)

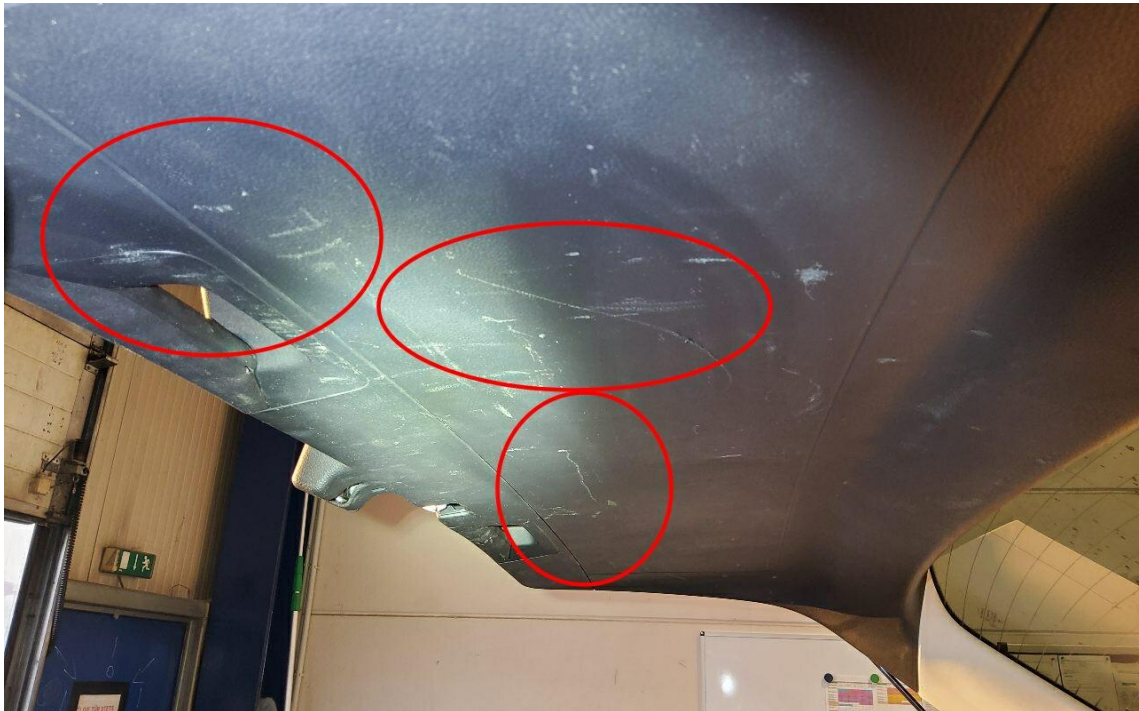
Bild 9 : Heckklappe, Innenverkleidung stark verschrammt

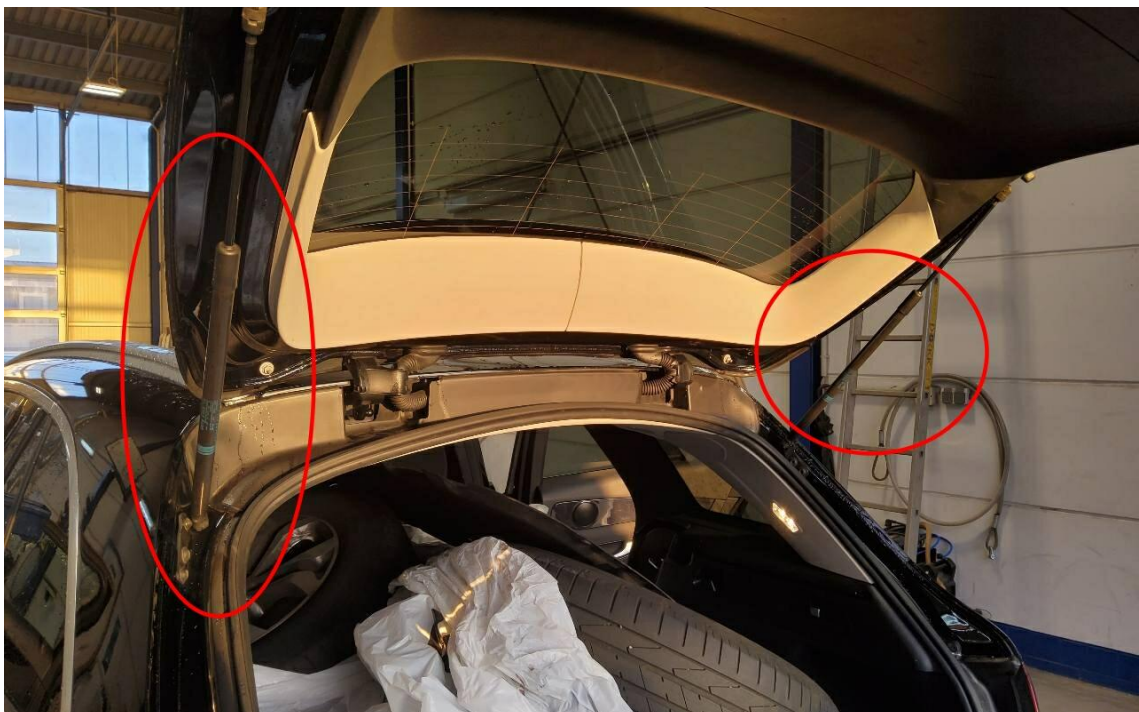
Bild 10 : Heckklappe, Dämpfer defekt (Klappe fällt von alleine zu)

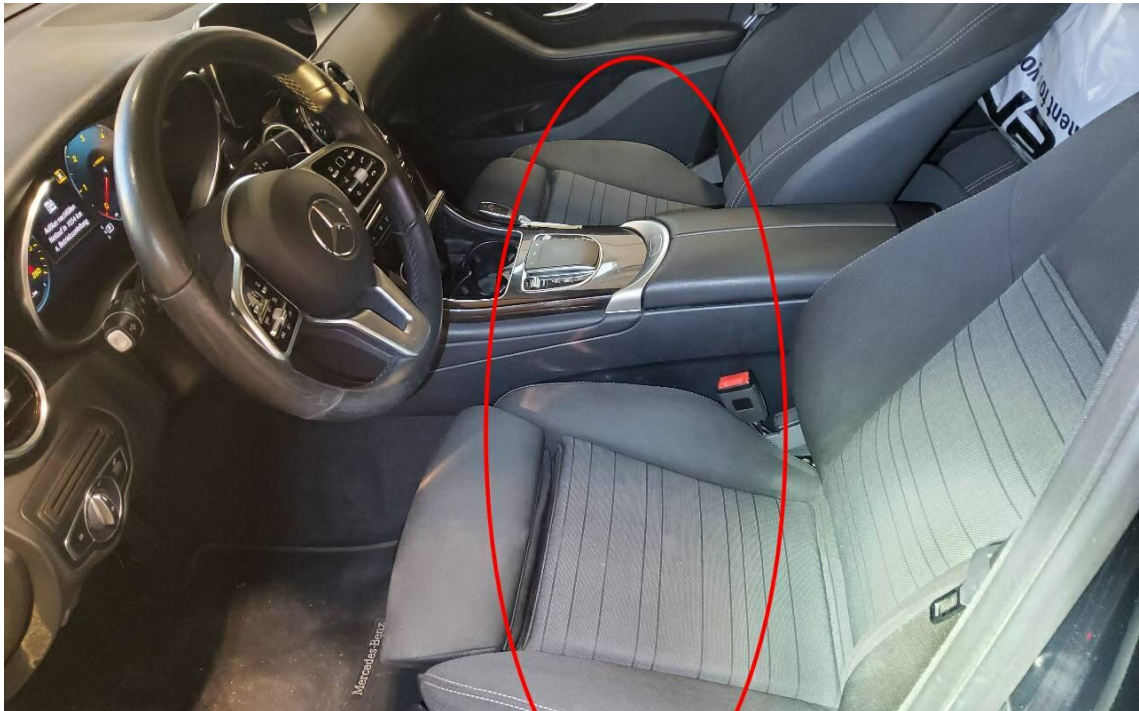
Innenraum, Verkleidungen und Sitze, Gebrauchsspuren, (Bild 11)  
Leichte Schrammen rundum, Gebrauchsspur, (Bild 13)

Bild 11 : Innenraum, Verkleidungen und Sitze, Gebrauchsspuren

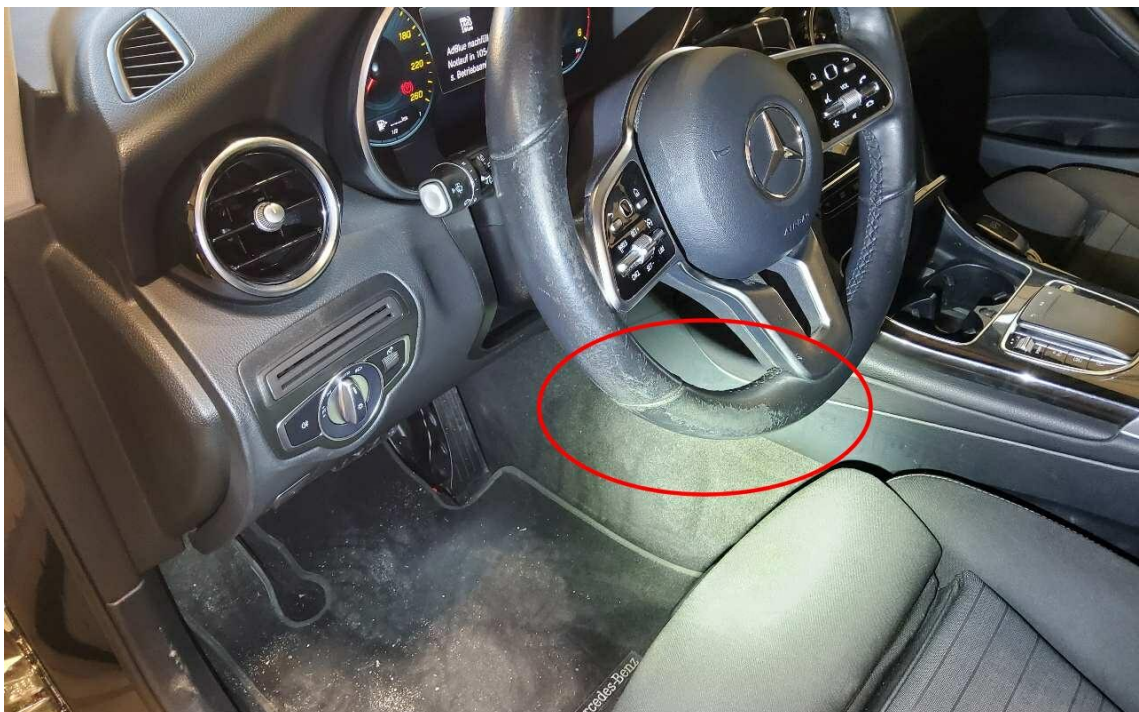
Bild 12 : Lenkrad, beschädigt

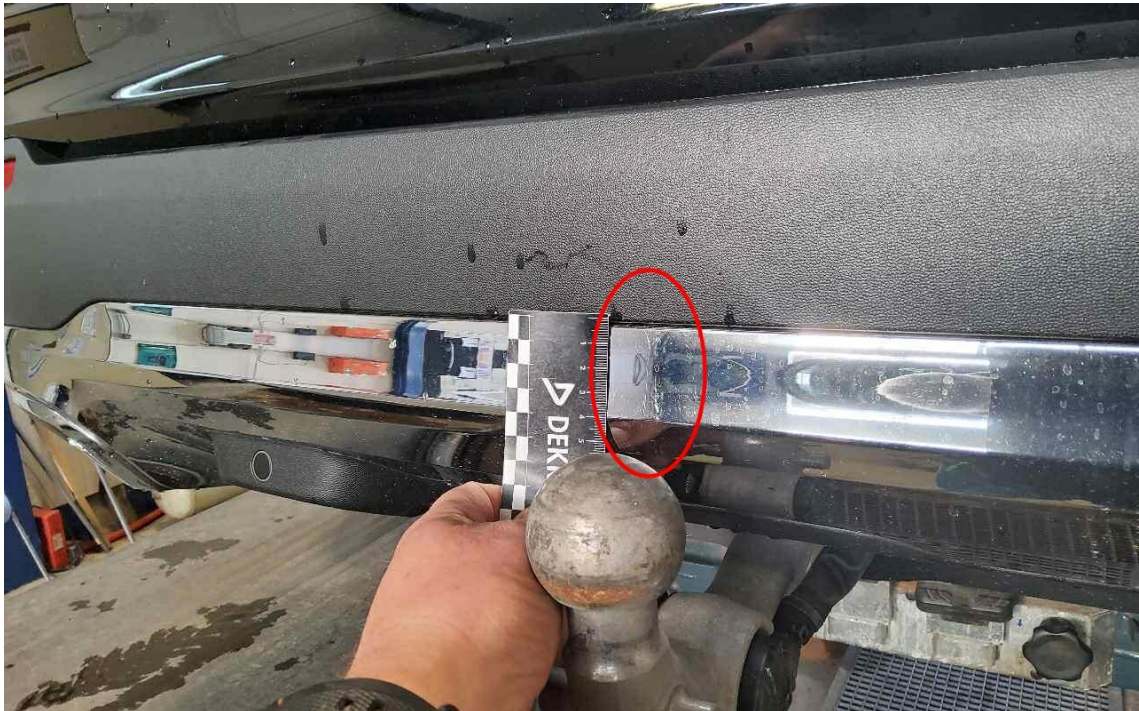
Bild 13 : Leichte Schrammen rundum, Gebrauchsspur
