# Vermarktungsbericht

| Hersteller | Mercedes-Benz | Typ / Verkaufsbez. | GLC (BM 253)(06.2015->) / GLC 220 d 4Matic (EURO 6d) |
| Aufbauart | Geländewagen | Fahrzeug-Ident.-Nr. | W1N2539151V344401 |

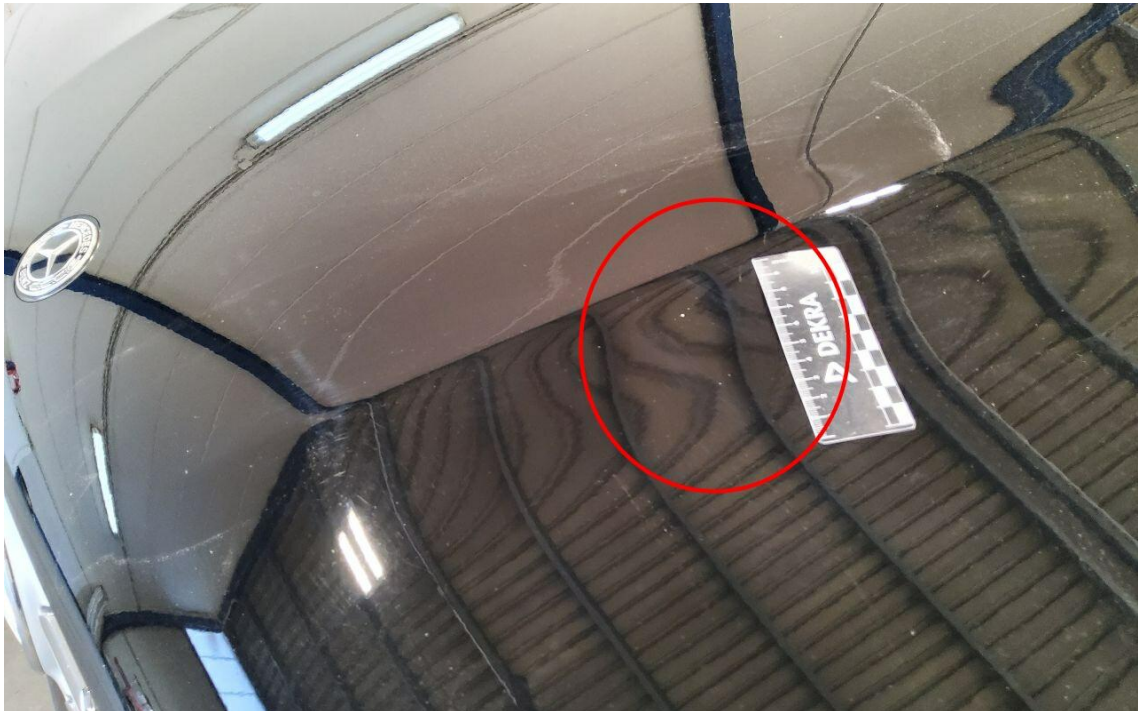
Bild 9 : Leichter Steinschlag im Frontbereich (inkl.Frontscheibe), Gebrauchsspur

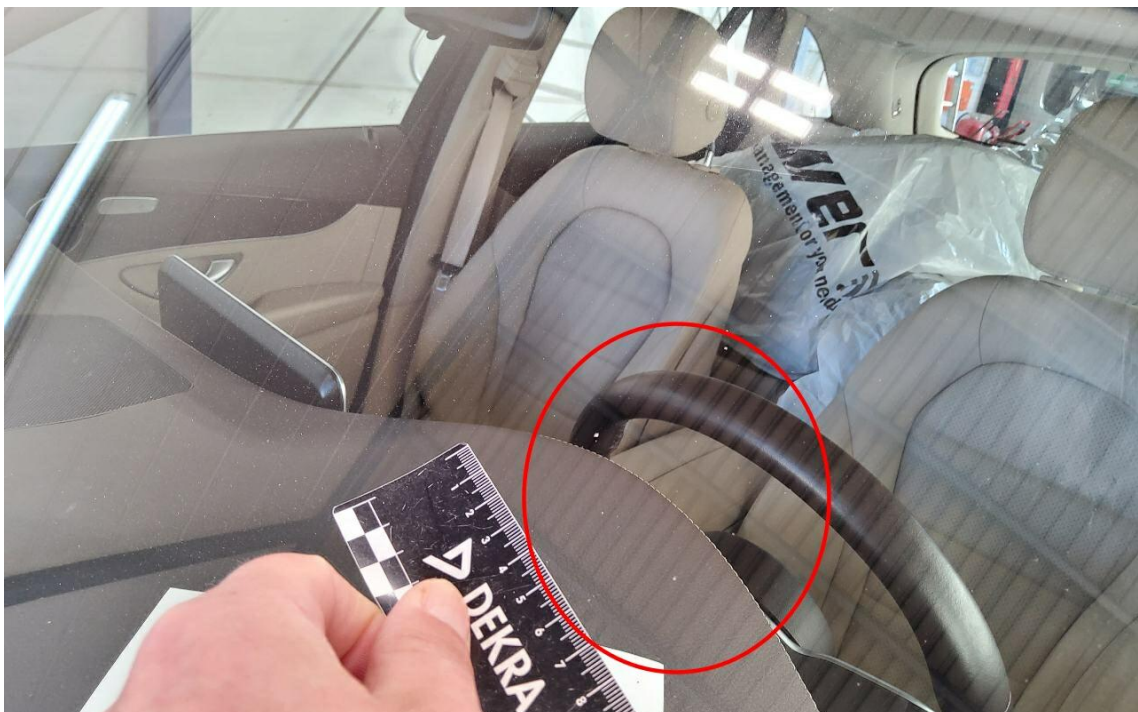
Bild 10 : Leichter Steinschlag im Frontbereich (inkl.Frontscheibe), Gebrauchsspur

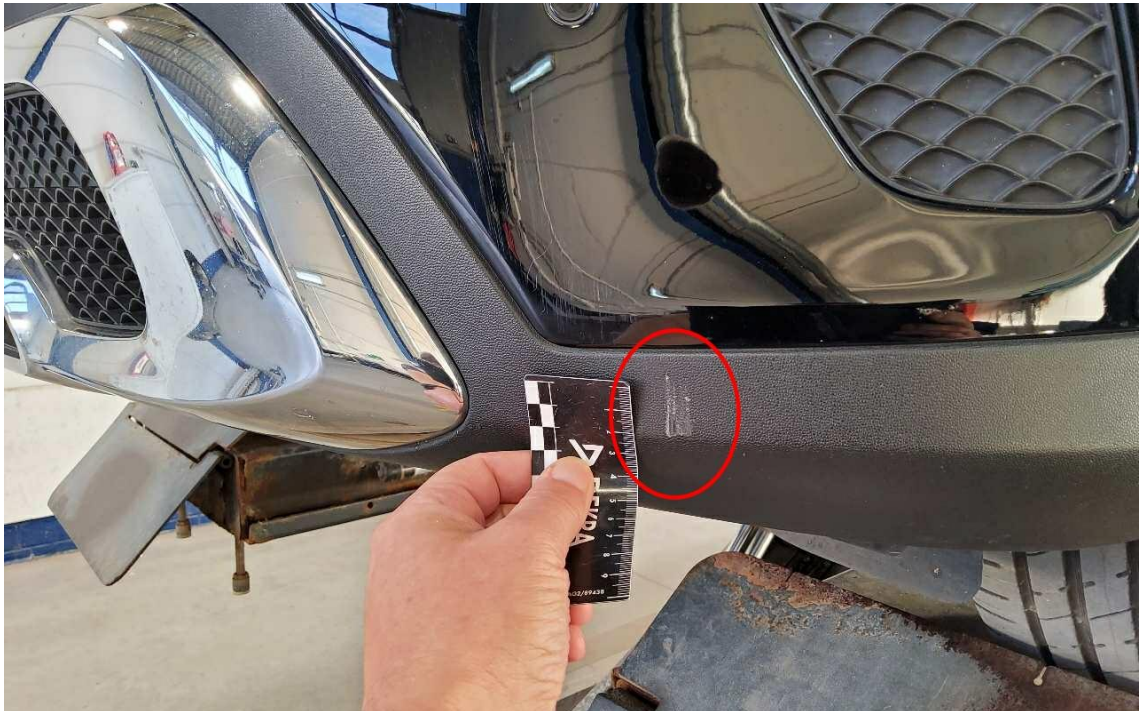
Bild 11 : Stoßfänger vorne, verschrammt, Gebrauchsspur
