# Vermarktungsbericht

ALD AutoLeasing D GmbH Flotte, Nedderfeld 95, 22529 Hamburg  
16.09.2026

| Hersteller | Opel | Typ / Verkaufsbez. | Grandland (X)(2017->) / Grandland 1.6 Turbo Hybrid 4 Ultimate (EURO 6d) |

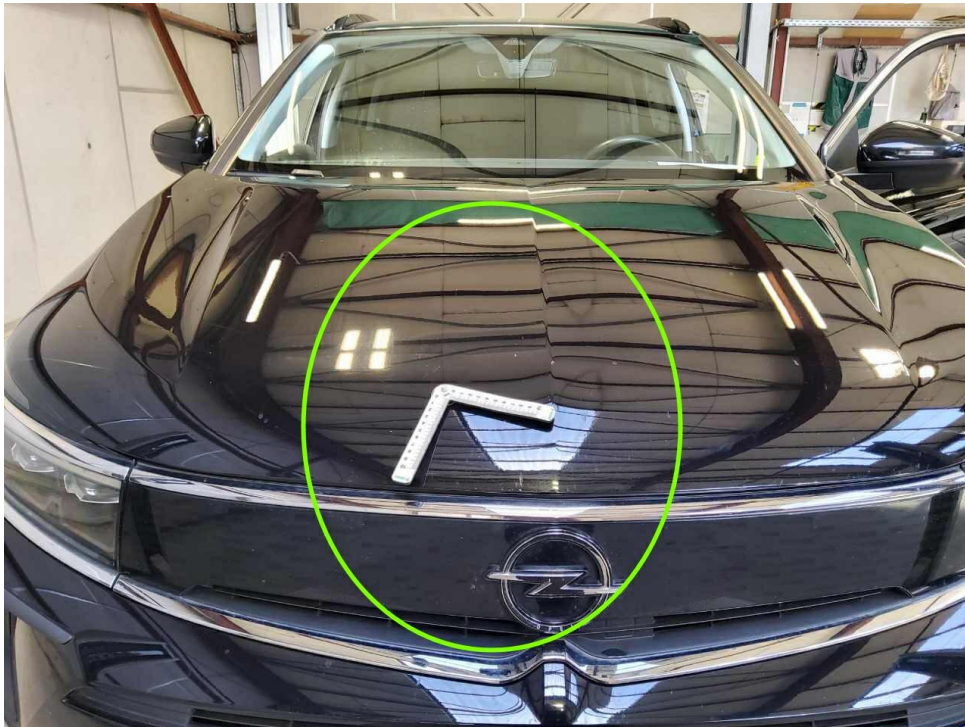
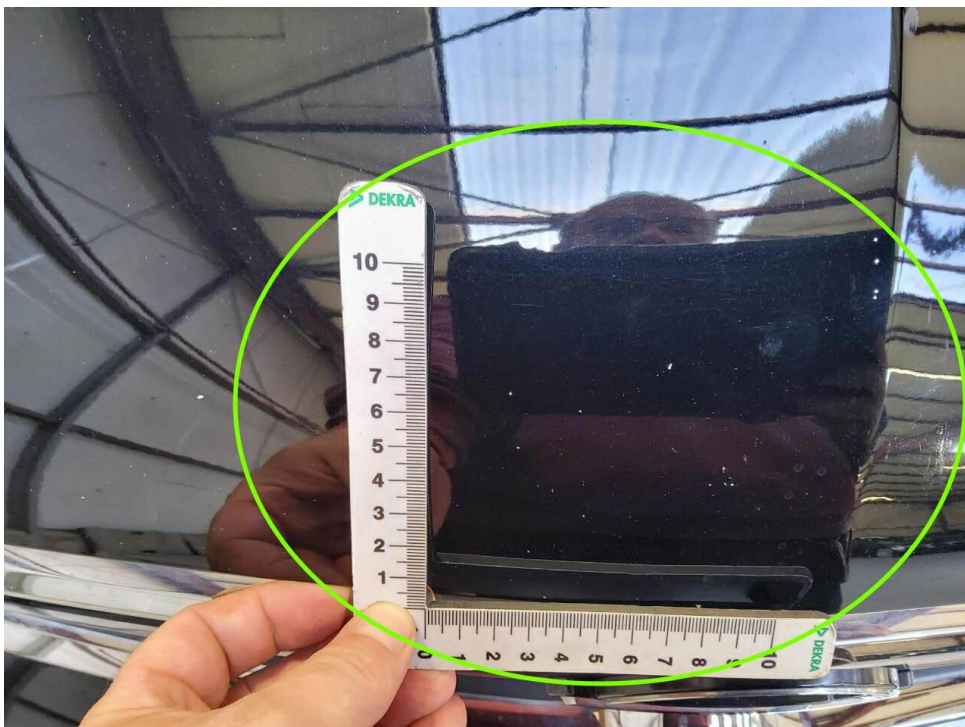
Bild 9 : Motorhaube, Steinschlag >6St. /dm<sup>2</sup>, lackieren mit Lackaufbau

Bild 10 : Motorhaube, Steinschlag >6St. /dm<sup>2</sup>, lackieren mit Lackaufbau

1. Sitzbezug vorne links gerissen, smart repair (Bild 11, 12)
2. Dachrahmen rechts Kratzer, smart repair (Bild 13, 14)
3. Türgriff rechts vorne Kratzer, smart repair (Bild 16, 17)
4. Radlauf hinten rechts Kratzer, smart repair (Bild 18)
5. Zierleiste Tür hinten rechts Kratzer, smart repair (Bild 19, 20)
6. Felge hinten rechts Kratzer, smart repair (Bild 21)
7. Motorhaube, Steinschlag >6St. /dm<sup>2</sup>, lackieren mit Lackaufbau (Bild 9, 10)
8. Lackvorbereitung

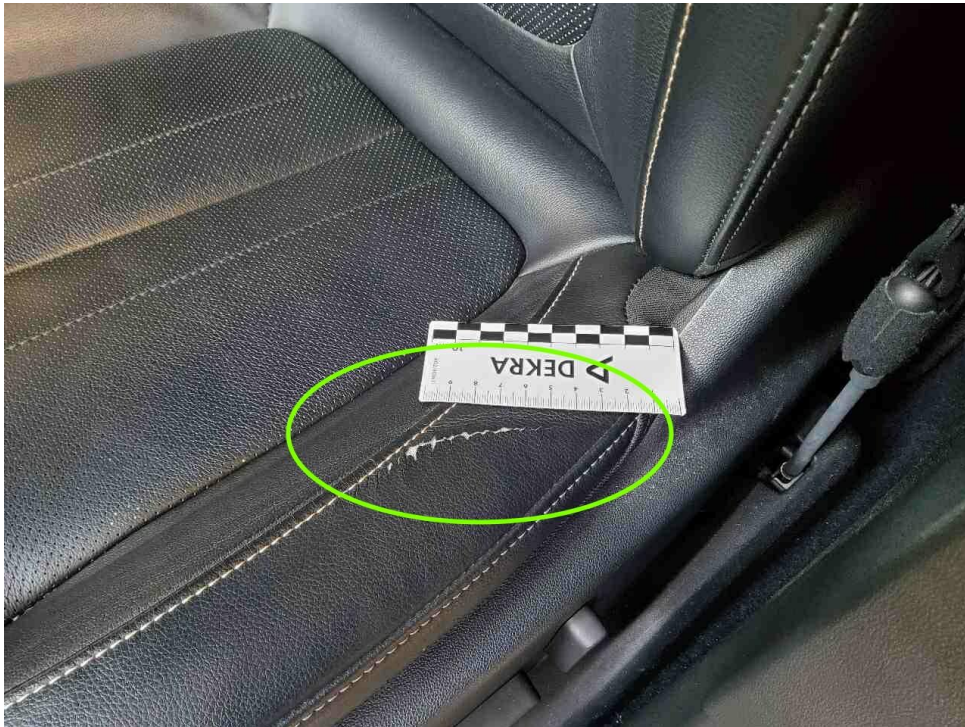
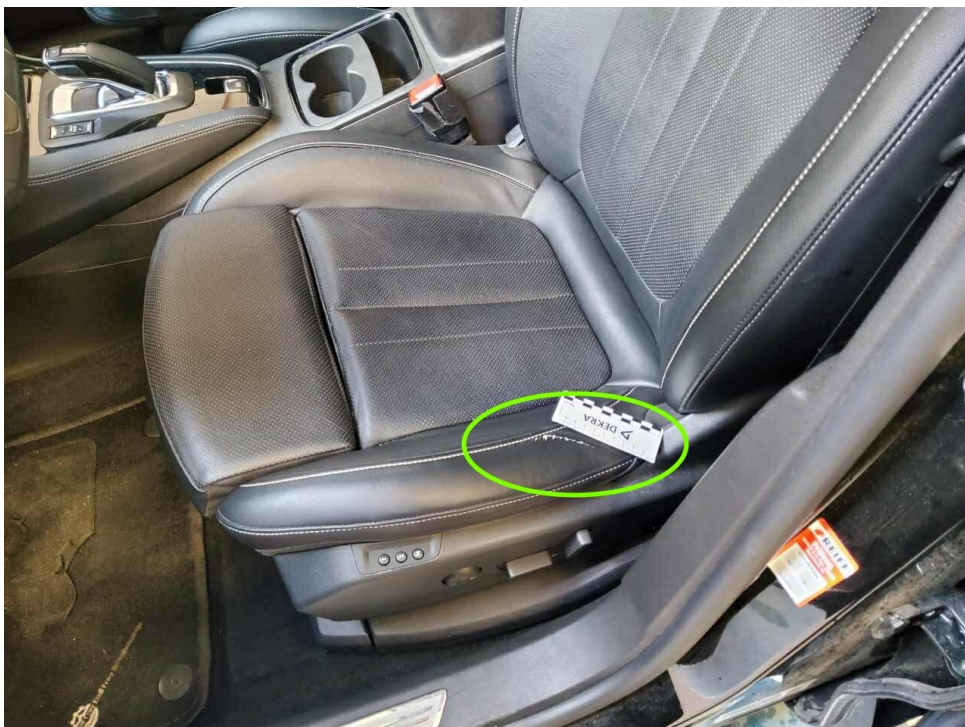
Bild 11 : Sitzbezug vorne links gerissen

Bild 12 : Sitzbezug vorne links gerissen

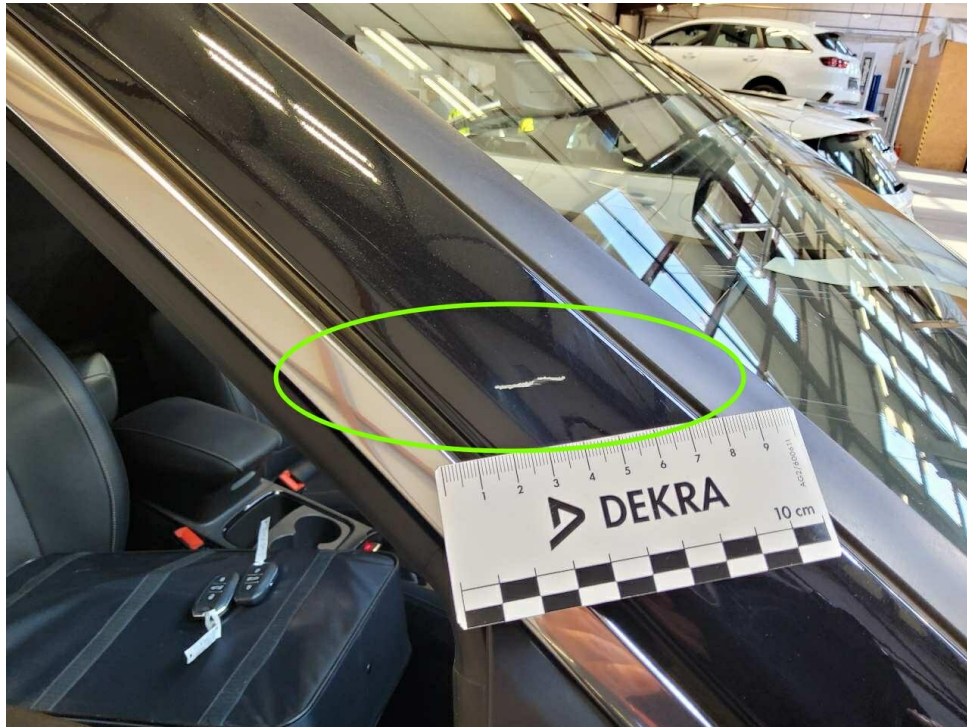
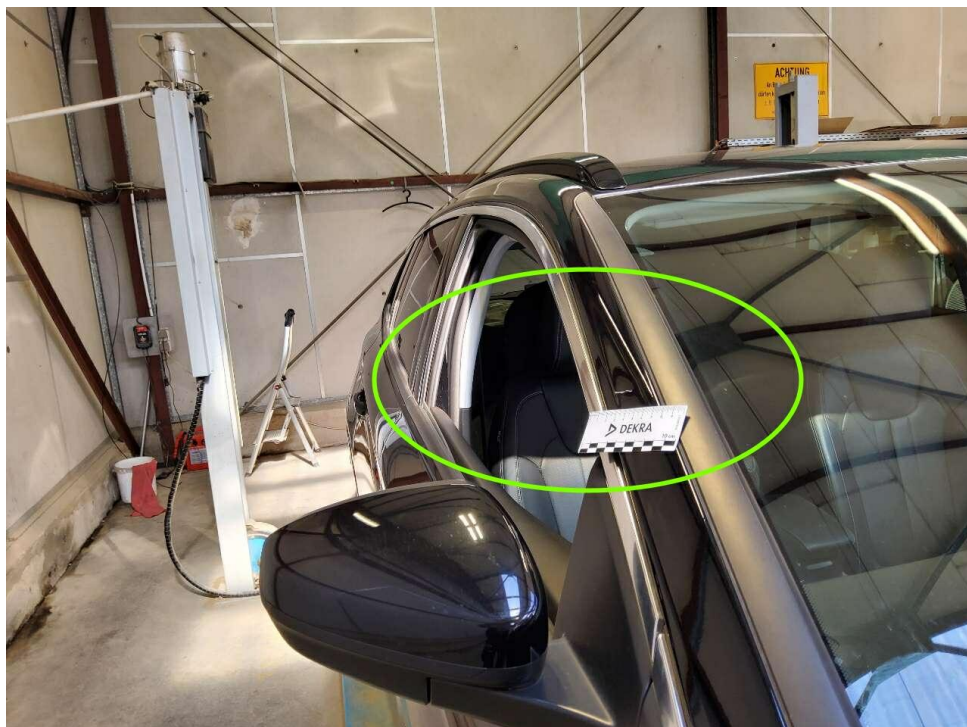
Bild 13 : Dachrahmen rechts Kratzer

Bild 14 : Dachrahmen rechts Kratzer

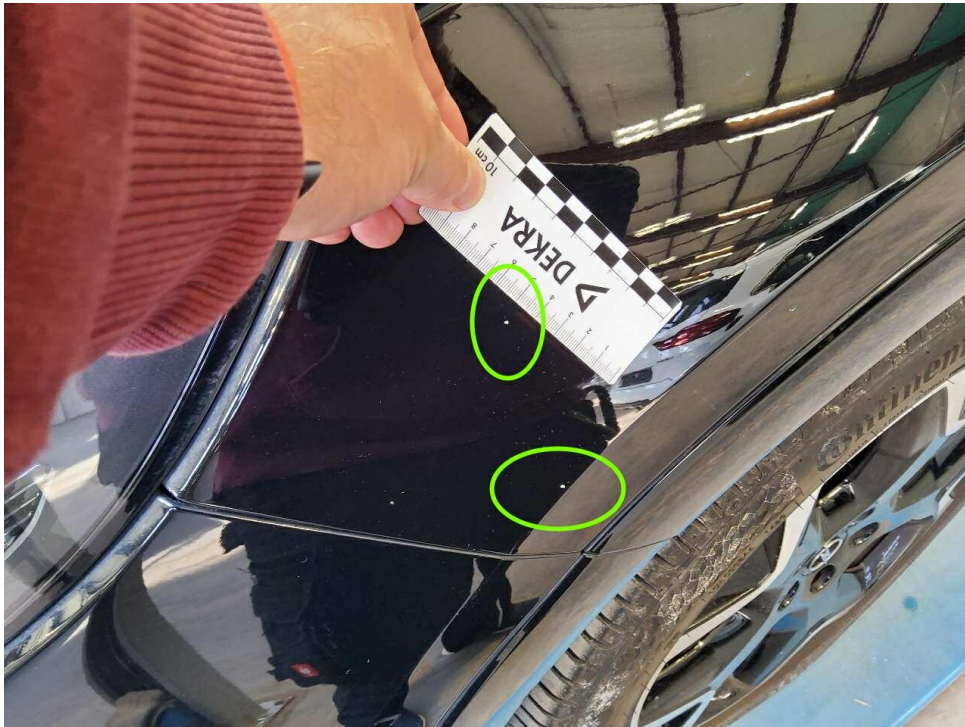
Kotflügel links Steinschlag, (Bild 15)

Bild 15 : Kotflügel links Steinschlag

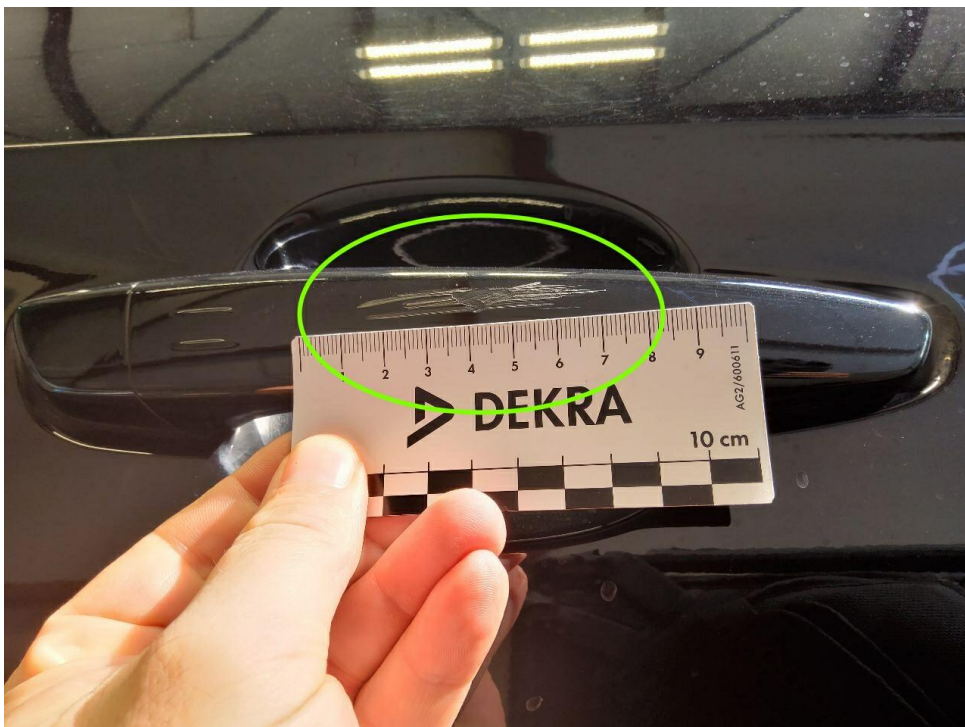
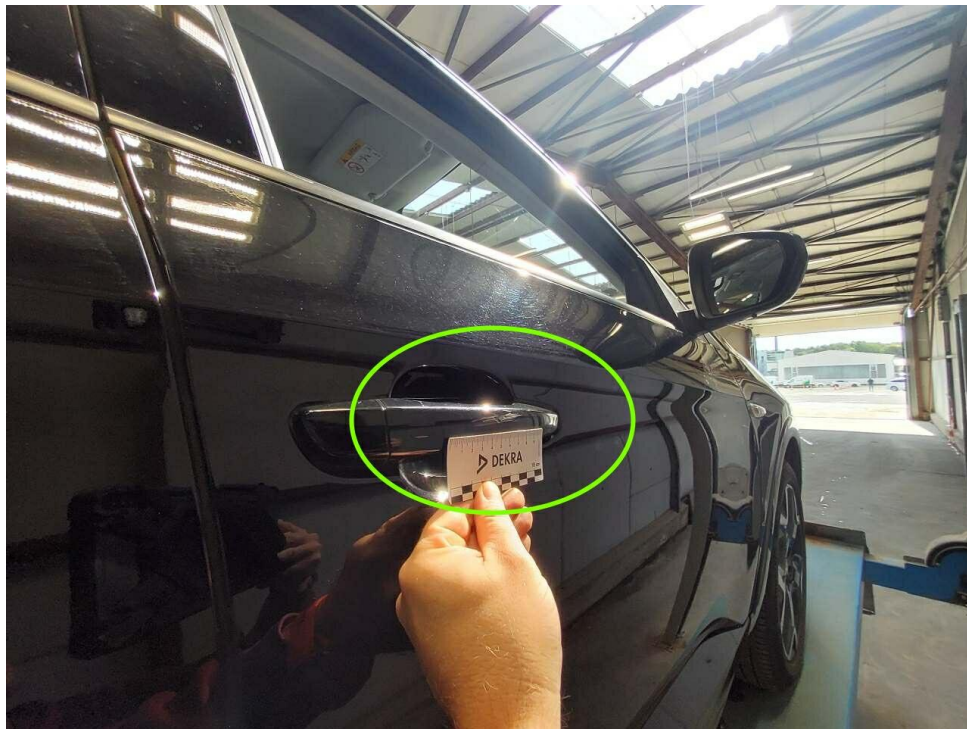
Bild 16 : Türgriff rechts vorne Kratzer

Bild 17 : Türgriff rechts vorne Kratzer

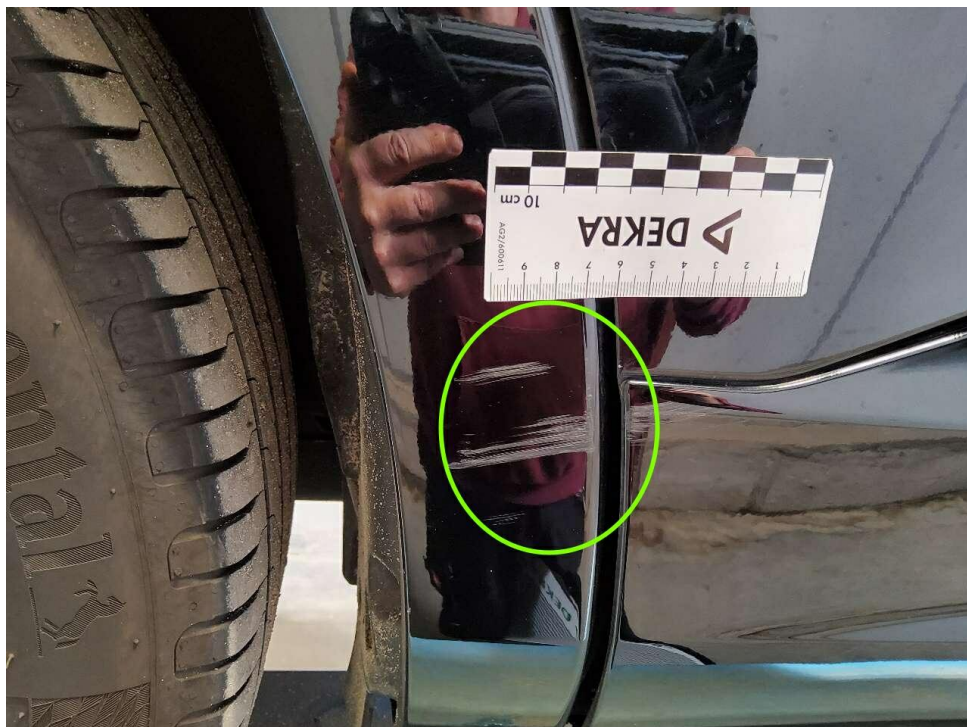
Bild 18 : Radlauf hinten rechts Kratzer

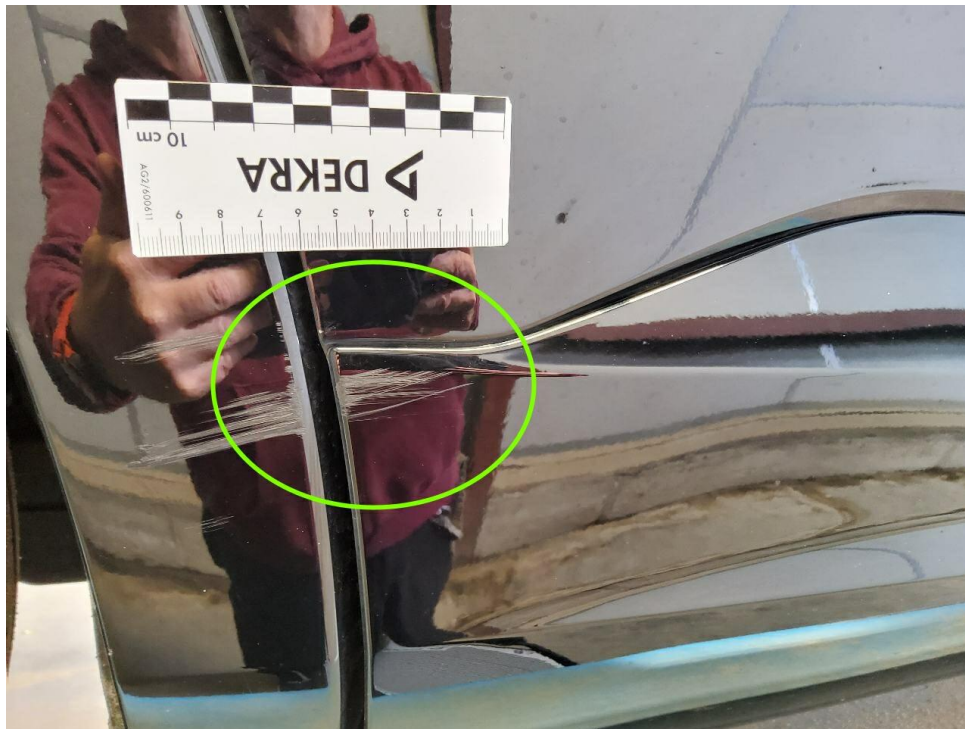
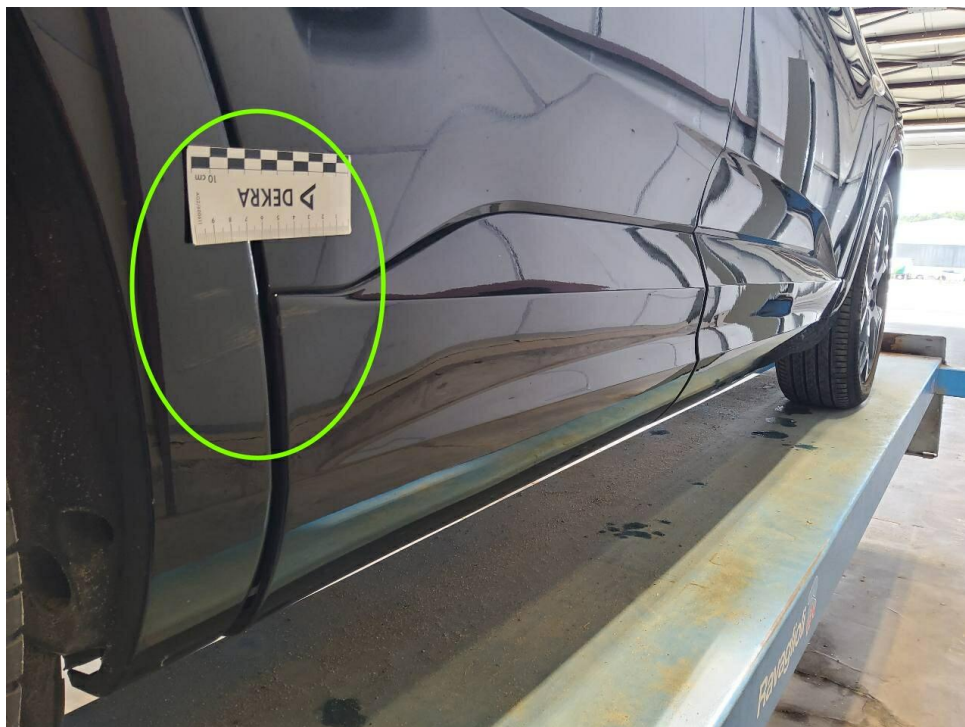
Bild 19 : Zierleiste Tür hinten rechts Kratzer

Bild 20 : Zierleiste Tür hinten rechts Kratzer

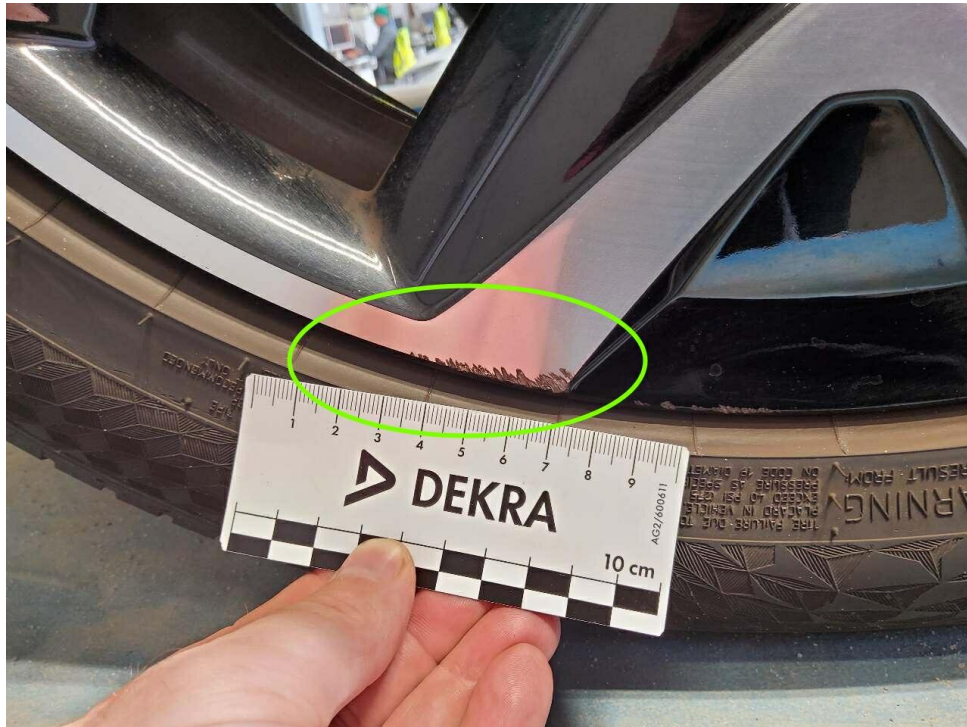
Bild 21 : Felge hinten rechts Kratzer
