SEAT Leon  
SEAT Leon 2.0 TDI Style

| Fahrgestellnummer (FIN) | VSSZZZKLZNR015347 |

AUFTRAGSDETAILS

| Inspektion - ID | 11299124 | Besichtigt am | 18.09.2026 12:35:07 |

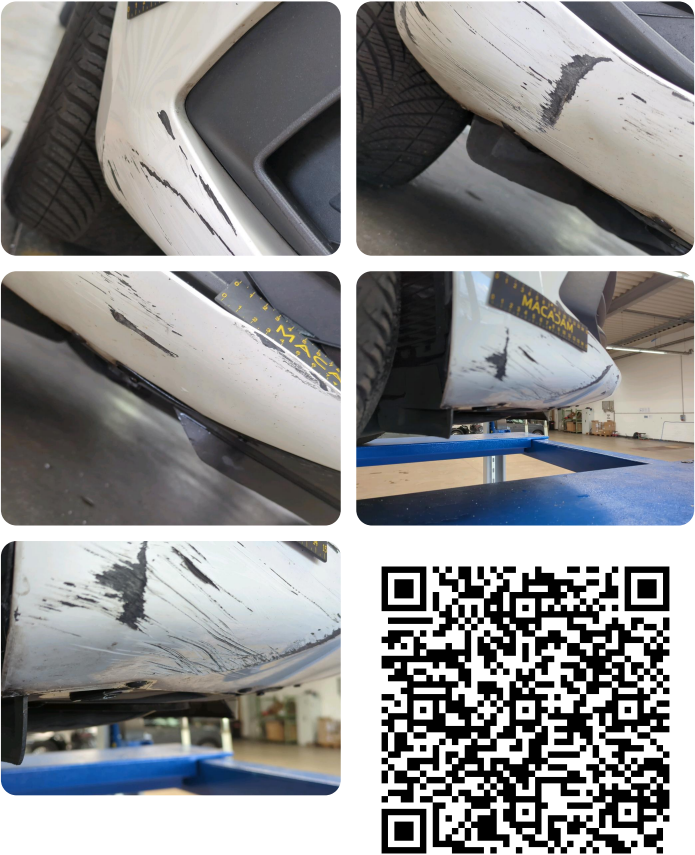
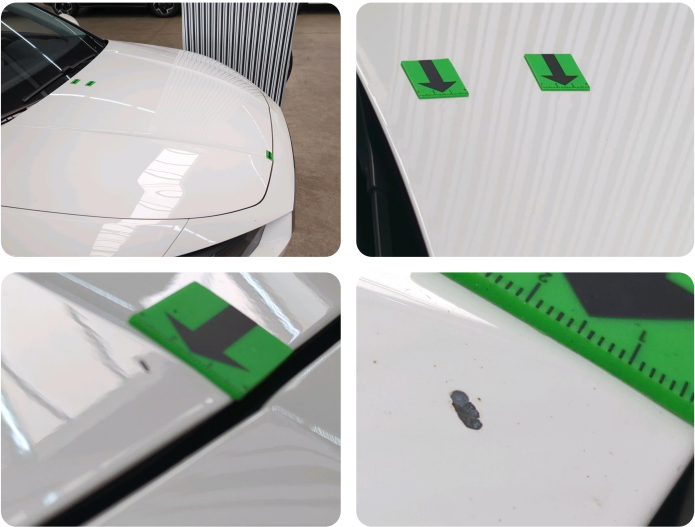
4 | Stoßfänger vorne

| Schadensart | Deformiert |
| Schweregrad | Ersetzen |
| Ursache | Unfallschaden 1 |

| Reparaturmethode | Ersetzen |

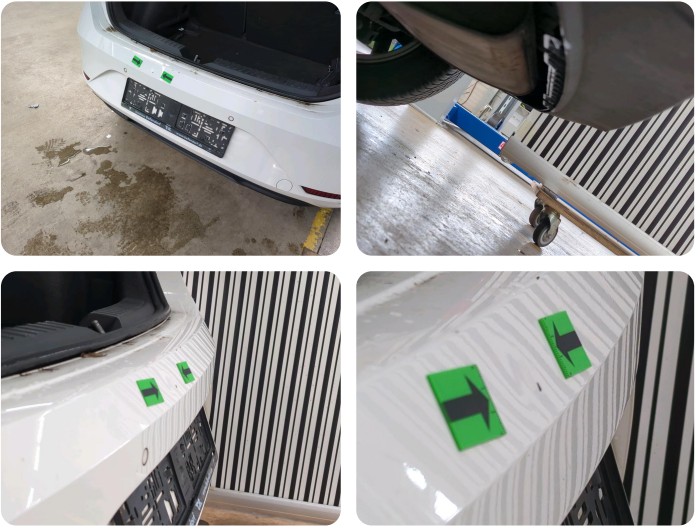
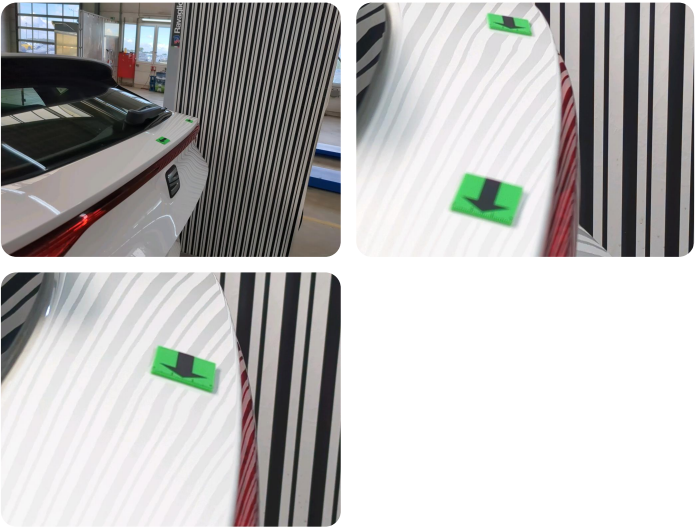
6 | Stoßfänger hinten

| Schadensart | Deformiert |
| Schweregrad | Ersetzen |
| Ursache | Unfallschaden 2 |

| Reparaturmethode | Ersetzen |

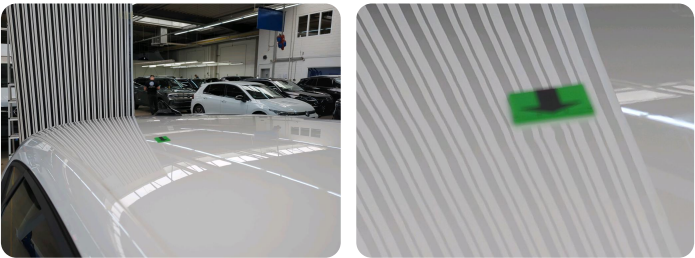
8 | Dach

| Schadensart | Delle(n) |
| Schweregrad | >1 cm - 2 cm |
| Ursache | Bei Inspektion festgestellt |

| Reparaturmethode | Akzeptabel (Gebrauchsspur) |
