SKODA Kodiaq  
SKODA Kodiaq 2.0 TDI 4x4 DSG Style

| Fahrgestellnummer (FIN) | TMBLJ9NS1M8033816 |

| Inspektion - ID | 11407944 | Besichtigt am | 17.09.2026 09:36:25 |

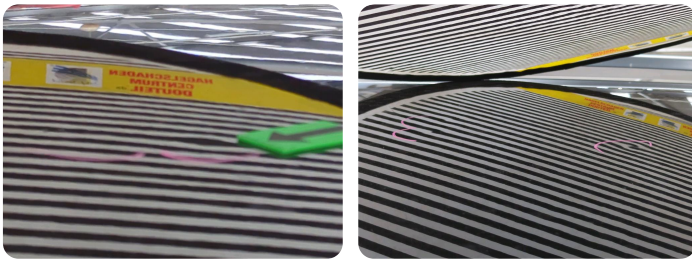
14 | Roof

| Damage type | Dent(s) |
| Severity | >2cm - 3cm |

| Repair mode | Repair and paint (complete) |
