SKODA Superb  
SKODA Superb Combi 2.0 TDI 4x4 DSG Style

| Fahrgestellnummer (FIN) | TMBLR9NP2P7032351 |

| Inspektion - ID | 11271710 | Besichtigt am | 18.09.2026 10:05:43 |

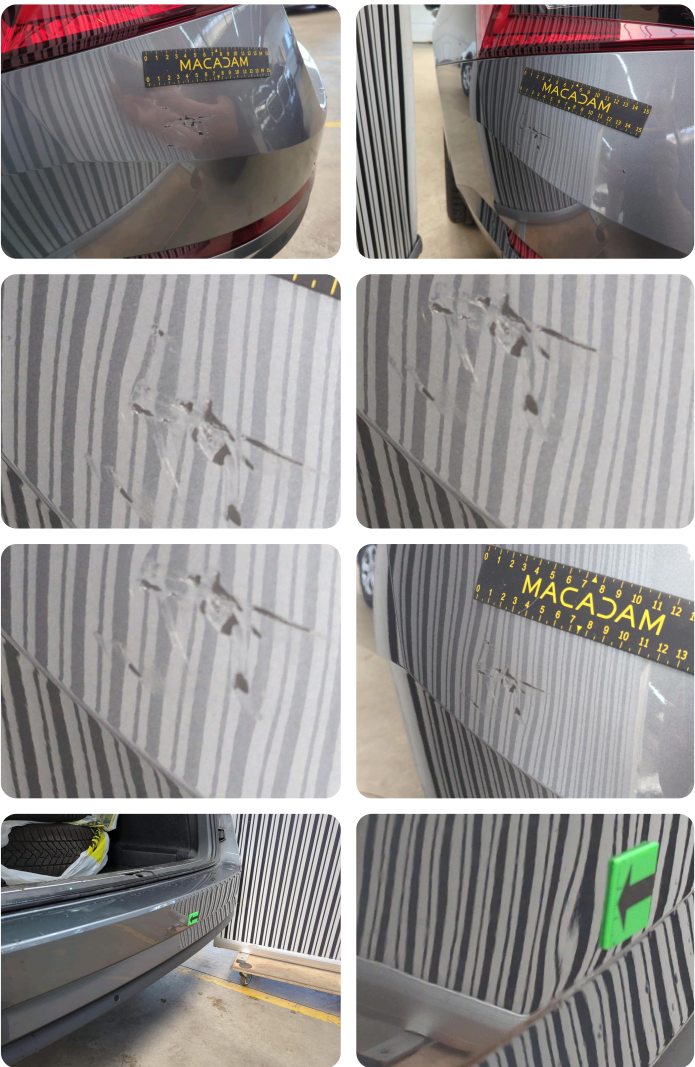
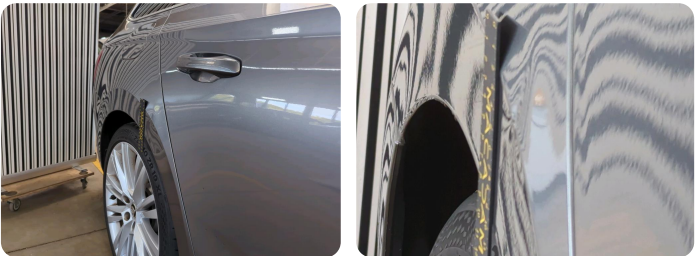
8 | Stoßfänger hinten

| Schadensart | Deformiert |
| Schweregrad | Ersetzen |
| Ursache | Unfallschaden 1 |

| Reparaturmethode | Ersetzen |
